Gerenciamento em canteiros de obras: um estudo de caso na prefeitura de Sousa-PB

Management in construction sites: a case study in the city of Sousa-PB

Com isso, o canteiro em estudo foi na Rodoviária Adilmar de Paiva Gadelha, sendo analisado as seguintes etapas: Preenchimento da lista de verificação; Desenho de croquis do layout do canteiro; Registro fotográfico; Análise dos canteiros, apontamentos dos problemas e Apresentação de soluções.

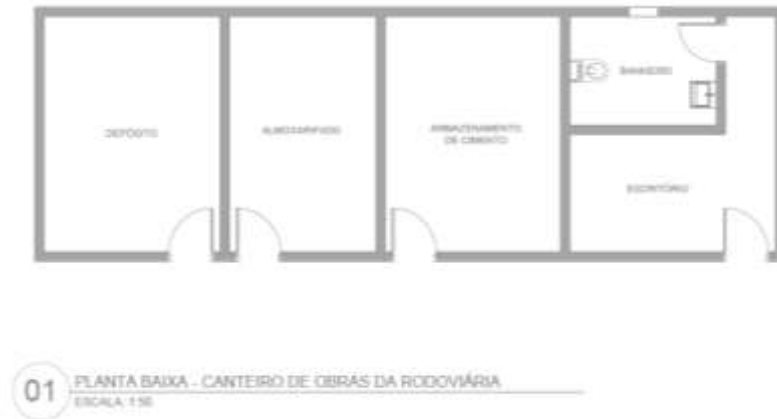
Figura 1 – Desenho do Layout do canteiro de Obras da Rodoviária Adilmar de Paiva Gadelha.

A planta baixa apresenta uma ideia geral das instalações com o escritório para os responsáveis técnicos, com mesas e cadeiras, um banheiro para uso dos colaboradores, um local para o armazenamento do cimento, o almoxarifado e por último um depósito para guardar as ferramentas de trabalho. A referida obra foi orçada em 1,1 milhão de reais e previsão de entrega era para o dia 15 de julho de 2021, contudo foi adiada e a nova previsão de entrega da obra foi para em 02 de janeiro de 2021, já estamos terminando o ano de 2021 e ainda não foi finalizada.

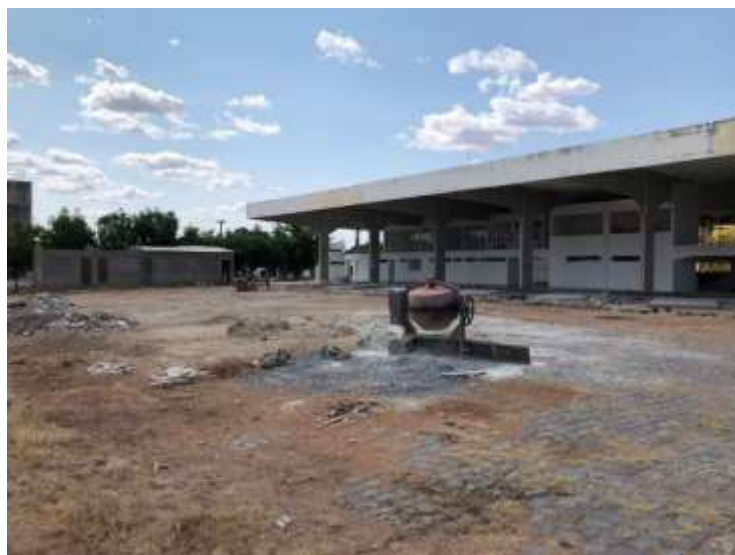
A Figura 2 abaixo apresenta a obra ainda inacabada e sem previsão de termino.

Figura 2 – Foto do canteiro de Obras da Rodoviária Adilmar de Paiva Gadelha.

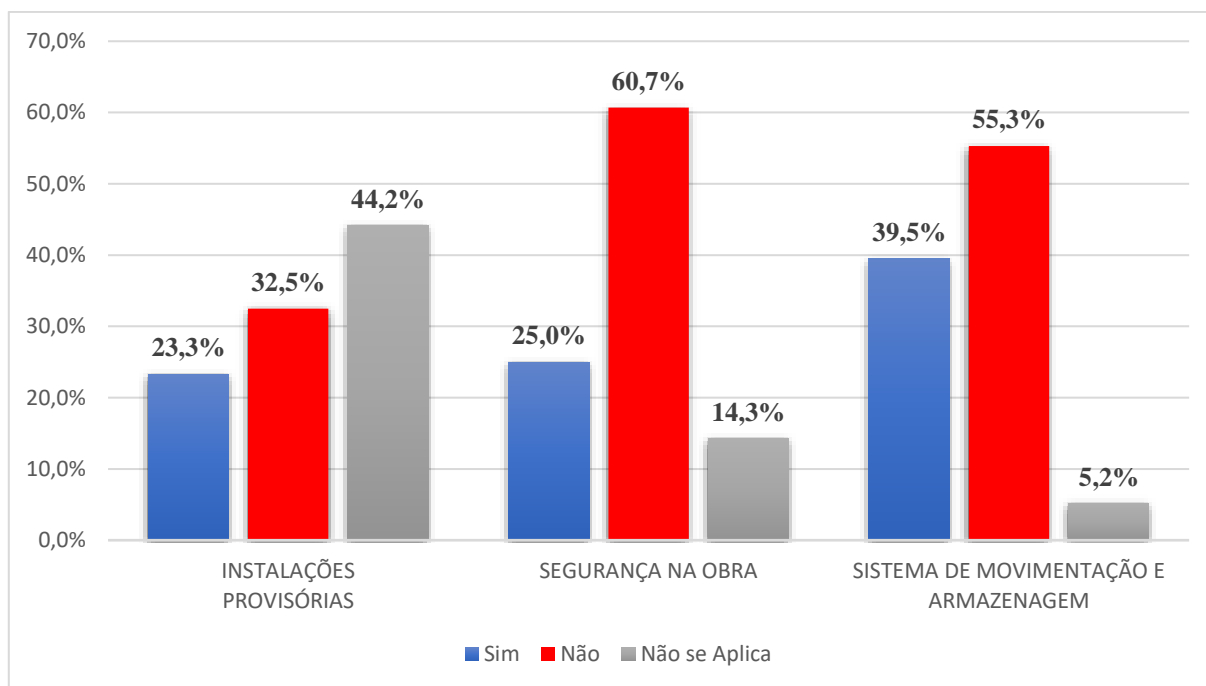
O gráfico Comparativo para os três quesitos analisados (instalações provisórias, segurança na obra e movimentação e armazenamento) apresenta um comparativo das respostas da lista de verificações.

Gráfico 1 – Gráfico Comparativo para os três quesitos analisados do Canteiro de Obras da Rodoviária Adilmar de P. Gadelha.

A segurança na obra conforme verificado no gráfico, foi o que apresentou maior porcentagens de itens que não possuem no canteiro. A segurança do trabalho é indispensável no canteiro de obras, visivelmente percebe-se a falta de treinamento dos funcionários treinados e falta de uso de EPI's conforme as normas de segurança. Nesse aspecto, Leonardo e Brás (2013) relatam que a atividade profissional da construção civil está associada a riscos de acidente ou doenças profissionais, sendo obrigação de todo o empregador quantificar esse risco e tomar medidas para o minimizar.

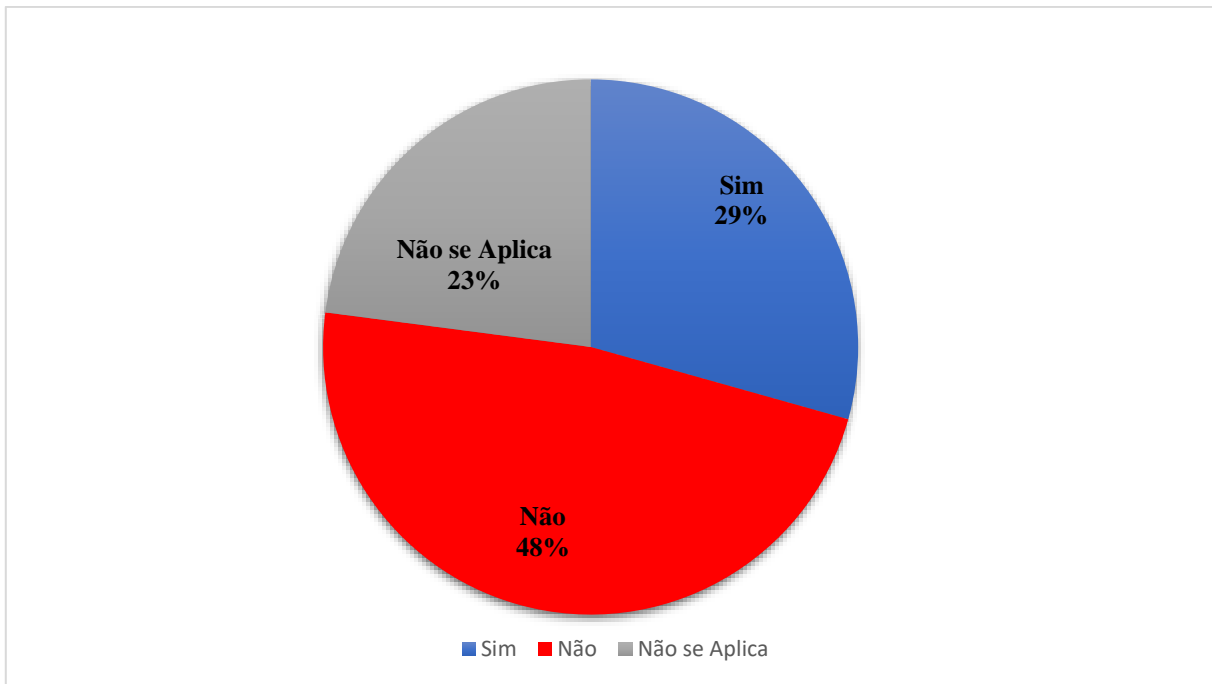
Gráfico 2 – Gráfico Comparativo de todos os itens do canteiro de obras da Rodoviária Adilmar de P. Gadelha.

No geral pode-se notar uma alta porcentagem 48% de itens que não possuem no canteiro. De acordo com Amorin (2018) existe alguns componentes que são imprescindíveis no canteiro de obras, pois fazem parte das áreas de segurança e operacional, esses componentes independem do porte da obra e são dimensionados pelos engenheiros segundo as especificações da NR-18 e necessidade da obra. Os elementos do canteiro precisam atender todas as etapas da construção, desde a limpeza do local, passando pela execução da fundação até os detalhes final como o revestimento. É preciso considerar aspectos como a logística e segurança dos colaboradores.

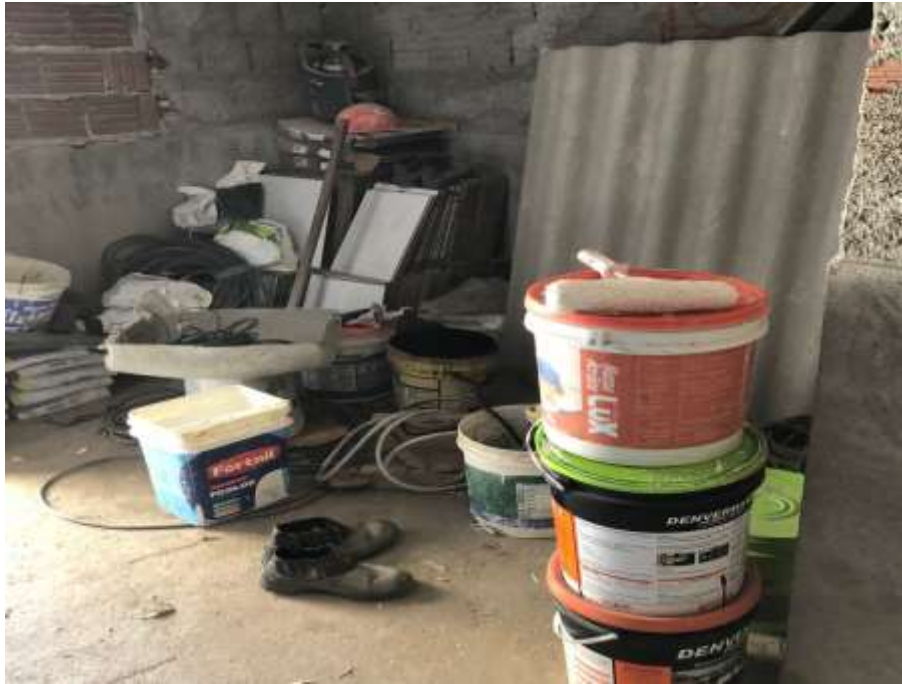
Abaixo a Figura 3 mostra a desorganização e o armazenamento incorreto de alguns materiais. É possível observar baldes de tintas e massa corrida abertos, trazendo desperdício e prejuízo para a organização.

Figura 3 – Armazenagem de incorreta de materiais no canteiro analisado.

No canteiro estudado, o almoxarifado fica longe do ponto de descarga de caminhões, além disso conforme figura 06 do armazenamento, os materiais estão totalmente desorganizados. De acordo com Araújo, Souza & Silva (2019) a criação de depósitos para acomodação de materiais/produtos, deve ser realizada de maneira segura/organizada, evitando, assim o contato dos materiais com as intempéries do meio ambiente, tendo como finalidade de maximizar o rendimento do produto/material e evitar perdas desnecessárias.

Como sugestão de melhoria para esses problemas indica-se a utilização de um sistema de gestão da qualidade que promova uma abordagem com melhorias em toda a organização. O modelo proposto seria a metodologia 5 “S”, que segundo Mello (2011, p. 146-148) significa:

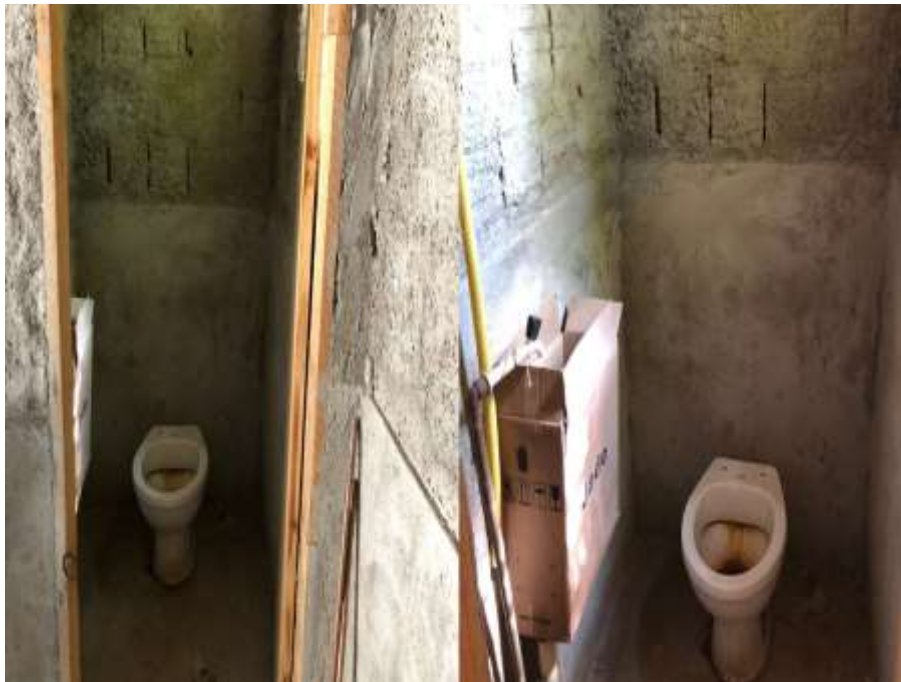
Outro problema verificado foi a falta de segurança e higiene para com os trabalhadores como pode ser observado na figura 04.

Figura 4 – Condições precárias do Banheiro usado pelos colaboradores no canteiro de Obras da Rodoviária Adilmar de P. Gadelha.

Como foi observado na figura 04 o banheiro está totalmente em desacordo com a NR-18, pois não possui descarga e a pia é uma caixa de papelão, trazendo diversos riscos aos colaboradores. Vale destacar que as instalações sanitárias precisam atender uma série de necessidades contidas na NR-18. De acordo com as definições da NR-18, as áreas como vestiário, refeitório, banheiros, área de lazer e alojamentos são áreas propostas a suprir as precisões básicas humanas de higiene, alimentação, descanso, convivência e lazer.

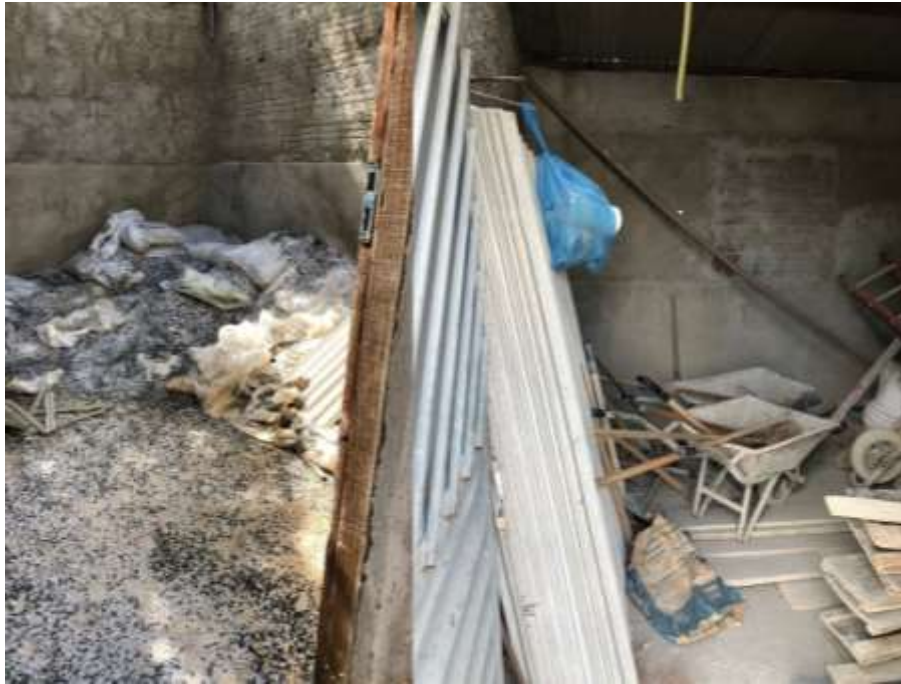
Por fim, destaca-se a acumulação de lixo e desorganização no almoxarifado, conforme Figura 5.

Figura 5 – Lixo e desorganização no almoxarifado no canteiro de obras da analisado.

Na figura 05 também é possível notar a presença de lixo, que para Portugal (2018) existem diversos tipos de problemas a partir do acúmulo de lixo que podem prejudicar ao meio ambiente. No entanto, um dos principais deles tem relação com os materiais utilizados nessas obras como: areia, concreto, cimento, massa, pedaços de cerâmica, vidro, ferro, tinta, entre outros, são alguns exemplos de materiais utilizados diariamente e em grande escala nesses locais. O pior de tudo é que alguns deles podem ser nocivos à natureza e descartados aos montes, todos misturados, fazendo com que haja a necessidade de usar várias caçambas de coleta por semana.
