## **Biomonitoramento do potencial do risco genotóxico e análise físico-química da água do Balneário Veneza no município de Caxias-MA**

**Biomonitoring of genotoxic risk potential and physicochemical analysis of water at Balneário Veneza in the city of Caxias-MA**

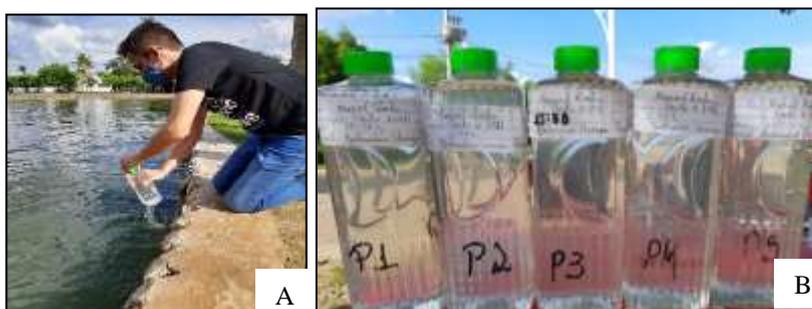
**Figure 2:** (A) Realização da coleta das amostras das águas. (B) Amostras colhidas e identificadas.

Foram escolhidos cinco pontos do Balneário, mediante a intensificação de banhistas e pontos que não há indícios de banhistas, no qual as amostras foram colhidas. Os pontos foram descritos em P1, P2, P3, P4 e P5, atingindo as duas margens da lagoa. As amostras das águas foram colhidas em frascos com volume de 1200ml, identificou-se cada frasco com uma ficha contendo as informações como, coletor, fonte, descrição da amostra e horário. A figura 2 mostra a realização da coleta e as amostras nos coletores identificados.

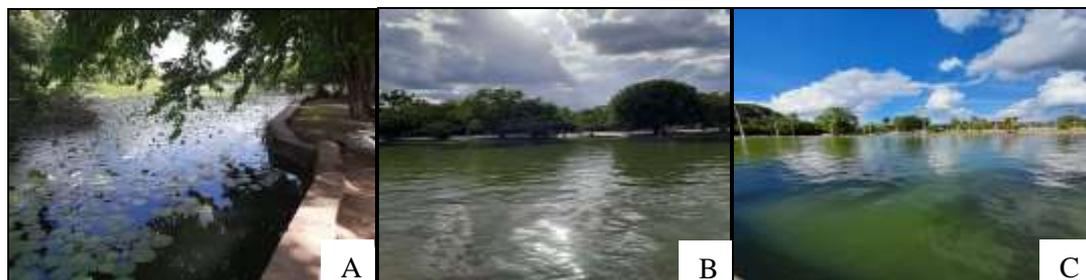
Foram observados na lagoa do Balneário Veneza, uma alta quantidade de macrófitas, principalmente em P1, além de mostrar também os descartes de resíduos de natureza antrópica na extensão da lagoa (Figura 3), o que pode vir a ocasionar alterações no meio.

**Figure 3:** Representação dos pontos escolhidos. (A) Ponto com quantidade considerável de Macrófitas. (B e C) Pontos com a coloração dá água opaca.

Observou-se durante toda a extensão da lagoa do Balneário focos visíveis de poluição de natureza antrópica. Mostrou também uma quantidade elevada de macrófitas, especialmente em P1. Nos demais pontos além da intensificação de banhistas a água da lagoa se mostrou com uma coloração opaca. As principais alterações nos parâmetros físico-químicos vistos, foram nos parâmetros dureza e ferro. O alto teor de ferro na água pode ocasionar patologias tais como doenças hepáticas e cardíacas, câncer, e anormalidades do sistema imune nos seres humanos.

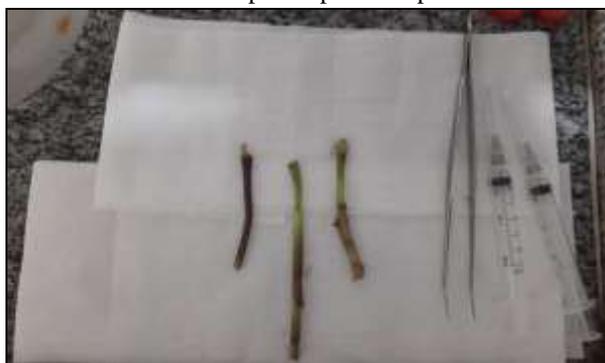
As inflorescências escolhidas (Figura 4) foram submetidas ao processo de intoxicação nas águas coletadas e em seguida ao processo de fixação na Solução Carnoy.

**Figure 4:** Inflorescências escolhidas para a primeira parte do Bioensaio Trad – MCN.
