## Reabilitação com tratamento de pino intrarradicular de fibra de vidro em pré-molar: relato de caso clínico

Rehabilitation with treatment of fiberglass intraradicular post in premolar: clinical case report

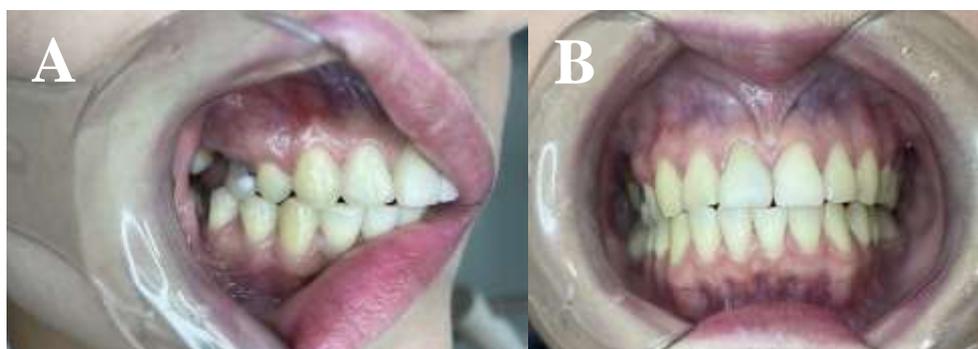
Paciente Z.S. S do gênero feminino, 25 anos de idade, compareceu à Clínica odontológica do CEUNI- FAMETRO com queixa de insatisfação estética dos dentes posteriores superiores. Durante a anamnese a paciente relata que realizou tratamento endodôntico no elemento 15 e restauração com resina composta, em meados do ano de 2017, após o tratamento a paciente relatou que por volta de 6 meses depois, iniciou uma perda significativa de tecido coronário, na região de faces mesio-oclusal (MO), e ao longo do tempo, avançou para faces da região disto-lingual (DL), onde concluiu a perda e restando apenas a parede vestibular do elemento em questão. Não há relato de sintomatologia dolorosa. A paciente não apresenta nenhum comprometimento sistêmico e nem relatos de hipersensibilidade. Ao exame clínico inicial, verificou-se que havia uma perda significativa de coroa dentária do elemento 15, restando somente face vestibular da coroa dentária desse elemento com escurecimento na região cervical e presença de restauração com resina composta na cúspide. (Figura 1).

**Figura 1:** A) Fotografia intrabucal lateral direita inicial; B) Fotografia intrabucal frontal.

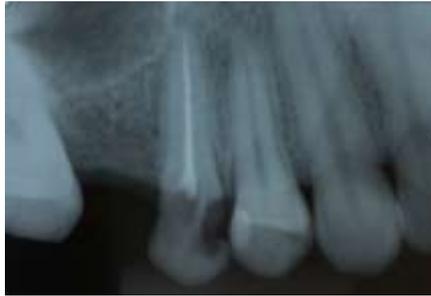
No exame radiográfico, foi possível observar um tratamento endodôntico satisfatório realizado, também pode ser observado área radio lúcida envolvendo 1/3 da coroa com extensão para mesial, sugestivo de perda de estrutura coronária, também foi verificado reabsorção horizontal da crista alveolar (Figura 3).

**Figura 3:** Radiografia periapical do elemento 15.

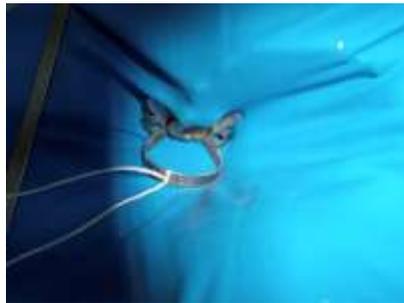
**Figura 4:** Grampo em posição.

O planejamento do tratamento do elemento dentário foi primeiramente realizar uma profilaxia intra oral, após foi preciso a administração de anestesia com lidocaína 2% com epinefrina 1:100.000 nas papilas, uma melhor comodidade para a paciente com relação ao desconforto do grampo, na primeira tentativa de acomodação do grampo, a face vestibular fraturou, nesse momento foi realizado elevação de margem profunda (DME), com resina composta (Filtek® z250 XT, 3M) com objetivo de melhor adaptar o grampo 208 e lençol de borracha (All Prime), para isolamento absoluto (Figura 4) e instalação de pino de fibra de vidro.

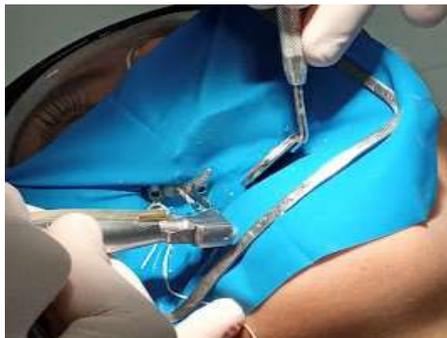
**Figura 5:** Alargamento com broca (WHITEPOST DC DA MARCA FGM).

Por meio da radiografia periapical foi feita a medição do pino de fibra de vidro, onde foi escolhido o pino nº 1.0 da (Whitepost DC, FGM, Brasil) no tamanho 18 milímetros, sendo o dente 23 milímetros, foi necessário deixar 5 milímetros de obturação do canal até o ápice, dado o início da desobstrução do canal radicular, com brocas Gates nº 2,3, (Maillefer – Dentsply, USA) e em seguida a utilização da broca alargadora (Whitepost DC, FGM, Brasil), especial para o pino, sempre em rotação baixa e irrigação constante, e o auxílio de um espelho clínico intrabucal (Figura 5).

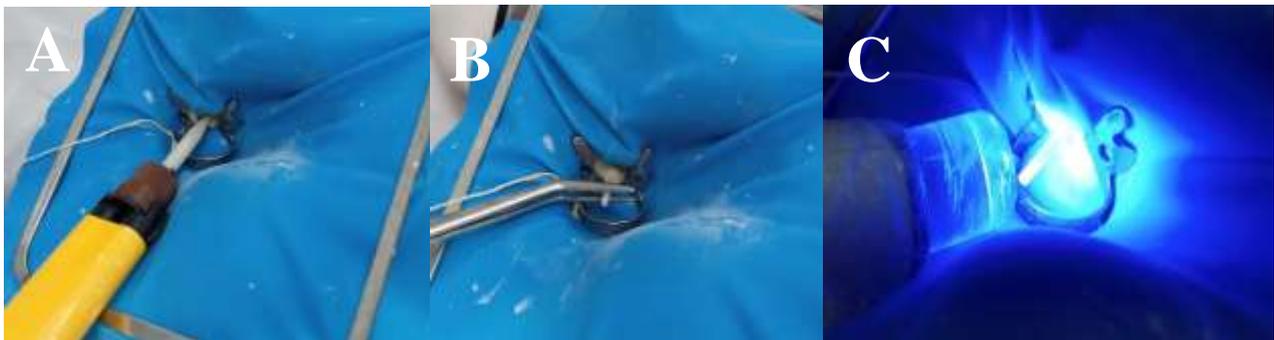
**Figura 6:** A) Aplicação do resinoso Dual A2 (seT PP, SDI, Australia); B) Instalação do pino nº 1.0 da (Whitepost DC, FGM, Brasil); C) Fotopolimerização.

O preparo do pino foi realizado, primeiramente submerso em álcool 70% dentro de um pote dappen, retirado o pino com uma pinça clínica e esperado secar, em seguida realizado a aplicação de silano (Angelus, Brasil) com o auxílio de uma ponta fina de microbrush (Cavibrush, FGM, Brasil), ao término do tempo de volatilização de aproximadamente 1 minuto, uma leve camada de adesivo universal (Ambar, FGM, Brasil) foi aplicada e realizada a fotoativação por 10 segundos, com pino pronto para ser instalado no conduto, logo seguiu-se com a outra fase do tratamento. Com aplicação eficaz do cimento no conduto (figura 6), foi instalado o pino dentro, após retirados os excessos de cimento, esperou-se um tempo variável de 3 a 5 minutos de polimerização, e fotopolimerização por 120 segundos (Figura 7).

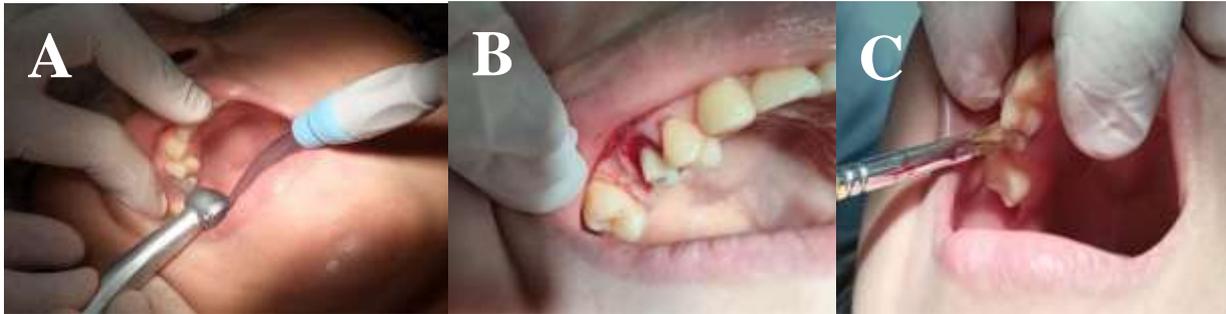
**Figura 7:** A) Preparo com uma broca 3145 FG (American Burrs, Invicta, Brasil); B) Término do preparo para coroa; C) Isolamento por com vaselina sólida;

Após o término da fotopolimerização, foi iniciado o protocolo de preparo para coroa provisória, retirado o isolamento absoluto com tesoura e pinça Palmer, com uma broca 3145 FG(American Burrs, Invicta, Brasil) foi realizado um desgaste chanfrado, e logo dando forma, respeitando a anatomia do elemento e gengiva marginal, também um espaço biológico, para melhor adaptação da coroa, notado uma insuficiência de dente no preparo para moldagem futura, foi marcado cirurgia de aumento de coroa com desgaste ósseo, para melhor moldagem com silicone e assim adaptação da coroa.

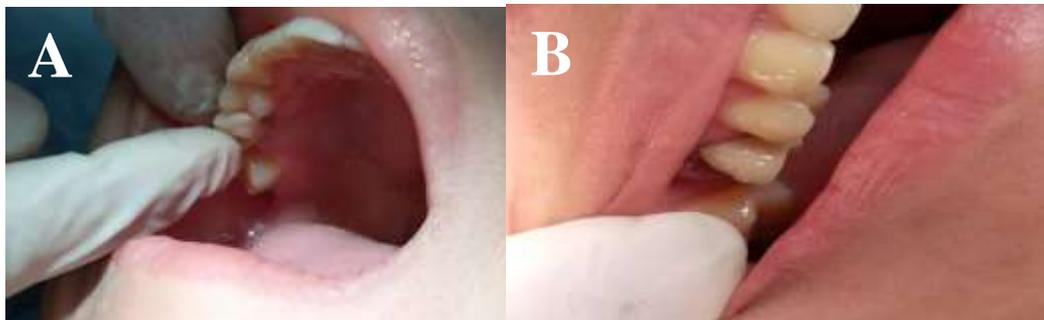
**Figura 8:** A) Confeção da coroa provisória pela técnica de bolinha; B) Cimentação da coroa provisória (Temp Bond NE, Kerr).

Ao término foi feito a outra parte, que seria a confecção da coroa provisória, primeiramente foi isolado o preparo e adjacências, com vaselina sólida e auxílio de um pincel de pelo sintético, com Resina acrílica na Cor 66, (VipiFlash), foi utilizado a técnica da bolinha e após a manipulação da resina, foi colocado em posição no elemento, foi pedido para a paciente fazer uma mordida, para ficar registrado e assim poder ser feito os desgastes necessários a partir da anatomia copiada das cúspides, realizado os desgastes das arestas da coroa que ficaram em excesso, finalmente a coroa foi cimentada no lugar com cimento provisório (Temp Bond NE, Kerr) (Figura 7 e 8).

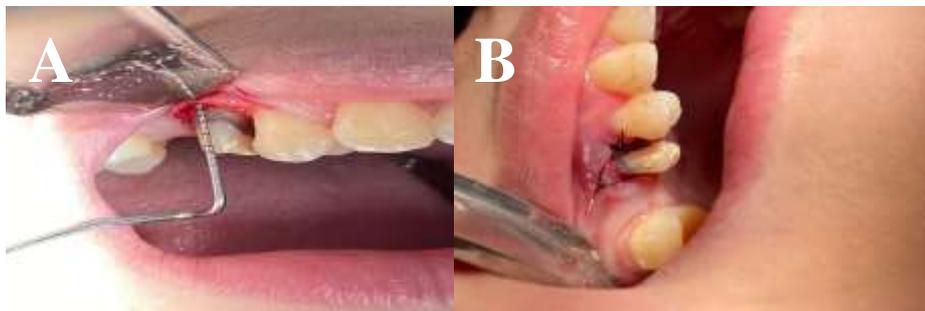
**Figura 10:** A) Sondagem pós aumento de coroa clínica; B) Sutura pós aumento de coroa clínica.

Realizada cirurgia de aumento de coroa, com desgaste ósseo, com objetivo de melhor adaptação da coroa, realizada com broca esférica cirúrgica nº 4, após o procedimento a medição com uma sonda milimetrada, mostrou a medida de 3 milímetros, uma sutura simples foi realizada na mesial e distal do elemento, após 15 dias de cicatrização, o tecido da gengiva marginal pode se posicionar adequadamente para ser possível a moldagem (Figura 10)

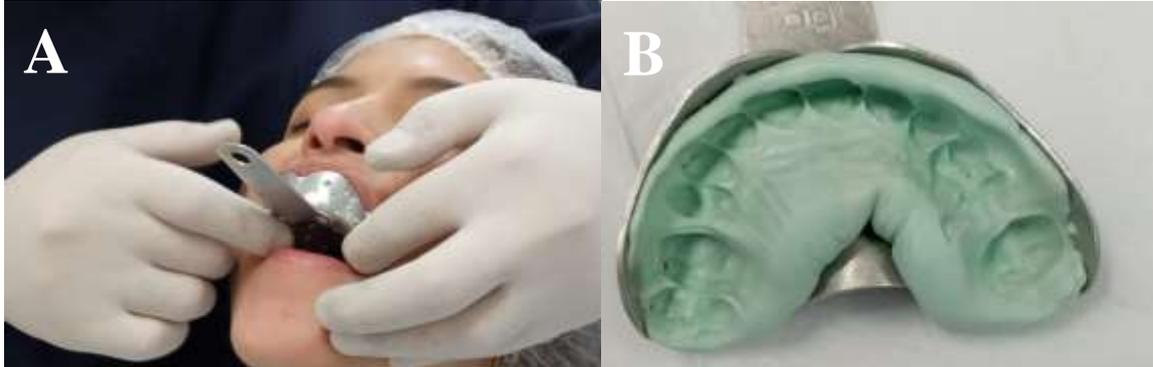
**Figura 11:** A) Moldagem com silicone (Perfil, Coltene, Brasil); B) Confeção de alívio.

Na fase da moldagem para confecção da coroa metal free, foi utilizado uma moldeira metálica de numeração 6 Superior, retirado a coroa provisória, em seguida colocado em posição um fio retrator de numeração 00 ultrapak da marca (ULTRADENT), foi realizado a técnica de moldagem de dois passos, primeiro é manipulado o material pesado do silicone de condensação Perfil (VIGODENT – COLTENE), duas porções na palma da mão, em seguida feito a marcação com o dosador, dentro do círculo se faz um “+” com o catalisador bisnaga, manipulado sempre de fora para dentro, foi constituído uma cor

homogênea, posto na moldeira e em seguida levado a arcada da paciente, retirado após a presa foi realizado o alívio no molde (Figura 11).

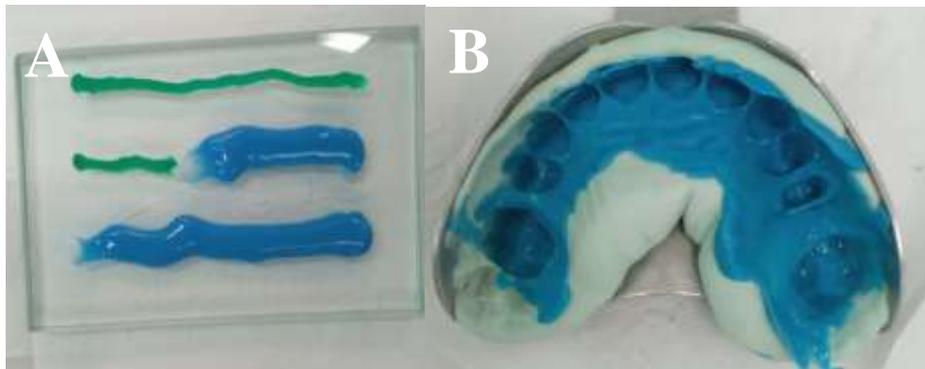
**Figura 12:** A) Proporção catalisador/ pasta fluida Perfil (VIGODENT – COLTENE); B) Moldagem 2º passo.

Após confeccionado o alívio com o auxílio de uma broca Maxicut, o segundo passo foi realizar a proporção catalisador/pasta fluida, em cima de uma placa de vidro, com auxílio de uma espátula nº 36 para a manipulação adequada do silicone, nessa fase foi utilizado um injetor de elastômero, assim foi introduzido a porção na seringa uma porção posta na moldagem, e a outra na região de gengiva marginal, no momento em que era retirado o fio retrator gengival, logo foi colocado a moldeira em posição novamente, ao término da presa completa, retirado a moldagem pode se observar uma moldagem mais fiel do preparo (Figura 12).

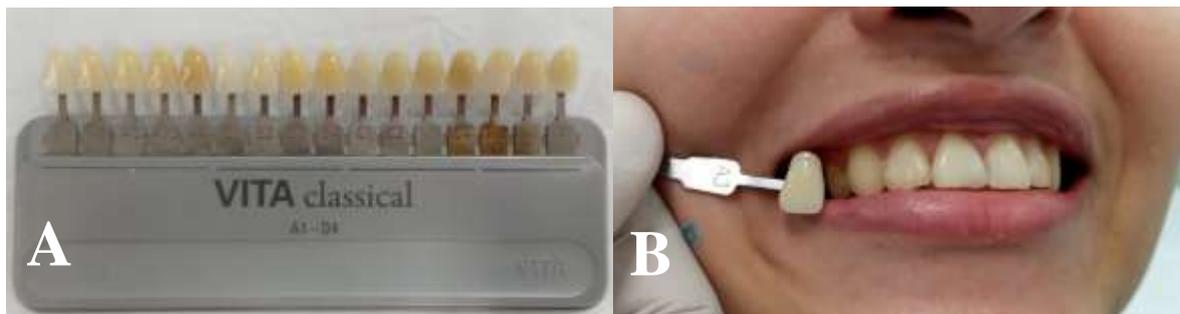
**Figura 14:** A) Escala de cor (Classical, VITA, Brasil); B) Seleção da cor.

Com auxílio de uma escala de cor (Classical, VITA, Brasil) foi selecionada em conjunto com a paciente a cor A3 na região cervical e A2 nos terços médio e apical. Foi feita a documentação fotográfica e enviada as informações para o laboratório responsável pela confecção da coroa em dissilicato de lítio (figura 14).

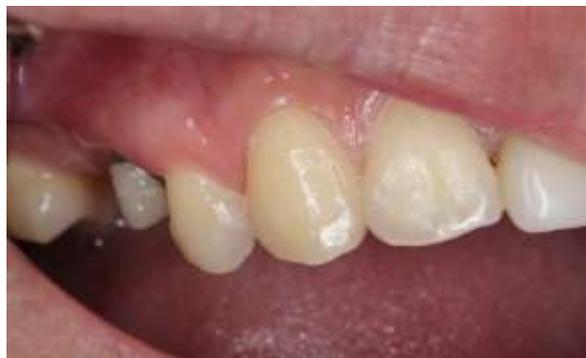
**Figura 15:** Preparo para coroa

Após o retorno e confecção da coroa definitiva, foi feito a remoção da coroa provisória e limpeza do preparo com auxílio de água e pedra pomes, logo após realizada a prova da coroa afim de verificar a necessidade de algum tipo de ajuste (figura 15).

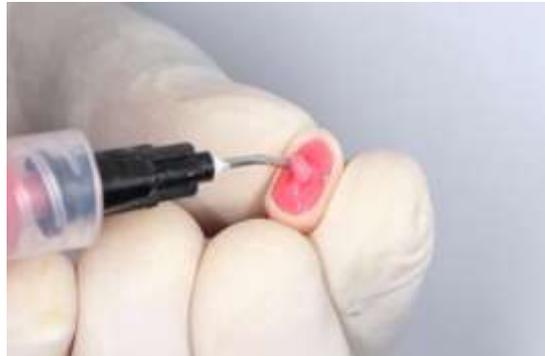
**Figura 16:** Condicionamento com Ácido fluorídrico a 10%, (Condac, FGM, Brasil).

Após o término de limpeza, foi iniciado o protocolo do condicionamento de superfície da cerâmica a ser cimentada (IPS E.max Press MT, Ivoclar Vivadent). Inicialmente realizado o condicionamento com Ácido fluorídrico a 10%, (Condac,

FGM, Brasil), preenchendo toda a parte interna da coroa, como mostra a (Figura 16), após um tempo de espera de aproximadamente 20 segundos foi feita a remoção com água abundante por um tempo de 1 minuto aproximadamente.

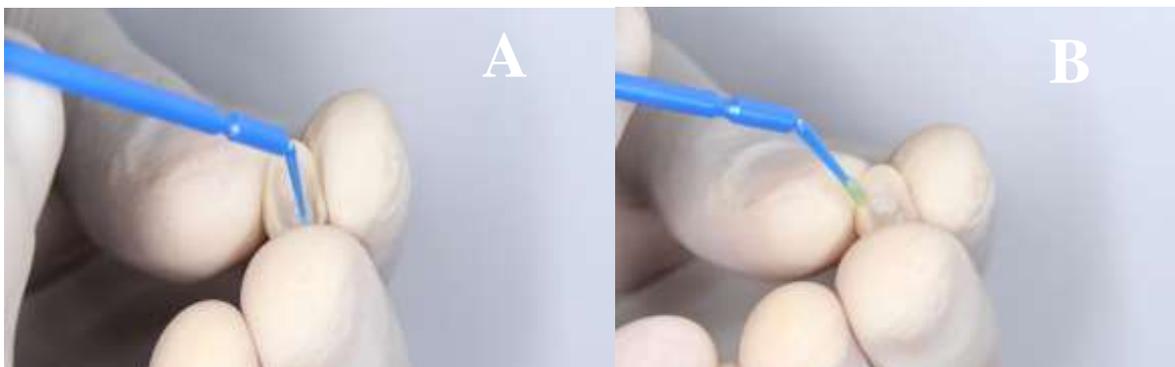
**Figura 17:** A) Aplicação do agente de união (Silano, Angelus, Brasil); B) Aplicação do sistema adesivo (Ambar, FGM, Brasil).

Logo em seguida foi realizada a limpeza da superfície e secagem, observando no interior da peça um aspecto fosco característico do preparo cerâmico. Posteriormente realizamos a aplicação do agente de união (Silano, Angelus, Brasil) no interior da coroa com uma ponta fina de microbrush (Cavibrush, FGM, Brasil). Ao término do tempo de volatilização de aproximadamente 1 minuto, uma leve camada de adesivo universal (Ambar, FGM, Brasil) foi aplicada e aguardado um tempo de volatilização por cerca de um minuto (Figura 17).

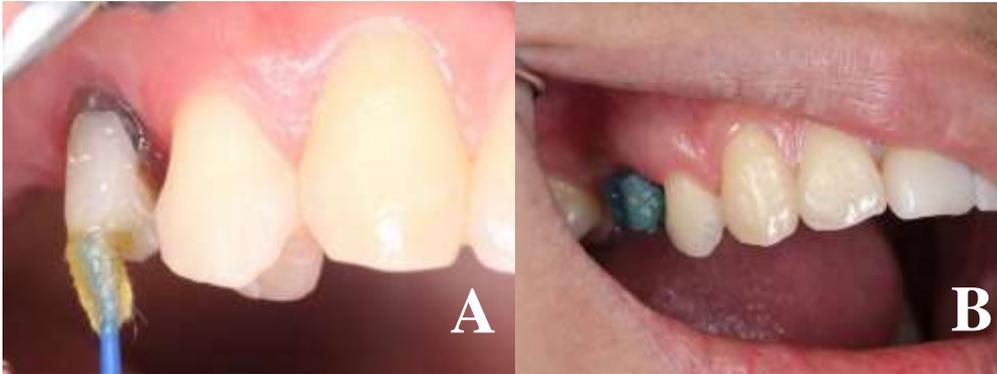
**Figura 18:** A) Condicionamento com ácido fosfórico a 37% (Condac 37, FGM, Brasil); B) Condicionamento com ácido fosfórico a 37% (Condac 37, FGM, Brasil).

Posteriormente, demos início ao condicionamento da superfície dental, realizando o condicionamento com ácido fosfórico a 37% (Condac 37, FGM, Brasil) no preparo dental, aguardado tempo de 30 segundos, realizando a lavagem pelo dobro do tempo e feito a secagem com papel absorvente. Demos início a aplicação do sistema adesivo universal (Ambar, FGM, Brasil) com auxílio do microbrush, friccionando bem toda a superfície e aguardado o tempo de volatilização e polimerização (Figura 18).

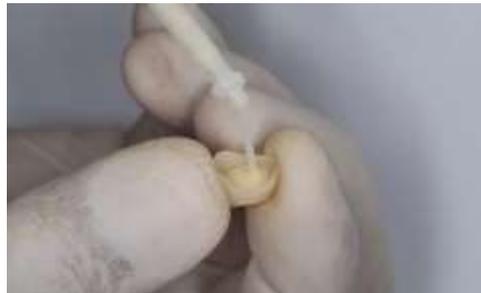
**Figura 19:** Aplicação do Cimento A2(seT PP, SDI, Australia).

Já finalizando os protocolos de condicionamento, foi feito a aplicação do cimento resinoso dual de cor A2 (seT PP, SDI, Australia) (Figura 19), e levado ao preparo e acomodado adequadamente, após a adaptação foi necessário a remoção dos excessos com o auxílio de um pincel e aguardado um tempo necessário de 2 a 5 minutos aproximadamente, para polimerização do material.

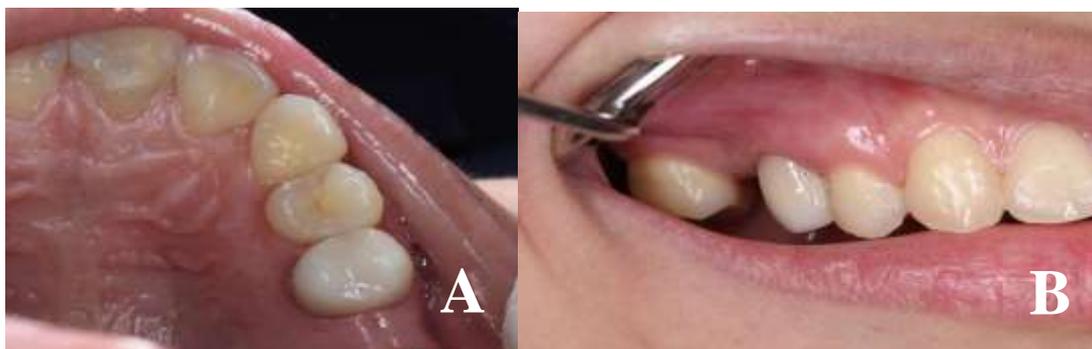
**Figura 20:** A) Face Oclusal; B) Face Vestibular.

Finalizado todo o processo de cimentação e aguardado o tempo necessário, não foi necessário nenhum ajuste posterior a cimentação da prótese fixa e foram realizadas as fotografias finais (Figura 20).
