## **Análise da ocupação desordenada no alto da Macaíba em Jaboatão dos Guararapes/PE**

Analysis of disordered occupation in upper Macaíba in Jaboatão dos Guararapes/PE

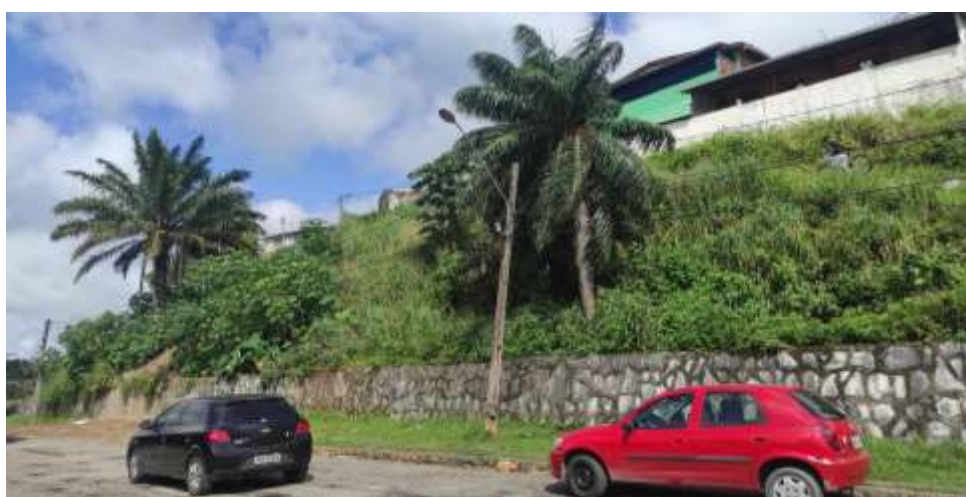
**Figura 3** – Vista da encosta principal do alto da Macaíba.

No talude existe obras de contenção em sua base (muros de arrimo), conforme a Figura 3, além de um sistema de drenagem com dispersores de energia, com o objetivo de escoar a água e evitar o surgimento de processos erosivos.

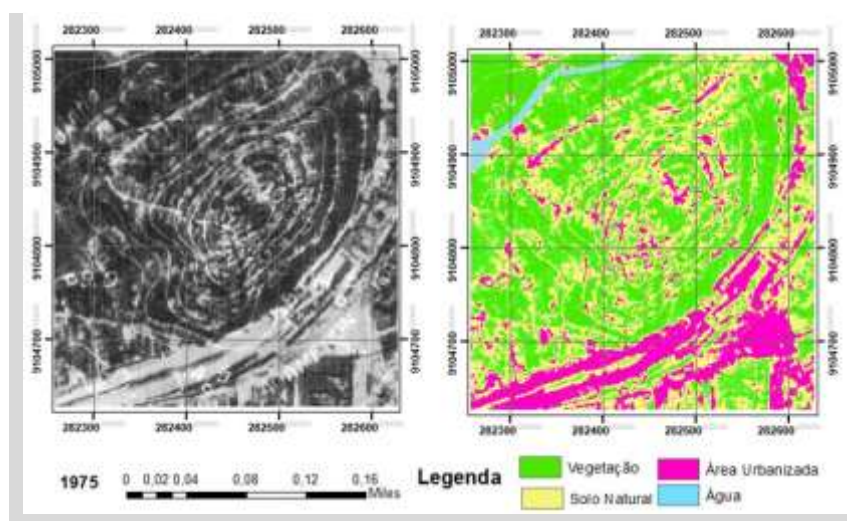
**Figura 4 – Avaliação da área no ano de 1975.**

No ano de 1975 se verifica a presença de vegetação nativa em grande volume, enquanto a mancha urbana da localidade se apresentava em pequeno quantitativo, que representavam respectivamente cerca de 59,27% (4,09ha) e 15,80% (1,09ha) dos 6,90ha que compõe a área de estudo. A Figura 4 apresenta os resultados obtidos após análise no QGIS 3.21, do ano de 1975.

Ainda se evidencia uma área de solo exposto de 1,63ha, equivalente a 23,62% da área de estudo. Apesar da distância da localidade estudada, com base nos resultados obtidos, é possível apontar uma taxa de ocupação (mancha urbana) moderada. Sendo essa ocupação motivada não pelas comodidades proporcionadas, mas pela condição socioeconômica da população.

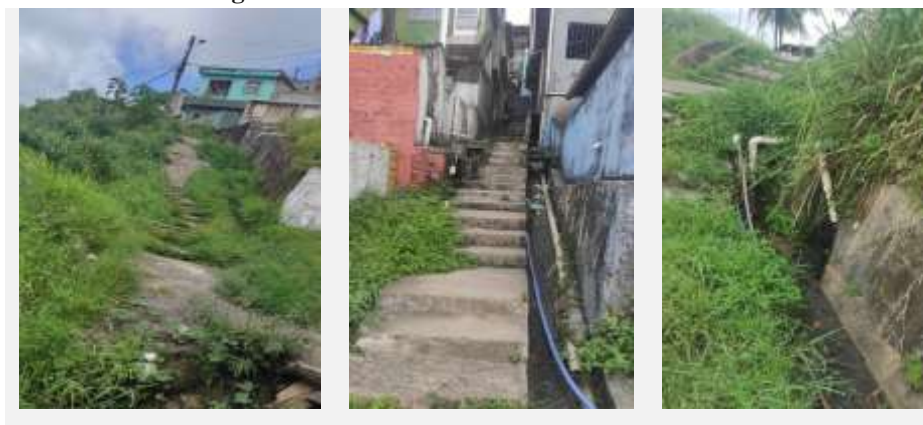
**Figura 8** – Vistas de acessos ao Alto da Macaíba.

A deficiência da atuação do poder público na comunidade e o baixo poder econômico dos residentes, refletem a falta de padrão e controle construtivo das unidades residenciais do local, assim como a carência dos serviços de coleta de esgotos da localidade. A Figura 8 apresenta a área de estudo que evidencia a falta de planejamento urbanístico e amparo técnico-construtivo.

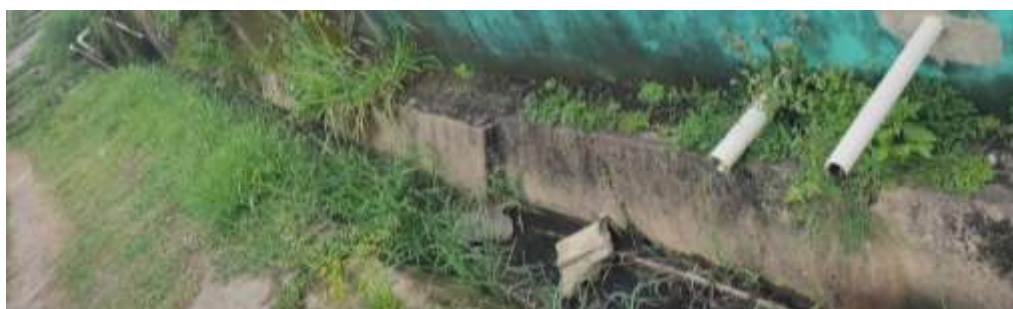
A área é quase toda pavimentada, com um cimentado feito pelos próprios moradores, o que aumenta o escoamento superficial das chuvas, sobrecarrega o sistema de drenagem e impede a recarga dos reservatórios subterrâneos. Os dispositivos de drenagem existente também apresentaram problemas, tais como: presença de vegetação obstruindo a passagem da água, despejo irregular de esgoto no sistema, presença de lixo e partes da estrutura danificada. A Figura 9 mostra alguns desses problemas.

**Figura 9** – Presença de vegetação, resíduos sólidos e descarte irregular de águas cinzas.

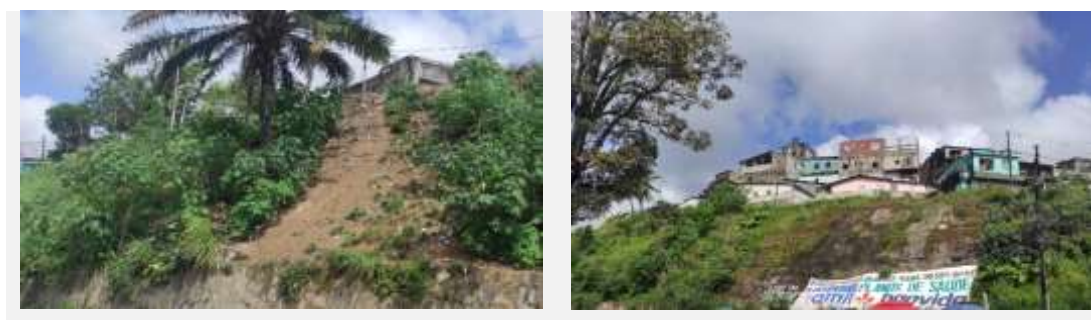
Na parte da encosta a preocupação ficou por conta da vegetação inapropriada e do descarte de resíduos sólidos. Destaca-se a presença de coqueiros e palmeiras. Em algumas partes foi verificado a presença de tela argamassada e residências com três pavimentos, Figura 10.

**Figura 10** – Imagens da encosta principal defronte a estação do metrô Cavaleiro.

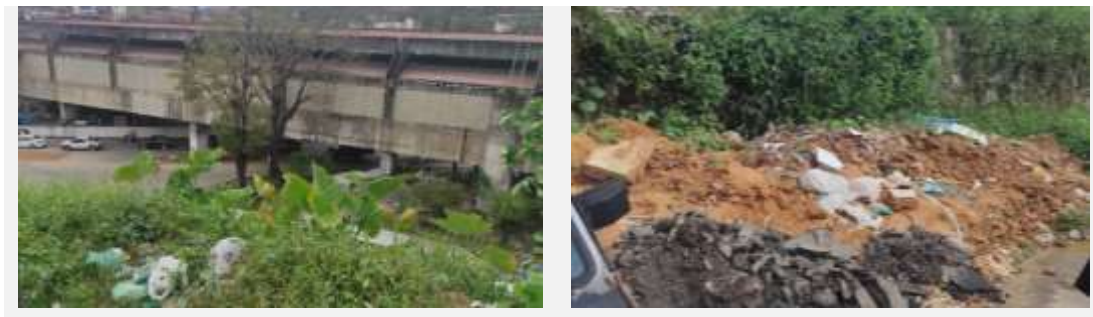
A Figura 11 apresenta o descarte irregular em dois pontos diferentes: no alto da encosta (a), resíduo comum; na base da encosta, a deposição de RCD (b).

**Figura 11** – Descarte irregular de resíduos.

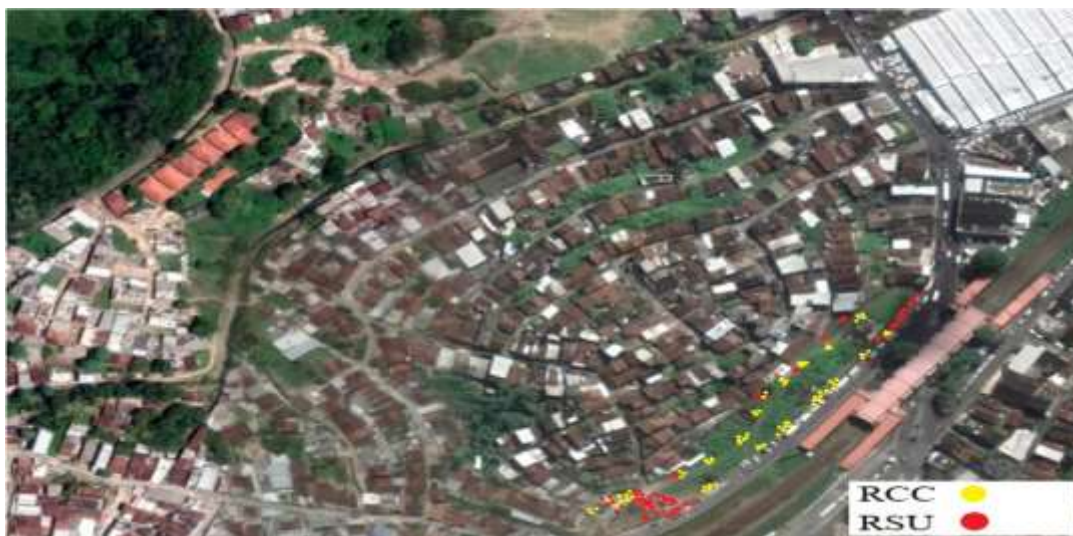
Buscando quantificar e verificar os riscos ambientais que essa deposição pode promover foi feito o levantamento na encosta dos pontos de deposição de RSU's. A Figura 12 apresenta o mapa com o levantamento citado.

**Figura 12** – Mapeamento das deposições de RSU.

A área tem um total 0,51ha, o que corresponde a 7,39% do total analisado, e foi escolhida especificamente por ser um trecho descoberto, livre de edificações e ter apresentado pontos de deposição de RSU em praticamente todo seu desenvolvimento, além da deposição se evidencia capeamento cimentício em alguns trechos. A Tabela 4 apresenta o mapeamento realizado na encosta no morro da Macaíba.
