Impactos da disposição de resíduos sólidos urbanos no solo e água nos municípios de Macapá e Santana – Amapá

Impacts of urban solid waste disposal on soil and water in Macapá and Santana municipalities - Amapá

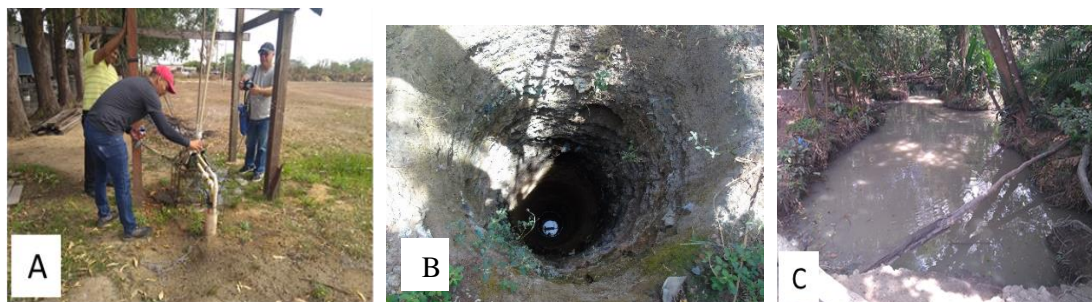
Figura 3. Coleta de água. (A) Próximo ao lixão de Santana. (B) Poço próximo a central de triagem no aterro sanitário de Macapá. (C) Lago nos fundos do aterro sanitário.

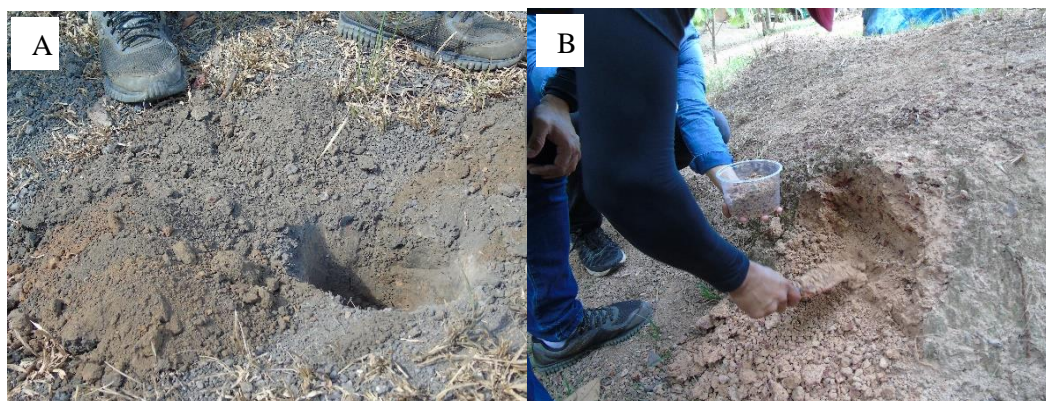
Figura 4. Coleta de solos; A) Aterro Sanitário de Macapá; B) Lixão de Santana.

As coletas de solos foram realizadas no aterro sanitário de Macapá e no antigo lixão de Santana. Nessas áreas foram selecionados treze pontos (Tabela 2, Figuras 4 A e B), em locais com as seguintes características: com presença de resíduos sólidos aterrados/confinados (antropizadas); no entorno dessas áreas de depósitos de resíduos entorno, com mínima ou nenhuma ação antrópica; e área de drenagem com sedimentos lamosos (igarapé/lago ou ressaca).

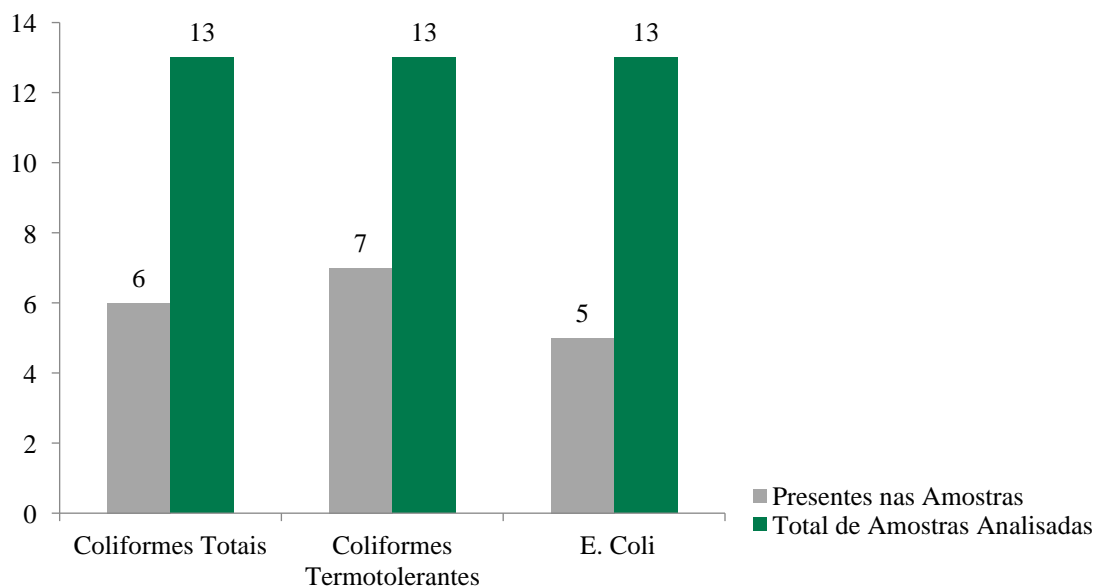
Figura 6. Resultados síntese da presença de coliformes nas amostras coletadas.

A presença de coliformes na água não representa, por si só, um perigo a saúde, mas indica a possível presença de outros organismos causadores de problemas a saúde. Os principais indicadores de contaminação fecal são as concentrações de coliformes totais, termotolerantes *E. Coli*, expressa em número de organismos por 100 mL de água. Nas amostras analisadas obtiveram-se os seguintes resultados: para coliformes totais 6 apresentaram positivos; para coliformes termotolerantes 7 foram positivos e para *E. coli* 5 deram positivas, como mostram os resultados colocados no Gráfico 1 (Figura 6).

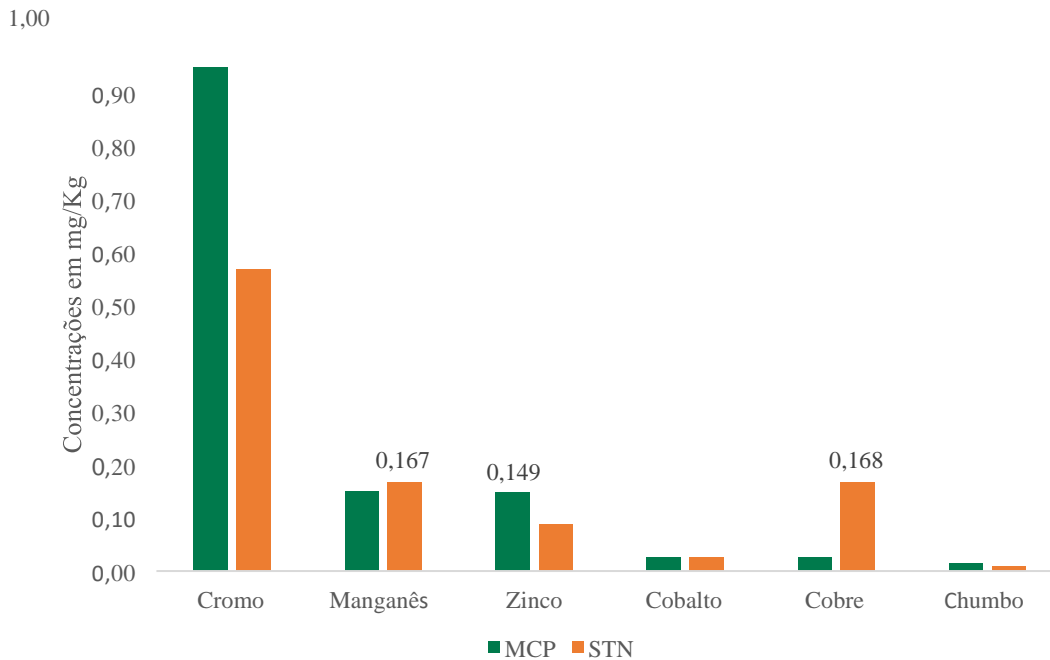
Figura 7. Comparação dos resultados das concentrações dos principais metais pesados nas áreas de resíduos sólidos urbanos de Macapá (MCP) e Santana (STN).

Na Figura 7 é apresentada a comparação das concentrações dos principais pesados (exceto o ferro). Depois do ferro, os teores dos metais pesados encontrados nos solos do Aterro Sanitário de Macapá seguiram a seguinte ordem decrescente: o Cr (0,949 mg/Kg) > Mn (0,150 mg/Kg) > Zn (0,149 mg/Kg) > Co (0,025 mg/Kg) > Cu (0,025 mg/Kg) > Pb (0,013 mg/Kg). Já no antigo lixão de Santana a sequência decrescente muda: Cr (0,569 mg/Kg) > Cu (0,168 mg/Kg) > Mn (0,167 mg/Kg) > Zn (0,088 mg/Kg) > Co (0,025 mg/Kg) > Pb (0,009 mg/Kg).
