## **Análise do uso de vegetação na contenção de taludes**

**Analysis of vegetation use in slopes containment**

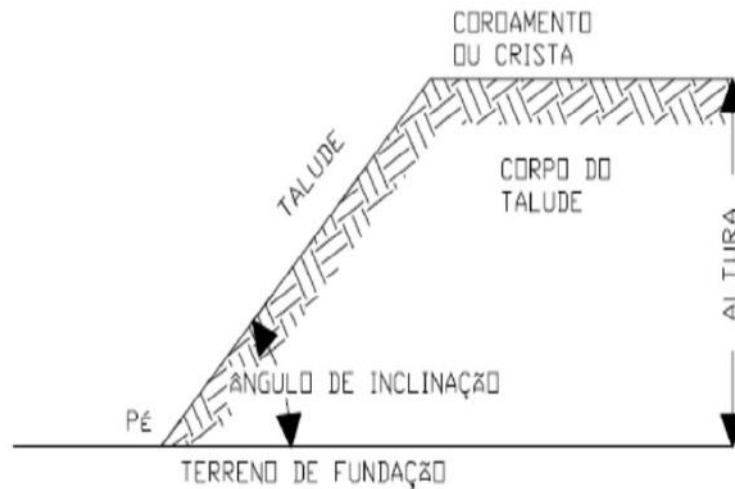
Resumidamente, uma encosta ou talude é formada pelas seguintes estruturas: coroamento ou crista, corpo, ângulo de inclinação, terreno de fundação, altura e pé como é mostrado na Figura 1.

**Figura 1** - Composição de um talude.
