## **Análise da ruptura de um aterro rodoviário construído sobre solos moles na cidade de Goiana-PE, Brasil**

**Rupture analysis of a road embankment built on soft soil in the city of Goiana-PE, Brazil**

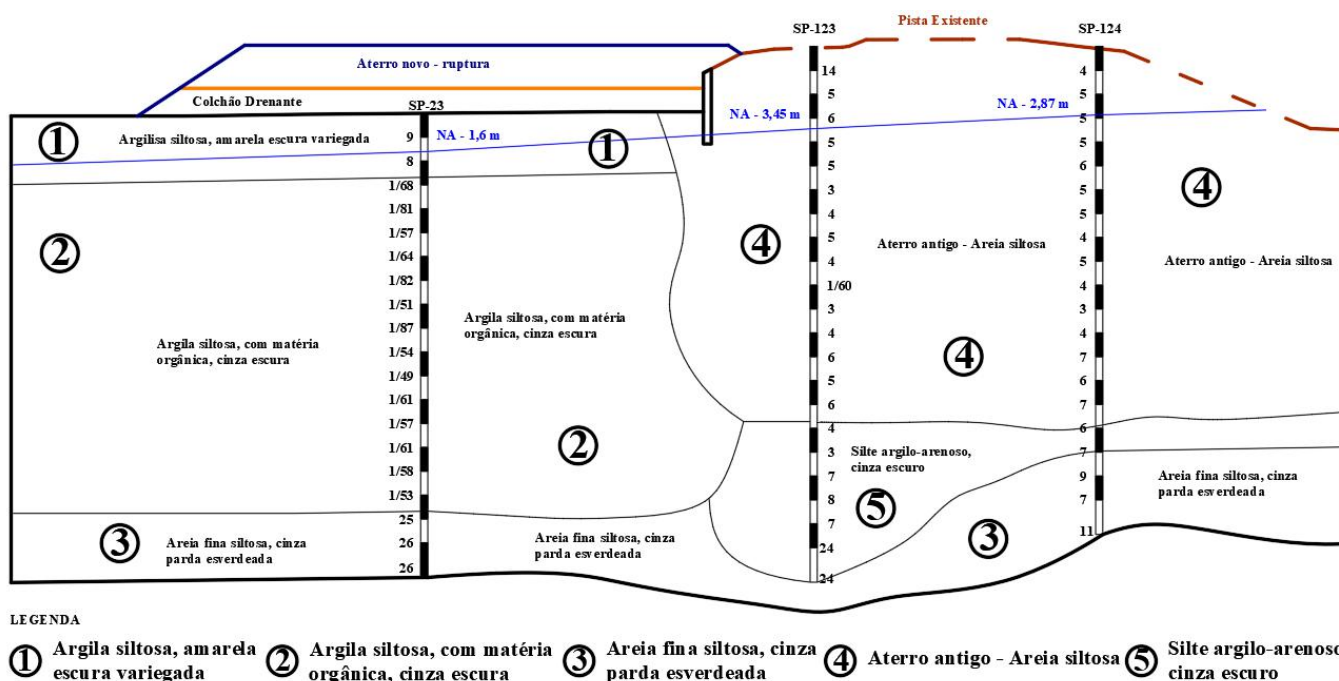
Figura 7 – Perfil geológico-geotécnico do aterro em análise.

A partir da análise das sondagens SPT foi elaborado o perfil geológico-geotécnico para o aterro sobre solo mole (Figura 7). Na região abaixo do aterro em construção (local da ruptura), pode ser observado na sondagem 23 a presença de três camadas distintas: (i) camada superficial de argila siltosa (2,8 m), com  $N_{SPT}$  médio de 8; (ii) espessa camada de argila siltosa, muito mole, com matéria orgânica (14,0 m) e  $N_{SPT} \leq 1$ ; (iii) camada de areia fina, cinza parda esverdeada (2,4 m), com  $N_{SPT}$  médio de 23. Para a região abaixo da pista / aterro existente, as sondagens SPT 123 e 124 apresentaram, também, três camadas de solo distintas, a saber: (i) espessa camada de aterro antigo – areia siltosa (15,8 m), com  $N_{SPT}$  médio de 5; (ii) camada de silte argilo-arenoso, cinza escuro (1,1 a 6,7 m), com  $N_{SPT}$  médio de 11; (iii) camada de areia fina, cinza parda esverdeada (3,5 m), com  $N_{SPT}$  médio de 9.

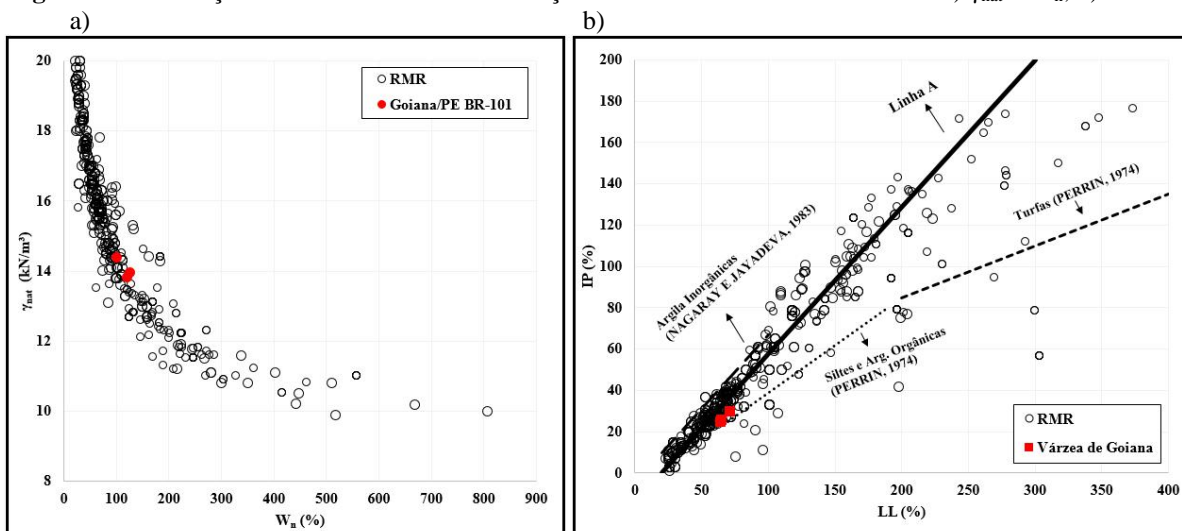
**Figura 8** – Correlação de resultados de caracterização com o banco de dados da RMR: a)  $\gamma_{nat}$  x  $W_n$ ; b) IP x LL.

A Figura 8 apresenta a comparação dos resultados do peso específico natural ( $\gamma_{nat}$ ) versus teor de umidade natural ( $W_n$ ) e limite de liquidez (LL) versus índice de plasticidade (IP) com o banco de dados da Região Metropolitana do Recife. De forma geral, observa-se que os parâmetros de Goiana-PE, aterro 5, se enquadram nos resultados da RMR. Entretanto, é necessário realizar novos estudos nos depósitos de solos moles de Goiana para obter uma representatividade maior dos parâmetros geotécnicos do solo.

O peso específico natural (Tabela 3) com valor médio de 14,0 kN/m<sup>3</sup> indica a possibilidade de presença de matéria orgânica no solo. Na Figura 8b pode-se observar que os pontos plotados no gráfico, para o depósito de solo mole da várzea de

Goiana, encontram-se abaixo da linha A, reforçando a hipótese de presença de matéria orgânica. Cabe ressaltar que a descrição táctil-visual da sondagem aponta para presença de argila orgânica. Entretanto, a não realização de ensaio para determinação do teor de matéria orgânica resultou na ausência quantitativa dessa informação na caracterização física da argila mole.

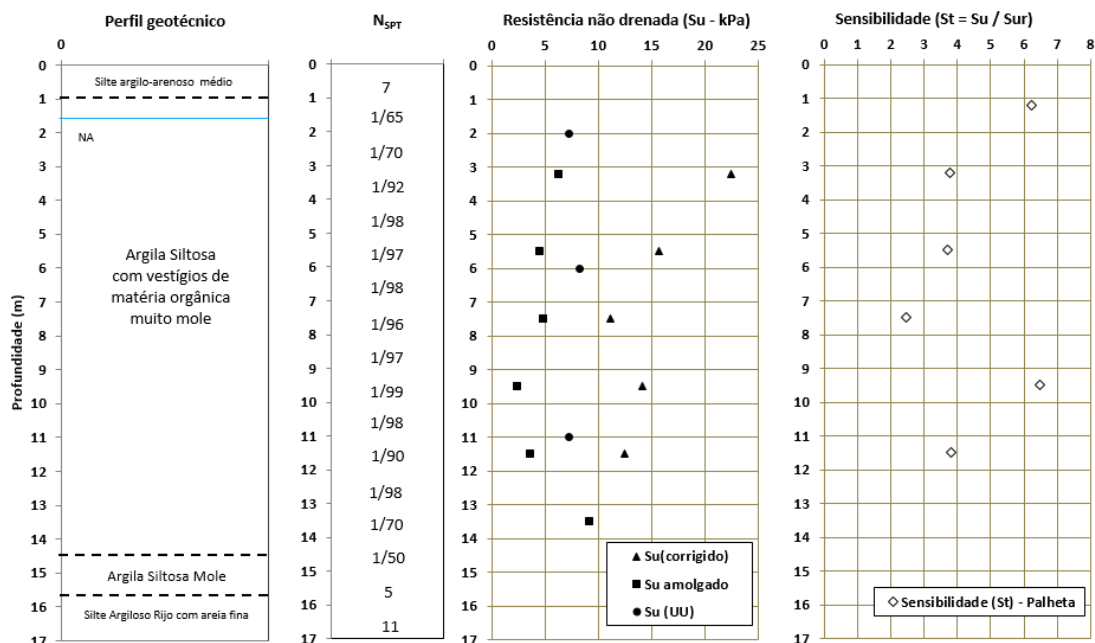
**Figura 10** – Resultados de resistência não drenada ( $S_u$ ) e sensibilidade ( $St$ ).

Fonte: Autores. **Figura 10** são apresentados os resultados de resistência não drenada para os ensaios de palheta e Triaxial (UU), bem como os valores de sensibilidade ao longo da profundidade.

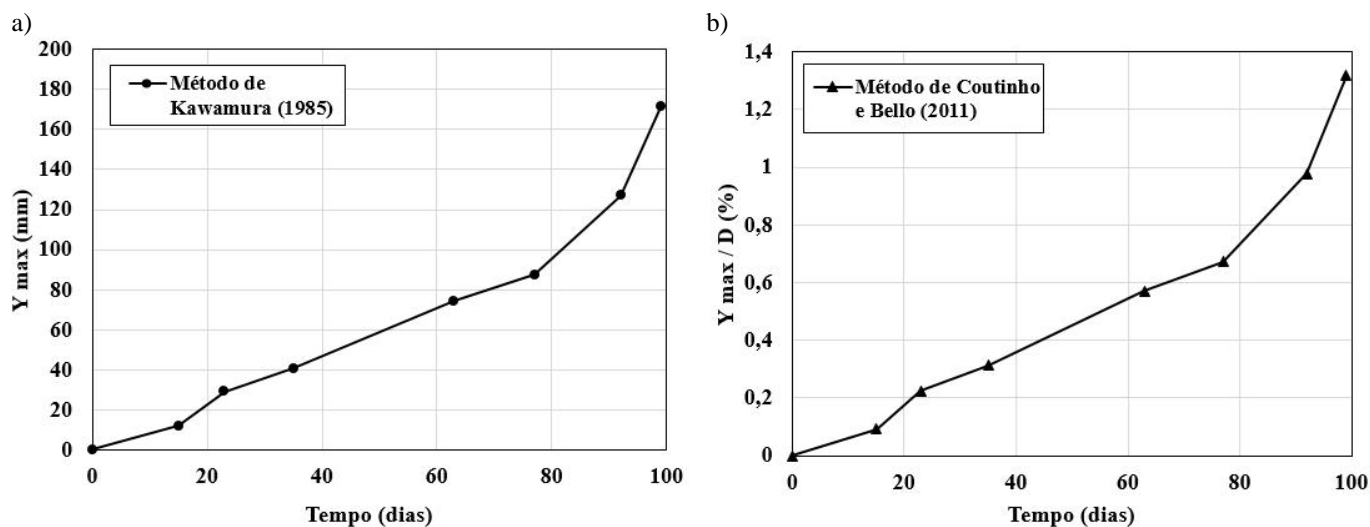
**Figura 11** – Controle de estabilidade do aterro: a) deslocamento horizontal máximo ao longo do tempo; b) relação entre o deslocamento horizontal máximo com a espessura da camada de argila mobilizada ao longo do tempo.

Pode-se observar na Figura 11 que as curvas estão indicando um comportamento divergente, ou seja, o aterro está caminhando para a ruptura. Esta tendência de ruptura também pode ser vista na Figura 12, onde há uma mudança significativa na velocidade de distorção, levando a última leitura para o estágio intermediário ( $v_d$  entre 0,5 e 1,5% por dia), mostrando que a situação não era tranquilizadora. Portanto, o inclinômetro mostrou indícios de deformações horizontais significativas e suficientes para ocasionar a instabilidade do trecho e a consequente ruptura.

O controle de estabilidade é primordial em um projeto e construção de aterro sobre solos moles. Os resultados do inclinômetro para o aterro em estudo mostraram que o mesmo estava caminhando para a ruptura e a obra precisava parar. Entretanto, cabe ressaltar que o projetista deve avaliar o controle de estabilidade por mais de um método, em razão as muitas variáveis envolvidas no processo e para que todos os comportamentos sejam analisados. Portanto, a má qualidade das amostras, interpretação inadequada dos resultados e falha em descrever as informações obtidas de forma clara e objetiva pode ter favorecido a ruptura do aterro.

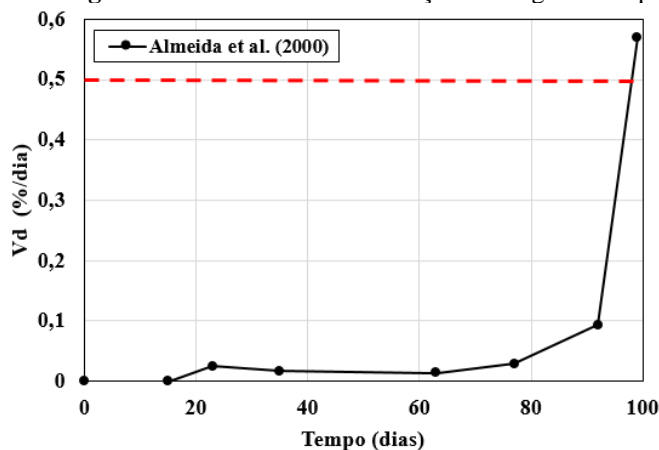
**Figura 12** – Velocidade de distorção ao longo do tempo

A avaliação da estabilidade do aterro foi realizada qualitativamente com base em resultados de deslocamentos horizontais obtidos no inclinômetro 23, uma vez que o inclinômetro 24 apresentou comportamento semelhante, porém com menor intensidade. Destaca-se que o inclinômetro instalado em uma região da obra não é garantia que o mesmo irá apresentar a mesma intensidade de comportamento da obra em outra região, em razão da variabilidade estratigráfica e da velocidade de carregamento, que podem ser diferentes ao longo da obra. A Figura 11 apresenta a avaliação da estabilidade do aterro pelos métodos de Kawamura (1985) e Coutinho e Bello (2011). Na Figura 12 é apresentado a velocidade de distorção em função do tempo, de acordo com Almeida et al. (2000).
