## **Análise do uso e ocupação do solo na microbacia hidrográfica do açude de Bodocongó no estado da Paraíba**

**Analysis of land use and occupation in the hydrographic microbasin of the Bodocongó dam in the state of Paraíba**

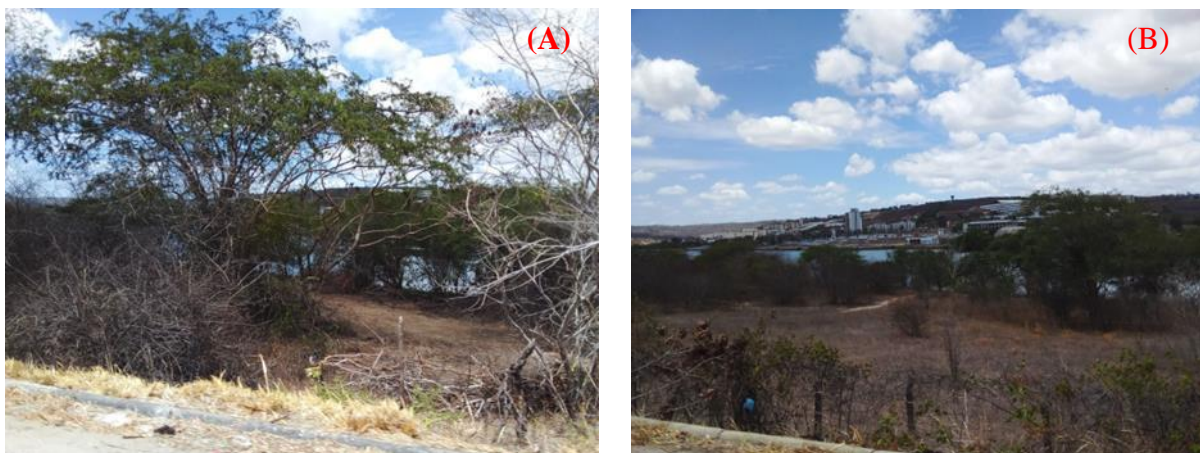
**Figura 5.** (A) Caminhos de terra entre a vegetação para acesso ao açude e (B) Área desmatada.

A vegetação exerce importante função na cidade e para a sociedade, pois amenizam o clima local, proporcionam sombra, abriga a fauna e flora e protege as margens do manancial da erosão entre outros. Observou-se durante o trajeto *in loco* que a maior parte do entorno do manancial foi impermeabilizada e a vegetação restante diminuiu com o passar do tempo (Figura 5).

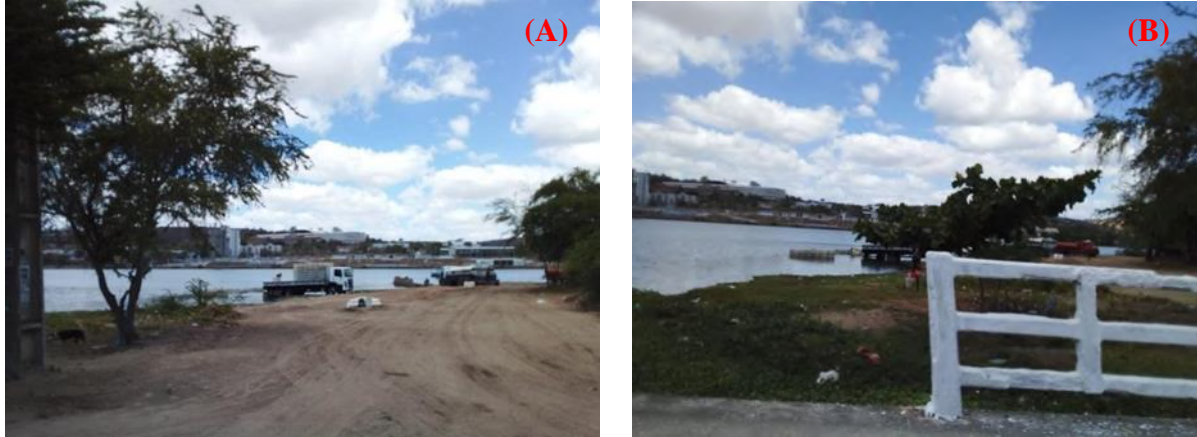
**Figura 6.** (A) Caminhões sendo lavados nas águas do açude de Bodocongó e (B) Lavagem de caixas.

disso, as margens do reservatório são usadas para a lavagem de automóveis, caminhões dentre outros, contaminando a água com resíduos como graxa e óleo (Figura 6).

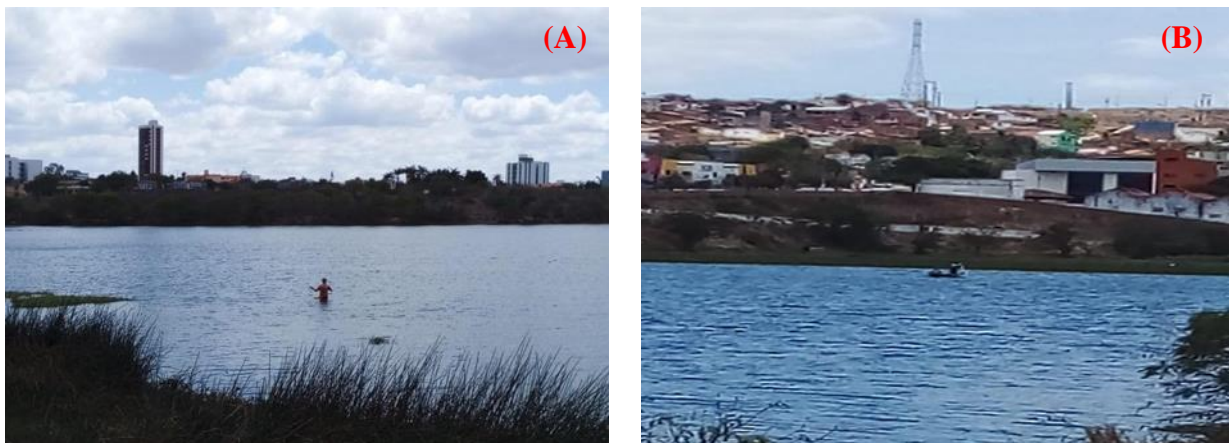
**Figura 7.** (A) Prática da pesca nas águas do açude e (B) Canoa utilizada para a pesca.

Porém, verificou-se *in loco* algumas pessoas realizando a pesca nas margens do açude ou em canoas (Figura 7).
