Os problemas causados pela falta de compatibilização de projetos no processo executivo de uma estrutura metálica

The problems caused by the lack of project compatibility in the executive process of a metallic structure

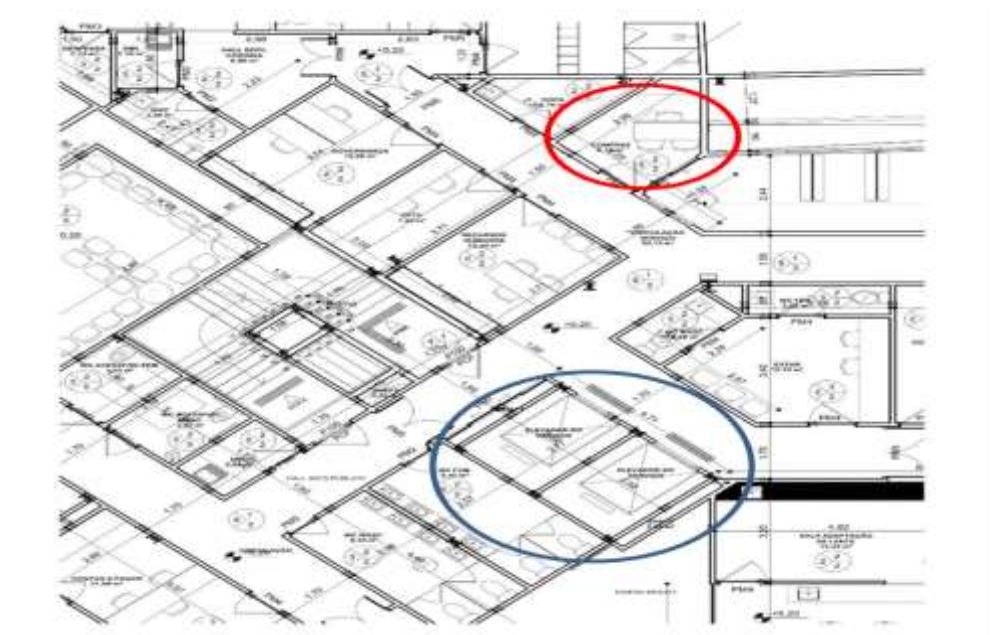
Figura 2 - Shafts do 1º pavimento versão 2018.

A Figura 2 mostra o shaft existente na lateral do elevador social no sétimo pavimento, na versão 2018 da arquitetura, que não foi suficiente para passagem das tubulações de drenagem e os ramais de ar condicionado. Devido a isso foi realizado uma nova atualização criando um novo shaft na outra lateral do elevador. Todas essas modificações provocaram atraso para execução da obra.

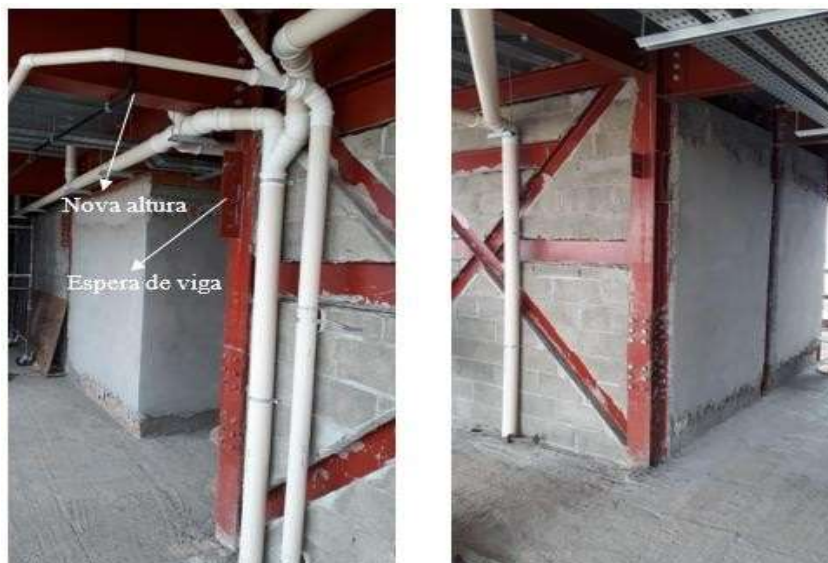
Figura 4 - Representação da elevação do pé esquerdo no 7º pavimento.

Na Figura 4 mostra as esperas que ainda não foram retiradas para receber as vigas metálicas, evidenciando a elevação da altura de laje que foi necessária para passagem das instalações de águas pluviais da cobertura para manter a altura do pé direito de no mínimo 2,60m, sendo a espessura da laje de 10 cm.
