Elaboração de uma proposta de plano de recuperação de áreas degradadas pela atividade agropecuária no município de Patos - PB

Preparation of a proposal for a recovery plan for areas degraded by agricultural activity in the municipality of Patos – PB

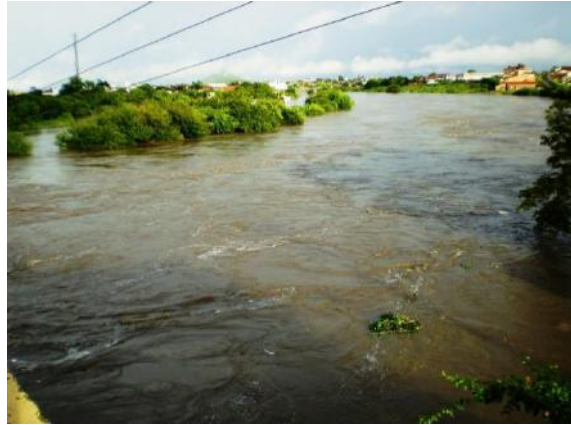
Figura 3. Enchente.

Segundo informações dos moradores, a área sofreu um evento meteorológico que favoreceu muito para degradação da mesma. No dia 13 de abril 2009 ocorreu uma chuva torrencial de aproximadamente 280 mm em curto espaço de tempo, como o solo estava “solto” e devido à precipitação o riacho transbordou invadido toda parte da área, consequentemente degradando a camada superficial, com isso levando também os nutrientes (Figura 3)

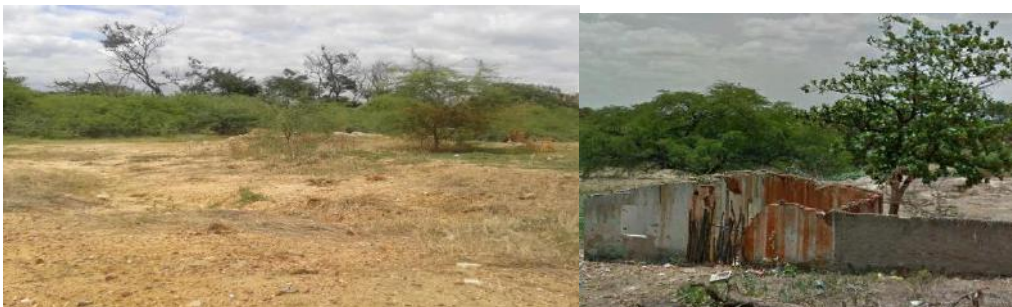
Figuras 4 e 5. Características do cenário de pós-degradação (erosão e abandono das casas).

Encontra-se também erosão no solo causado principalmente pela água e pelo vento, com isso o desenvolvimento de sulcos, atingido quase estágio de voçorocas. Um grande indicador e consequência da degradação observado na área foi o abandono das casas e a erosão.

A área tem como principal agente causador o ser antrópico, em que o uso indiscriminado dos recursos por meio da atividade agropastoril vem degradando a área, sendo assim, a área deve ser isolada para facilitar o processo de recuperação (Cury & Carvalho Junior, 2011).

Na recuperação de áreas degradadas é essencial que mantenha a área isolada durante e após a recuperação, para manter afastado o fator degradante para que não seja desenvolvida nenhuma atividade, posteriormente deve-se fazer uma análise específica do solo, para ter conhecimento das suas características físicas, químicas e biológicas (se está compactado, altura do perfil, presença ou ausência de nutrientes, ph, acidez) e outros elementos para que se possa aplicar o método e à técnica eficaz (Boaventura et al., 2019).

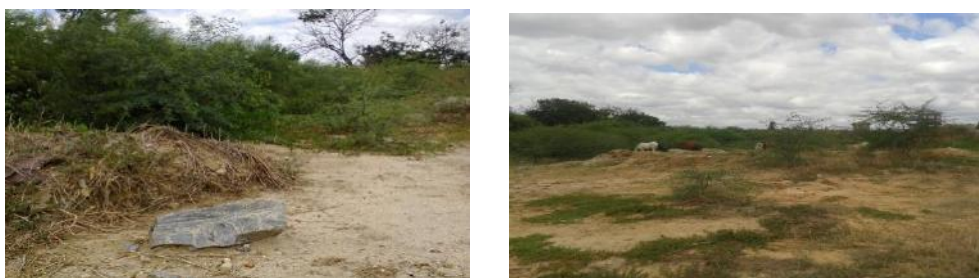
Figuras 6 e 7. Características do cenário de pós-degradação (degradação da mata ciliar e pecuária).

A área pós-degradada aparentemente está com o nível médio a elevado de degradação, devido à exposição do solo pela retirada de sua cobertura vegetal para a agricultura e uso conjunto da pecuária, causando vários problemas em suas características: físicas (na estrutura, textura do solo), químicas (lixiviação e transporte de nutrientes) e biológicas (que provavelmente a microbiota da camada superficial encontra-se em déficit).

Devido ao abandono de parte da área, espécies agressivas como jurema, algaroba e faveleiro são predominantes, tomando os espaços das demais, com isso, prejudicando o desenvolvimento de espécies nativas (catingueira, angico, marmeleiro, oiticica, gramíneas, etc.) (Tabela 2) antes encontradas na área e hoje existentes aos arredores da mesma.

Observar as espécies vegetais é de extrema importância para a recuperação de matas ciliares, sendo que após o levantamento serão selecionadas as espécies que serão introduzidas na recuperação da mata ciliar (Valentim, 2014). Portanto tendo feito o levantamento florístico recomendo a utilização de espécies nativas e de espécies frutíferas para composição do trecho degradado.

A Introdução de mudas de acordo com os estágios de sucessão ecológica (Tabela 3), sendo assim, Consistiria na introdução de mudas das espécies nativas e em conjunto com frutíferas como exemplo: angico, oiticica, coco, castanhola, seriguela entre outras.
