## **Erosão hídrica e antropogênica na formação de voçorocas na cidade de Teófilo Otoni**

Hydric and anthropogenic erosion in the formation of gullies in the city of Teófilo Otoni

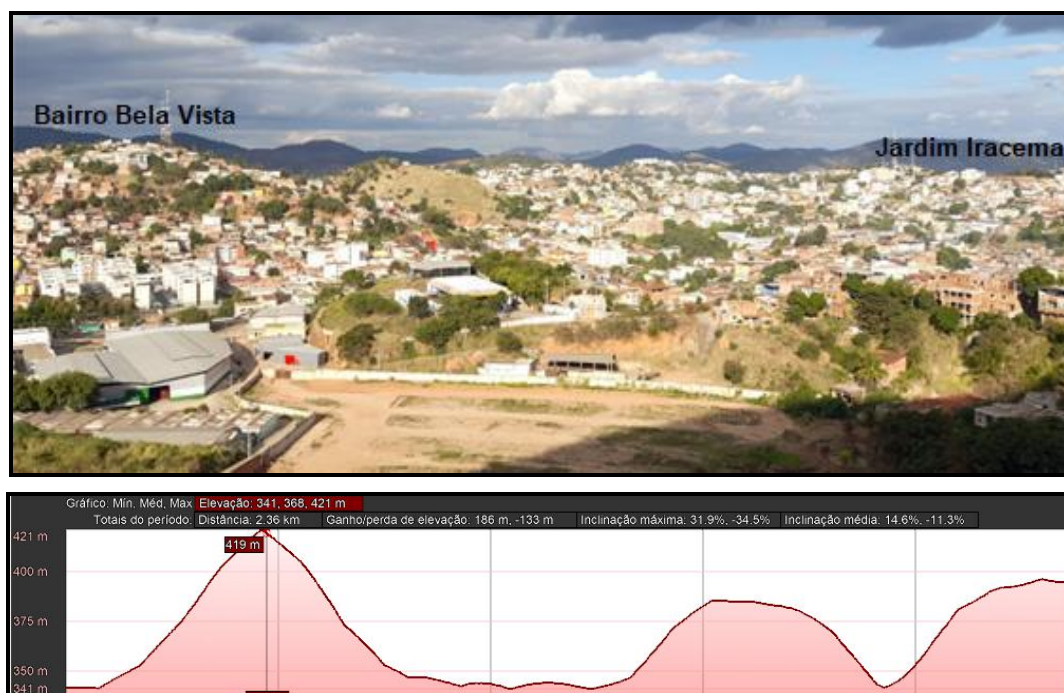
**Figura 3.** Caracterização do relevo e da expansão urbana na cidade de Teófilo Otoni.

A Figura 3 apresenta uma imagem da cidade de Teófilo Otoni vista do bairro Viriato com vários topos de taludes convexos sendo ocupados por edificações, e abaixo, um perfil de elevação dessa vista traçado no *Google Earth Pro*.

Podem ser vistas bastantes edificações ocupando os taludes na Figura 3, mas existem muitas áreas abertas entre essas edificações, sem ou com pouca cobertura vegetal, com pontos onde o solo está totalmente exposto, e com a ausência de infraestrutura de drenagem, o escoamento superficial aumenta a erosão nesses pontos, provocando a deposição de sedimentos nas partes mais baixas.

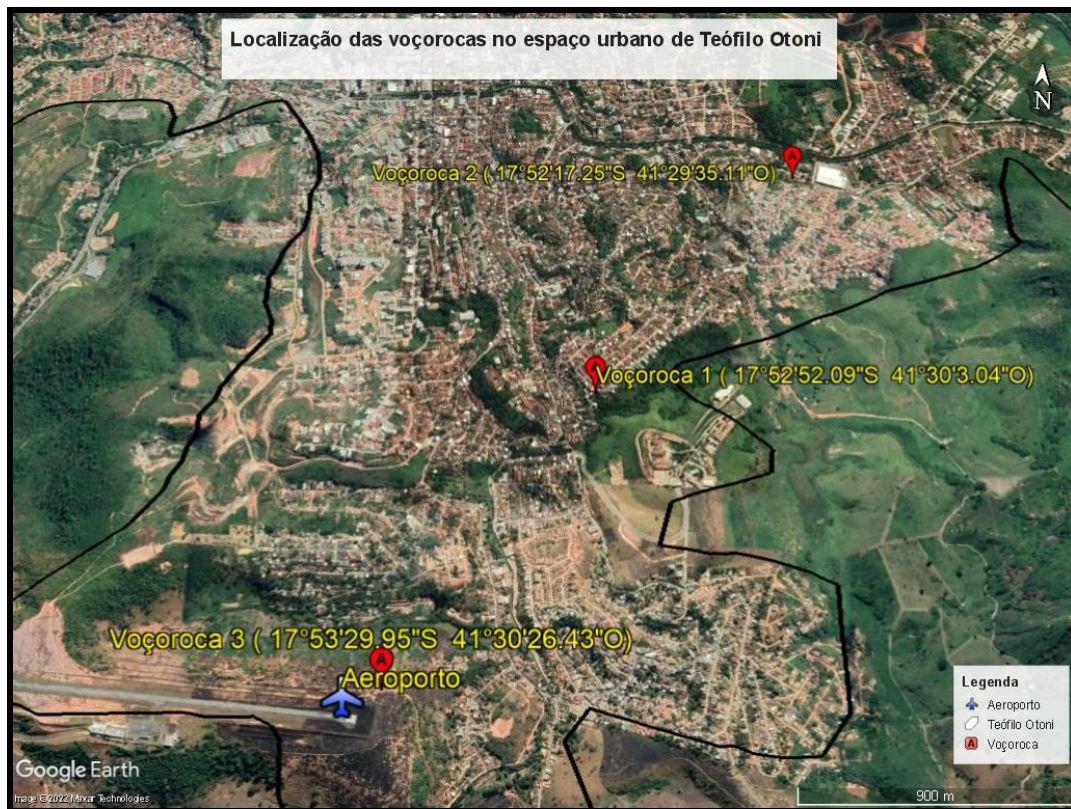
**Figura 7.** Mapa de localização das voçorocas.

Através da investigação das áreas de risco aos movimentos de massa do tipo R4, identificadas por Silva (2019) na cidade de Teófilo Otoni, foram encontradas três grandes voçorocas com processo erosivo acelerado e grande perda de solo dentro do espaço urbano da cidade, sendo elas: Voçoroca 1 (bairro Funcionários), Voçoroca 2 (bairro Vila São João) e Voçoroca 3 (bairro Vila Barreiros). A Figura 7 apresenta a localização destas áreas em uma imagem de satélite do *Google Earth* do ano 2022.

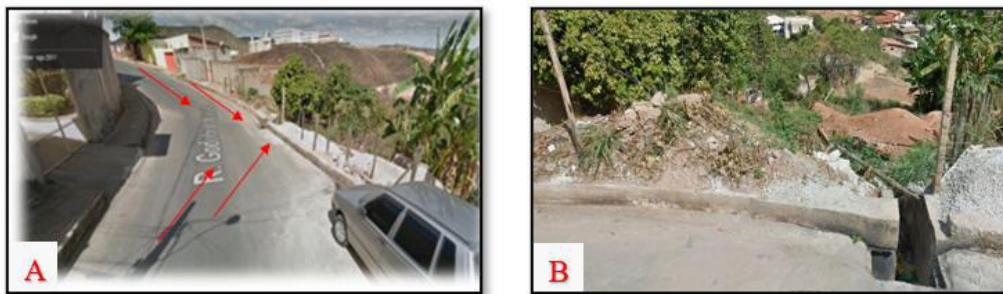
**Figura 9.** A) Direção do escoamento na rua Godofredo Mollendorff. B) Canal de drenagem.

Através de relatos dos moradores e imagens mais antigas do local, foi possível compreender como ocorreu a formação desse fenômeno hídrico. Tudo começou com uma obra de drenagem do tipo escada hidráulica executada por parte da gestão municipal, que foi feita para direcionar o escoamento das águas pluviais da rua Godofredo Mollendorff até o sistema de macrodrenagem mais abaixo, nesse caso, o córrego São Benedito. O canal de drenagem foi construído em concreto simples, sem armadura, e não resistiu aos esforços provocados pela força da água, sofrendo danos severos com o tempo, o que facilitou a infiltração da água através da crista do talude. Essa escada hidráulica também não contava com comprimento suficiente para levar a água até o córrego citado, provocando o derramamento da água no próprio solo, com uma grande energia cinética, provocando a erosão concentrada. A Figura 9, do ano de 2011, apresenta a direção do escoamento (A) e o canal de drenagem (B), o qual foi construído com concreto simples, ou seja, sem armadura, por isto, não resistiu aos esforços solicitados e foi sendo destruído pela força da água.

O canal foi sendo destruído pela força da água fazendo com que cada vez mais água fosse infiltrando no solo, aumentando a desagregação e transporte do solo, tornando a área cada vez mais instável e susceptível a escorregamentos de massa. O transporte de grandes quantidades de sedimentos associados a poluentes até os sistemas hidrológicos, provoca a sedimentação dos rios e a degradação da vida aquática (Han et al., 2021). A intensa sedimentação do Córrego São Benedito pode provocar o seu assoreamento, resultando em impactos socioambientais e econômicos, como a baixa produtividade agrícola, a diminuição da capacidade de armazenagem dos reservatórios e consequentemente o aumento da escassez hídrica (Rabelo & Araújo, 2019).

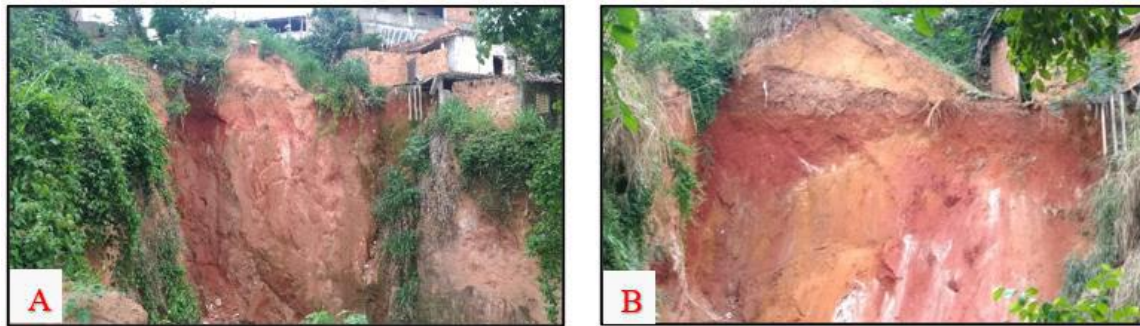
**Figura 10.** A) Voçoroca 1 no ano de 2018. B) Voçoroca 1 no ano de 2019.

A Figura 10.A apresenta uma imagem dessa voçoroca no ano de 2018 e a Figura 10.B apresenta uma imagem dessa voçoroca após um evento de escorregamento que aconteceu no mês de dezembro de 2019, considerado o segundo mês que mais chove em Teófilo Otoni, de acordo com a Tabela 1.

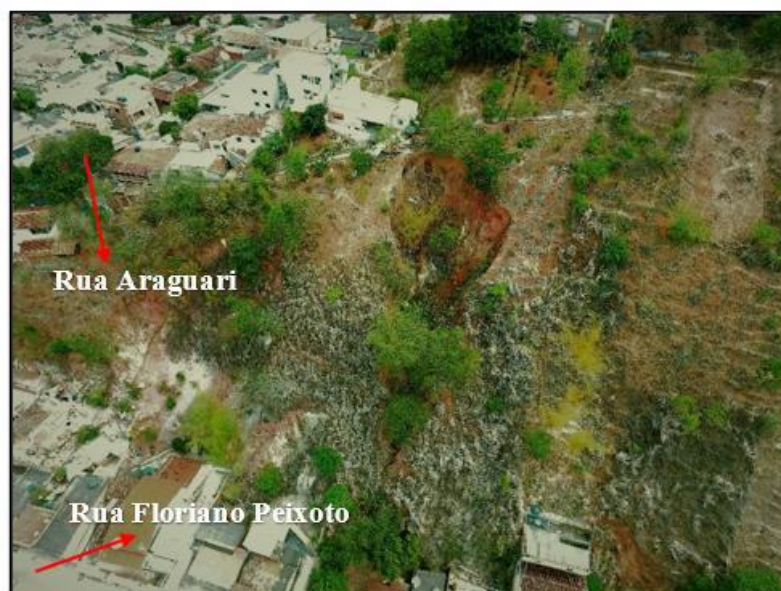
**Figura 11.** Voçoroca 2 no bairro São João.

A segunda voçoroca foi encontrada no bairro São João, escondida por edificações e pelo bambuzal que foi plantado pelos moradores na tentativa de estabilização da área, a qual vem sendo acometida por eventos de escorregamentos nos períodos chuvosos, provocando prejuízos financeiros e uma sensação de insegurança para quem mora ao redor. A utilização do bambu em encostas é uma das práticas da bioengenharia, e devido às características morfológicas dos rizomas, o bambu se torna excelente alternativa para conservação do solo, estabilização de encostas, protegendo dos ventos fortes e diminuindo os riscos aos escorregamentos de massa, atuando com bastante eficiência entre 50 cm a 100 cm de profundidade (Clayton Barbosa, 2012). A Figura 11 apresenta uma aerofotografia de 2019 desta voçoroca obtida com o uso de drone.

Na Figura 11 fica evidente a supressão da cobertura vegetal da encosta, com resquícios de vegetação rasteira e algumas árvores pontuais. A voçoroca está bem próxima das edificações localizadas na rua Floriano Peixoto, o que apresenta a tendência evolutiva deste fenômeno, que passa a ser agravado não somente pelas águas superficiais, mas também pelas águas subsuperficiais. Essa voçoroca foi resultado de erosão hídrica agravada com a ocupação da crista da encosta, que direcionou o escoamento superficial para esse local. A Figura 12 apresenta o canal de drenagem que os moradores locais construíram para mudar a direção do escoamento (B), e a abertura de covas para plantio de mudas (C). Esse plantio está sendo feito pelos

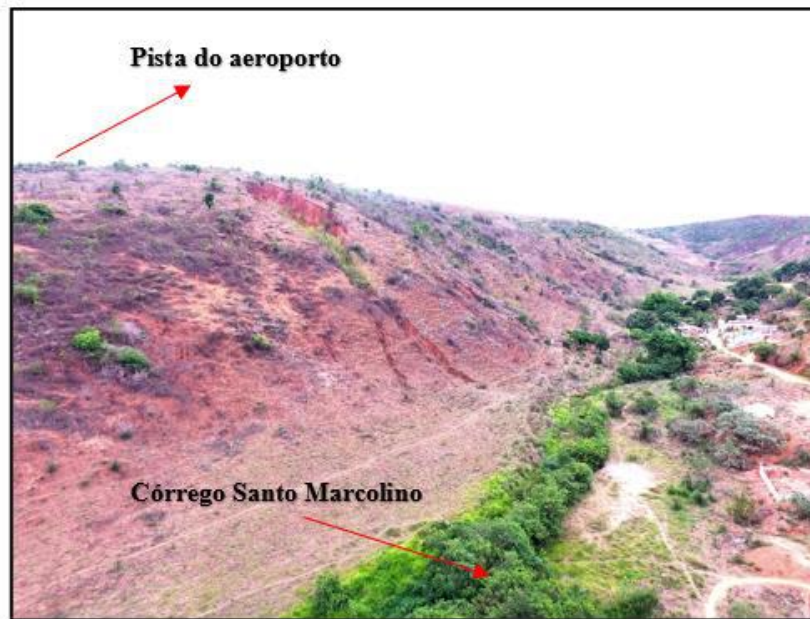
**Figura 13.** Aerofotografia da Voçoroca 3 no ano de 2019.

O aeroporto Kemil Kumaira na cidade de Teófilo Otoni está localizado na Avenida Nicolaas Timo Galama, possuindo uma elevação de 479 metros, com uma pista de 1.190 metros de comprimento por 23 metros de largura. As obras para implementação desse empreendimento consistiram, entre outras, em obras de pavimentação e drenagem, para evitar o acúmulo de água na pista de pouso/decolagem. As obras de drenagem conduziram o fluxo de água pluvial para o talude lateral voltado para o bairro Vila Barreiros, o qual sofreu uma grande supressão da cobertura vegetal, o que fez com que o solo fosse cada vez mais atingido indiretamente por escoamento superficial e diretamente por gotículas da chuva, provocando e evoluindo a erosão laminar e erosão por salpicamento, respectivamente, originando e agravando o fenômeno hídrico. A Figura 13 apresenta uma aerofotografia da Voçoroca 3.

O processo de urbanização altera a topografia dos terrenos através de obras como pavimentações de ruas e construção de edificações, mudando a dinâmica original do escoamento superficial, o que pode provocar a concentração do escoamento hídrico, suscitando o aparecimento de ravinas e voçorocas (Freitas et al., 2012). Essa alteração da topográfica pode explicar a formação da voçoroca 3 nesse local em específico, uma vez que o talude apresenta forma convexa divergente, de acordo com a Figura 13, portanto, o escoamento não seria naturalmente concentrado. Lemos et al. (2011) afirma que a forma do talude influencia na formação das voçorocas, e que em primeiro lugar, aparecem as voçorocas formadas em superfícies convexas convergentes, e em segundo lugar, as formadas em superfícies convexas divergentes, com apenas 5% dos casos pesquisados.

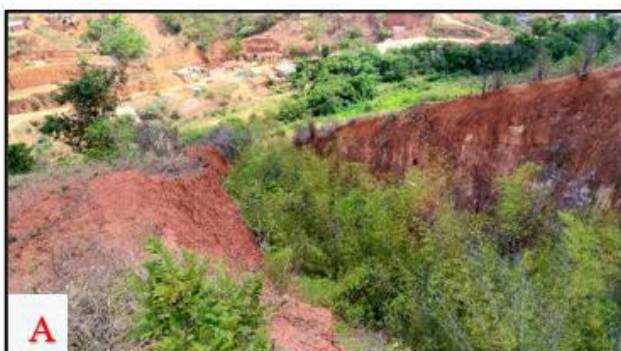
**Figura 14. A)** Bambuzal na voçoroca 3.

A Figura 14.A apresenta uma imagem de 2019 do bambuzal plantado para servir como barreira aos sedimentos, aumentar a resistência do solo e conseqüentemente estabilizar o talude. A Figura 14.B apresenta um dos canais de drenagem que escoam as águas vindas da pista do aeroporto, sendo um dos responsáveis pelo agravamento desse fenômeno hidrogeológico. A grande dimensão desse canal indica a longa duração pela qual os agentes erosivos vêm atuando nesse local, e também a pré-disposição do talude para que isso ocorresse, através das características geológica e geomorfológica favoráveis.

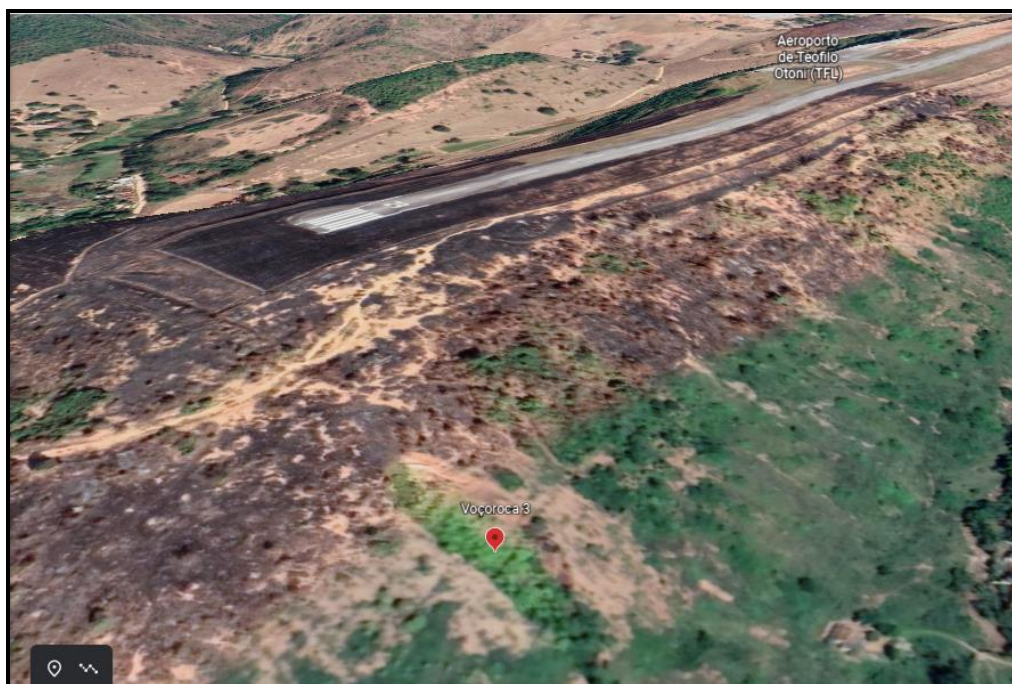
**Figura 15.** Imagem 3D de 2018 do talude onde está localizada a voçoroca 3.

Ao longo de toda a extensão do talude onde está localizada a voçoroca 3 podem ser encontrados focos de erosão associados à ausência de vegetação, inclusive com indícios de queimadas. Santoro (2009) relaciona a ausência da cobertura vegetal com o aumento das inundações, uma vez que a vegetação auxilia na infiltração da água no solo e diminui o escoamento superficial, diminuindo a taxa de erosão. Então, o córrego São Marcolino, logo abaixo desse local, está sujeito a eventos de inundação em períodos de chuvas intensas. A Figura 15 apresenta uma imagem 3D de 2018 do talude em questão obtida do *Google Earth* através do satélite *LandSat*.
