A fragilidade ambiental da bacia hidrográfica do córrego Cachoeirinha, município de Cáceres - Mato Grosso

The environmental fragility within the Cachoeirinha stream Hydrographic basin, in Cáceres city, Mato Grosso state

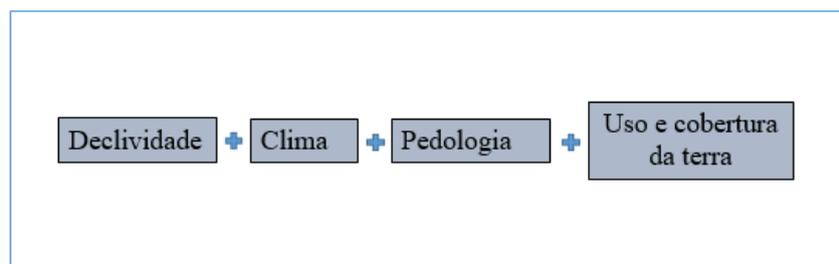
Figura 2: Esquema de informações para determinar as fragilidades potencial e a emergente.

Para determinar as fragilidades ambientais presentes na bacia do córrego Cachoeirinha, foram utilizadas informações referentes à declividade, ao clima (precipitação), ao solo e ao uso e cobertura da terra, sendo considerados cinco classes de fragilidade: muito fraca, fraca, média, forte e muito forte, proposto por Castro e Salomão (2000, p. 01) e Ross (1994). A Figura 2 ilustra a sequência de como foram determinadas as fragilidades.

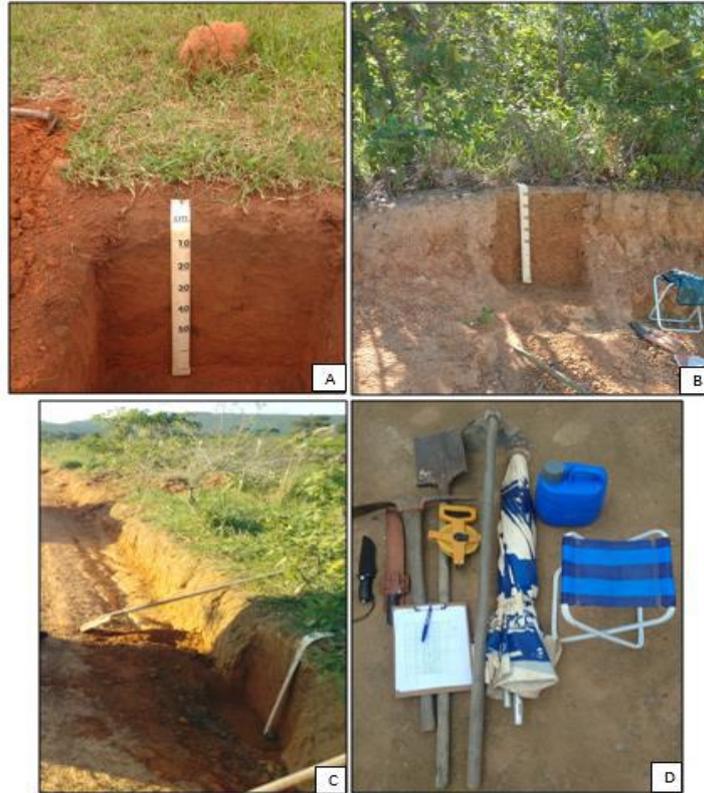
Figura 3: A- Trincheira em área de pastagem. B- Perfil em encosta de morro. C- Perfil em barranco de estrada. D- Materiais utilizados na abertura dos perfis.

Os perfis 01, 02, 03, 04 e 06 foram abertos em áreas de mata nativa e de pastagem (Figura 3A). O perfil 07 foi aberto em barranco de estrada com altura que pudesse mostrar todos os horizontes do solo (Figura 3- C). O perfil 05 foi estabelecido em uma base de morro, local onde houve a retirada de material para manutenção de estrada. A atividade deixou um talude que possibilitou a descrição e a coleta de amostras, demonstrado na Figura 3-B. A Figura 3-D mostra os materiais utilizados na abertura das trincheiras para as coletas.

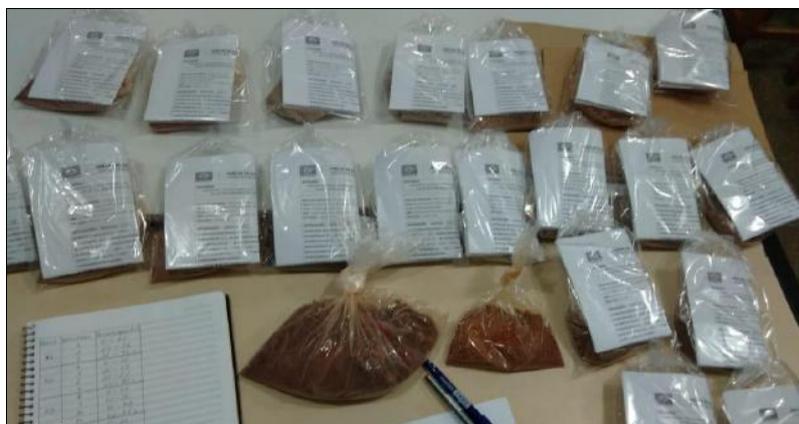
Figura 4: Processo de separação das amostras de solo a serem enviadas ao laboratório.

As amostras de solo foram coletadas, acondicionadas em sacolas plásticas, contendo um quilo, etiquetadas com dados de identificação do perfil e do horizonte e levadas ao Laboratório de Pesquisa e Estudos em Geomorfologia Fluvial da Universidade do Estado de Mato Grosso-LAPEGEOF/UNEMAT. No laboratório, as amostras foram secas (TFSA), destorroadas, ensacoladas em frações de 50 gramas (Figura 4) e enviadas para análise.

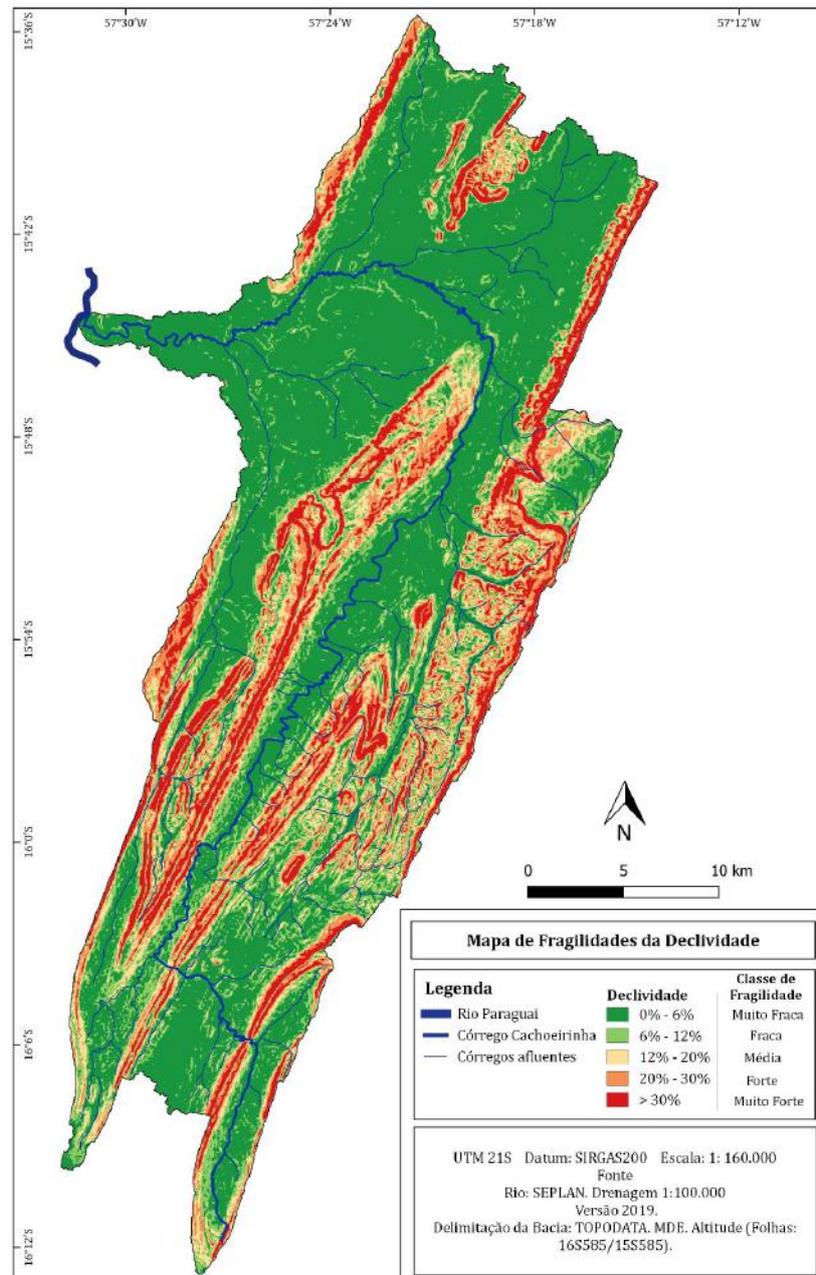
Figura 5: Mapa da fragilidade por declividade.

As áreas classificadas com fragilidade muito forte, com declividade acima de 30%, aparecem nas feições de relevo em anticlinais com as maiores altitudes localizadas no alto curso da bacia (Figura 5). Elas incidem nas serras e nos morros mais abaulados de rocha calcária, assim como nas formações de arenito, onde, em alguns locais, existem paredões (escarpas abruptas), que, de modo geral, apresentam altitudes de 250 a 780 metros.

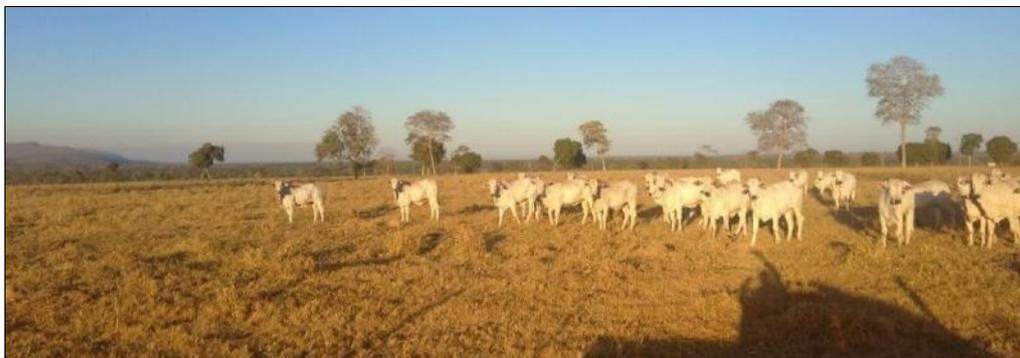
Figura 6: Área de transição da Depressão do Alto Paraguai para a Planície do Rio Paraguai com fragilidade muito fraca a fraca.

As áreas com fragilidade muito fraca e fraca aparecem nos vales das serras da Depressão do Alto Paraguai, composta pela litologia da formação Sepotuba (folhelhos e siltitos), e na Planície do Rio Paraguai, com embasamento da Formação Pantanal, ocupando uma área de 65,79% da bacia, explorada pela criação de bovinos, mostrado na Figura 6.

Essa área mesmo apresentando essas classes de fragilidade, principalmente pelas características do relevo, pelo seu uso, tem sido promovida a perda da qualidade ambiental com a redução e até a eliminação das funções ou conexão ecológica, pela retirada da cobertura vegetal e a compactação do solo.

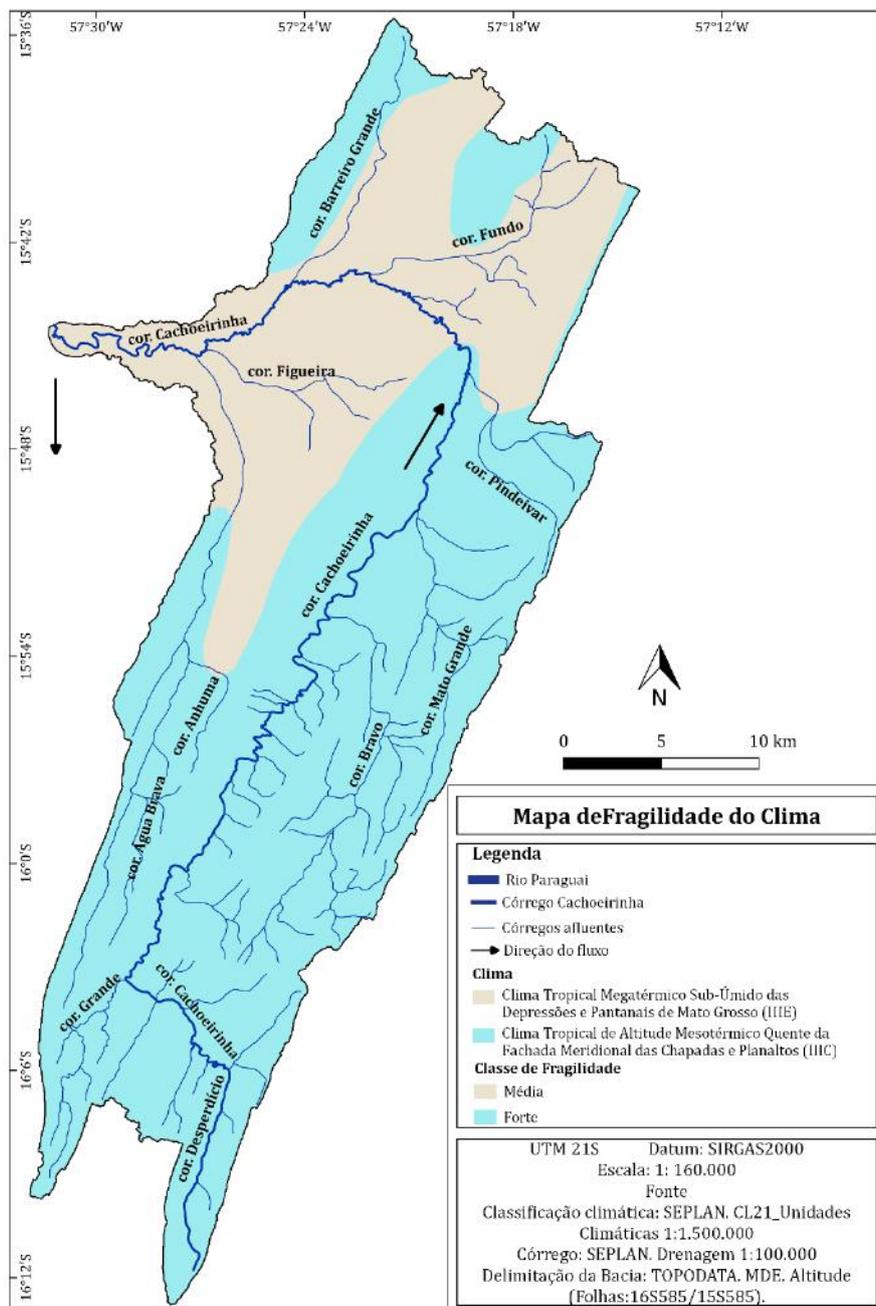
Figura 7: Mapa da distribuição climática e das classes de fragilidade da bacia.

A Figura 7 mostra a distribuição das duas unidades climáticas, evidenciando o clima tropical de altitude, presente na cabeceira da bacia, com os maiores índices de chuva, onde estão as nascentes. Nessas áreas, aparece o arenito (Formação Raizama), que, pela sua capacidade de infiltração primária, permite a recarga do lençol freático, nascentes e aquíferos.

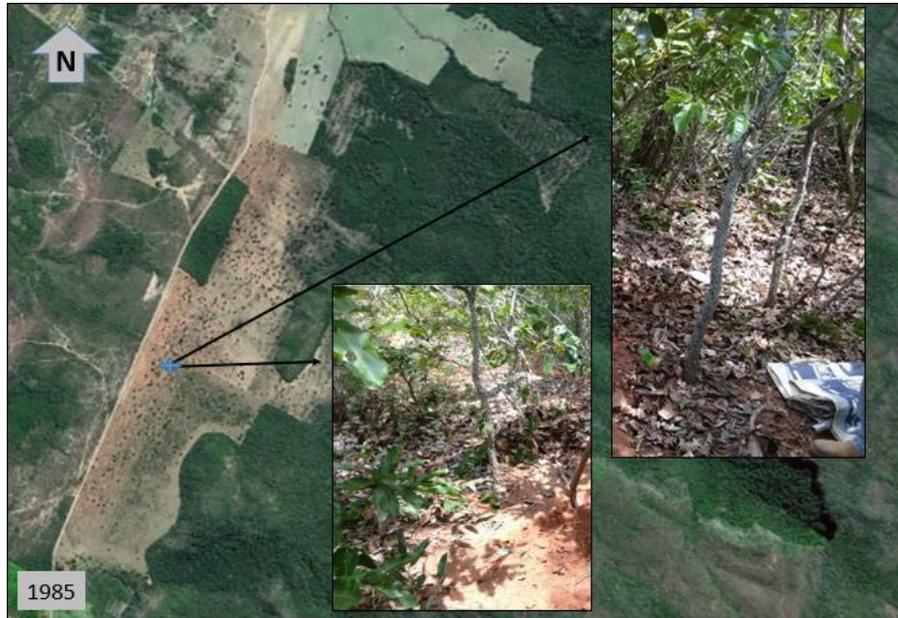
Figura 9: Área com pastagem degradada, que foi abandonada, favorecendo a regeneração da vegetação do Cerrado.

No médio curso, onde aparece o Latossolo Vermelho Amarelo típico, existem algumas áreas que, em décadas passadas, foram ocupadas por pastagens e depois abandonadas, o que favoreceu a regeneração da vegetação nativa, mostrado na Figura 9. Nota-se, nas observações em campo, que as pastagens no entorno estão degradadas, deixando o solo exposto,

podendo ser um indicador que tenha provocado o abandono da exploração da terra. Por mais que a fragilidade seja fraca em razão, principalmente, da baixa declividade, os nutrientes do solo não têm promovido o bom desenvolvimento dos cultivos, necessitando de manejo adequado.

Observando a Figura 9, é possível verificar, na imagem do Google, que em todo o lado Leste da área degradada aparecem relevos movimentados cobertos pela vegetação do Cerrado. Do lado oeste, estão os morros isolados, onde aparecem as trilhas do gado que circulam pela pastagem degradada e em direção ao córrego Cachoeirinha, que é utilizado para dessedentação. Na Figura 10, é possível analisar a distribuição geográfica dos solos da bacia e suas respectivas classes de fragilidades, desde os solos do alto curso ou cabeceira, região com relevo movimentado com fragilidade muito forte, aos da planície com fragilidade fraca.

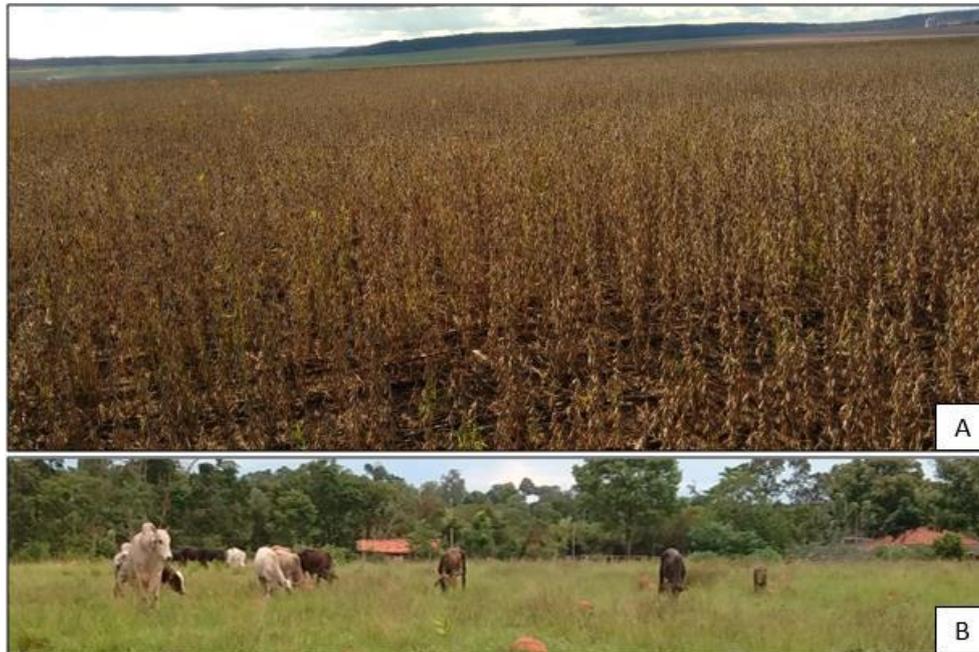
Figura 11: A - Produção de grãos (soja) em área de latossolo, região de cabeceira da bacia. B – Pecuária bovina.

Os latossolos aparecem com fragilidade fraca, por serem áreas onde o relevo é plano. Esses solos estão situados em dois vales na Depressão do Alto Paraguai no alto curso da bacia (região da cabeceira) e na Planície do Rio Paraguai, onde o escoamento superficial é mais lento. Nessas áreas, vem ocorrendo o avanço do agronegócio (monocultivo) e a prática da pecuária, como mostra a Figura 11.

Nas áreas onde aparecem os latossolos no alto curso, mesmo com fragilidade fraca, faz-se necessário que o uso da terra não seja facilitador de processos erosivos em consequência das culturas temporárias que deixam o solo sem cobertura por um período durante o ano. Para Degrande e Bortoluzzi (2020), quando esses solos são submetidos a intensas precipitações, podem favorecer a ocorrência da erosão laminar, o surgimento de sulcos, ravinas e até voçorocas.

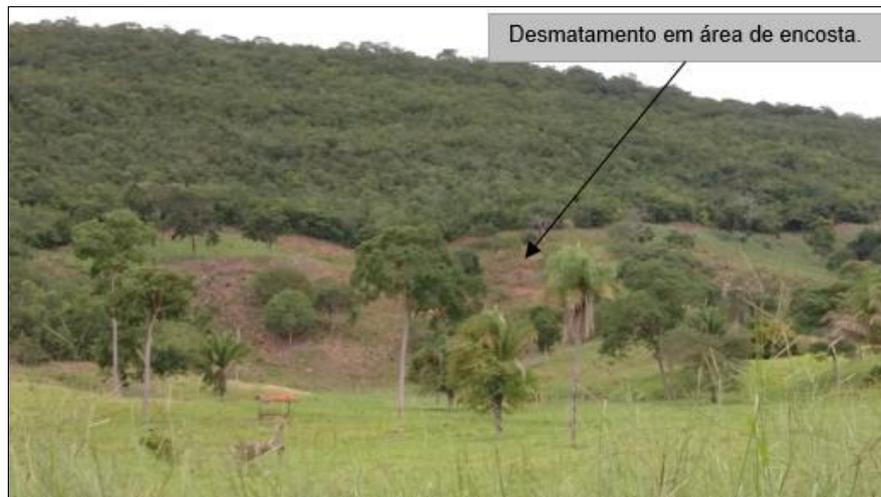
Figura 12: Desmatamento na encosta da serra para cultivo de pastagem.

A pecuária, sendo a maior atividade econômica da bacia, aparece com área de pastagem equivalente a 35,08% (Tabela 4) com fragilidade ambiental média. Está presente em algumas encostas de serras e morros, nos vales da Província Serrana, na Depressão do Alto Paraguai e na Planície do Rio Paraguai. Essa atividade tem provido o desenvolvimento econômico da região, entretanto, vem contribuindo com o desmatamento de áreas protegidas por lei, como, por exemplo, as encostas das serras, como mostra a Figura 12.

Com a redução das áreas planas a serem ocupadas, algumas propriedades estão expandindo a exploração nas encostas das serras, o que tem aumentado a fragilidade do ambiente, principalmente, reduzindo as áreas cobertas pela vegetação do Cerrado. Mesmo sendo uma ocupação já consolidada na bacia, a área explorada pela pecuária foi definida com fragilidade média, necessitando de melhoramento ambiental, pois constitui áreas em que houve uma modificação do sistema natural, até irreversível para a capacidade de resiliência local, precisando ser tomadas algumas medidas visando à sustentabilidade da cadeia produtiva, com menor risco ao sistema ambiental.

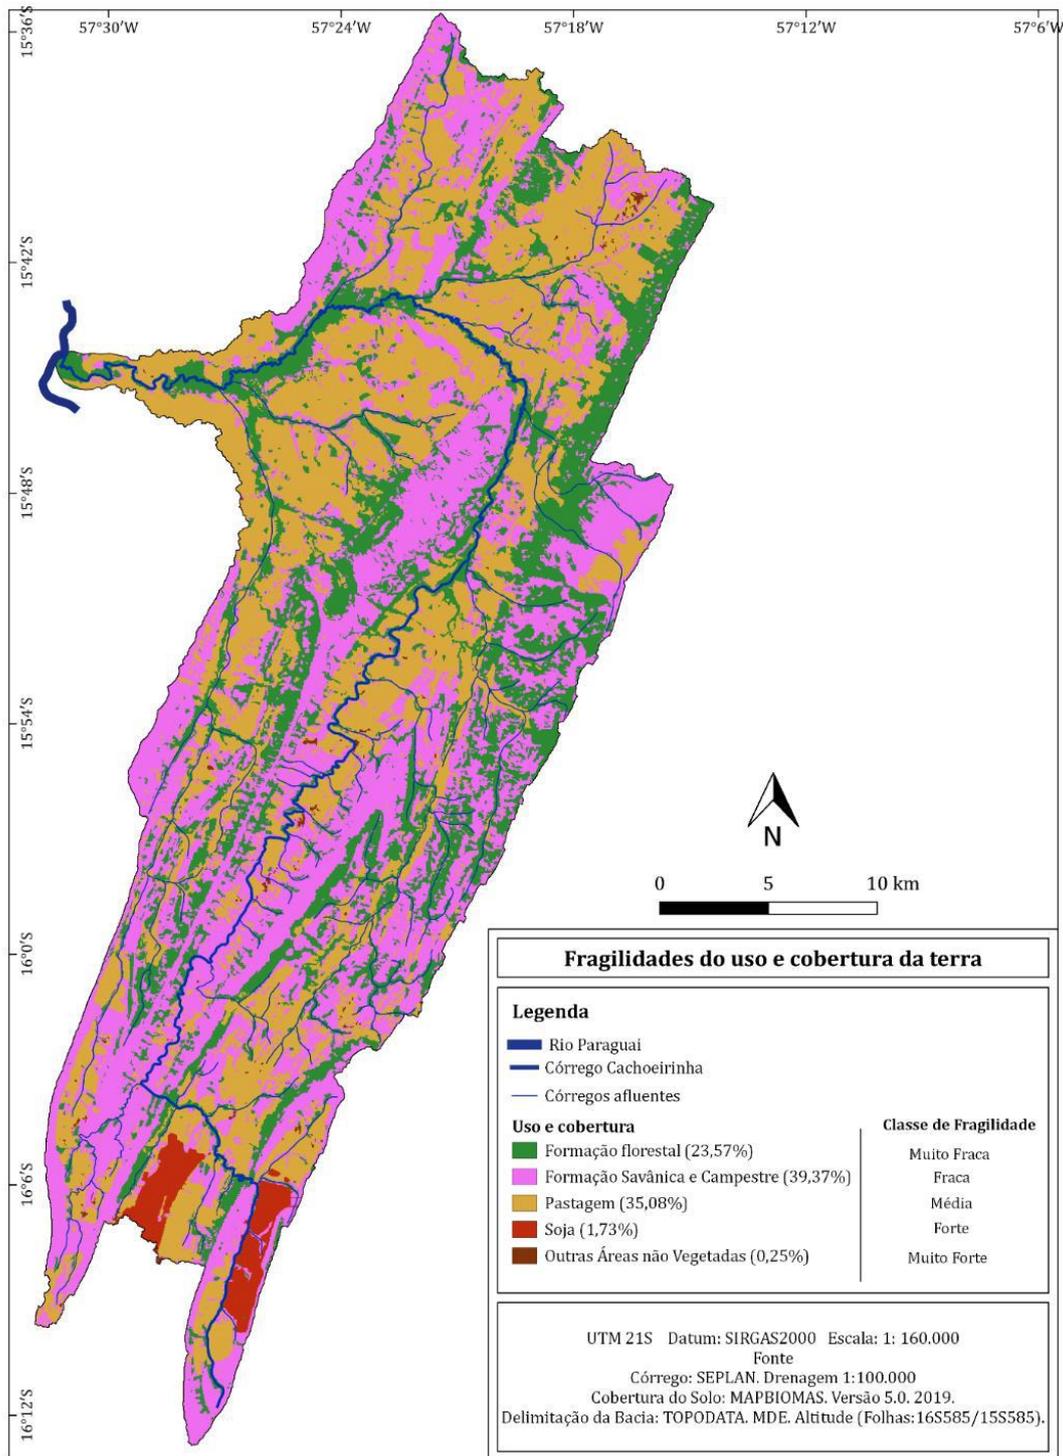
Figura 13: Mapa de fragilidade do uso e cobertura da terra na bacia do córrego Cachoeirinha.

A área com fragilidade forte aparece onde ocorre o plantio da soja, ocupando 1,73% na região do alto curso da bacia (Figura 13). Apesar desse cultivo ser uma importante *commodity* brasileira, ela não se faz presente por toda a bacia, por conta dos dobramentos, relevo declivoso, proximidade dos interflúvios, o que impossibilita o uso intenso de maquinário agrícola.

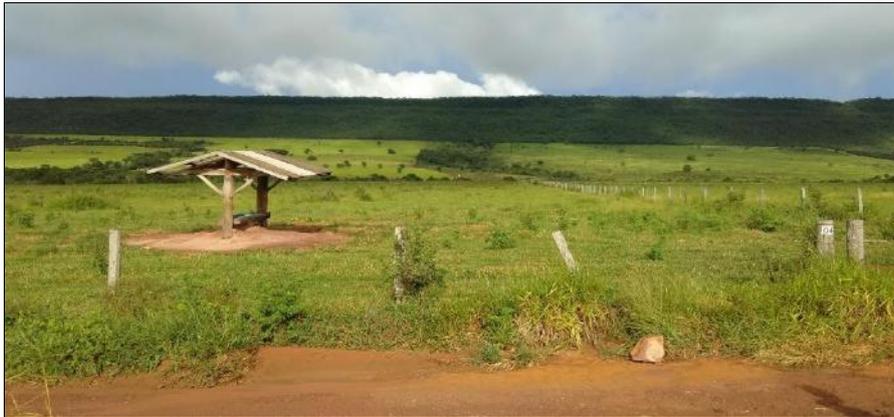
Figura 14: Fragmentação da vegetação do Cerrado na área da Província Serrana.

O Cerrado constitui-se como o principal domínio de cobertura vegetal na bacia, conectado entre si nas variadas formas de relevo da Província Serrana à Planície do Rio Paraguai, formando corredores ecológicos sobre as serras e a vegetação ripária presente nos fundos dos vales nas margens dos canais fluviais do baixo ao alto curso da bacia. Entretanto, a expansão agrícola e a pecuária têm causado a perda desses habitats, ameaçando a conservação da fauna e da flora, até mesmo da resiliência de áreas já impactadas, como mostra a Figura 14.
