Análise química do solo no lixão inativo na cidade de Grajaú-MA

Soil chemical analysis in the inactive dump in the city of Grajaú-MA

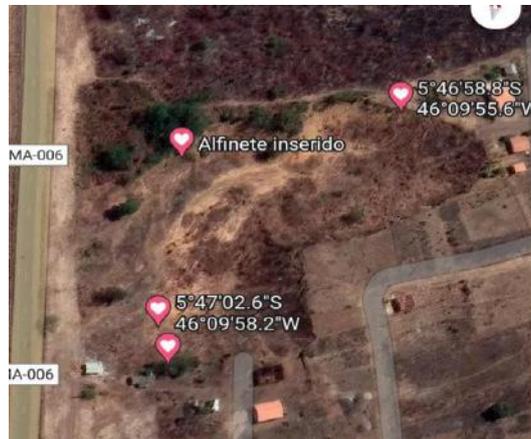
Figura 1. Mapa da área do lixão em satélite.

Essa imagem é onde está localizado o lixão inativo da cidade de Grajaú, podemos perceber que sofreu erosão e se não tiver métodos para prevenir pode se expandir chegando para as casas que estão perto.

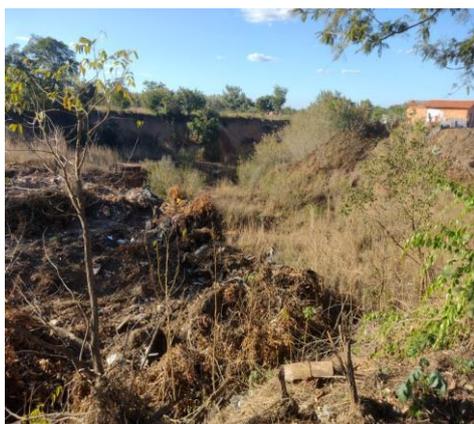
Figura 2. Condição final do lixão inativo.

A imagem retratada na Figura 2 foi tirada no lixão inativo na cidade de Grajaú, no dia 12 do mês de julho de 2022, na visita para levantamento de dados, onde verificamos a presença de resíduos acima do solo, vegetação rala, proximidade de casas. Os parâmetros físico-químicos analisados (Tabela 1) com seus respectivos valores ideais, para a análise do solo.

A área com o lixão desativado é de 12.475 m², não possui cercas para identificar limitando o acesso de veículos, pessoas e animais ao local, presenciamos uma família produzindo carvão, com crianças brincando no local, onde havia bastante matos secos e resto de galhos jogados. Há uma presença de cobertura muito fina com areia no local, não tinha presença de chorume no local, havia casas muito próximas ao local, com menos de 200 metros de proximidade.

Como a área analisada encontra-se em grande processo de erosão, e em forma de duas camadas, a parte superior, onde o lixo fica coberto por uma camada fina de terra, e outra parte que está apenas escavada, dessa forma usaria uma manta geotêxtil em Polietileno de Alta Densidade (PEAD), para proteger o solo escavado onde apresenta-se livre dos resíduos, após isso, passar o lixo de uma camada para outra fazendo o aterro do local e aterro sanitário.
