Caracterização microestrutural e mineralógica da cinza de biomassa decorrente da queima em caldeiras de lavanderia de jeans

Microstructural and mineralogical characterization of biomass ash from burning in jeans laundry boilers

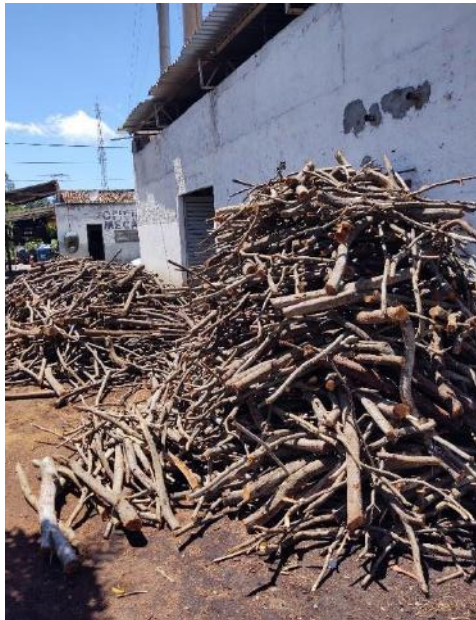
Figura 1: Estoque de lenha de Algaroba da lavanderia Nossa Senhora do Carmo.

Constatou-se que a lenha de Algaroba, produzida e adquirida na própria região, correspondia à 70% da fonte energética utilizada na caldeira, como visto na Figura 1; enquanto 30% do material energético era dividido entre resíduos de

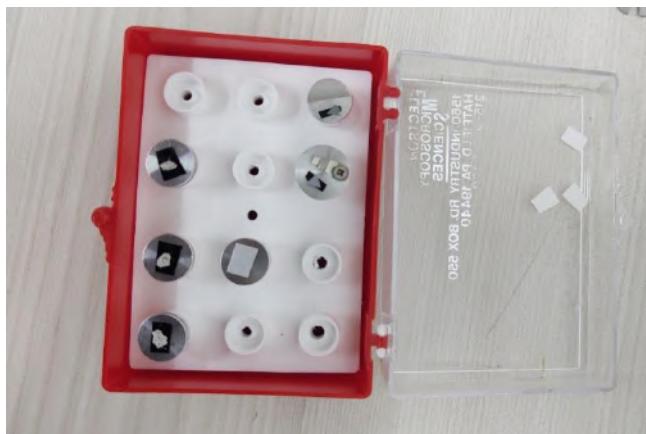
Figura 2: Preparação das amostras dos concretos para caracterização.

Primeiramente, as amostras de concreto foram trituradas manualmente, a fim de que fossem aproveitadas as menores partículas; separou-se uma partícula para cada traço de concreto com cinza; e estas foram dispostas em porta-amostras metálicos, fixadas com o auxílio de fita de carbono, conforme a Figura 2.

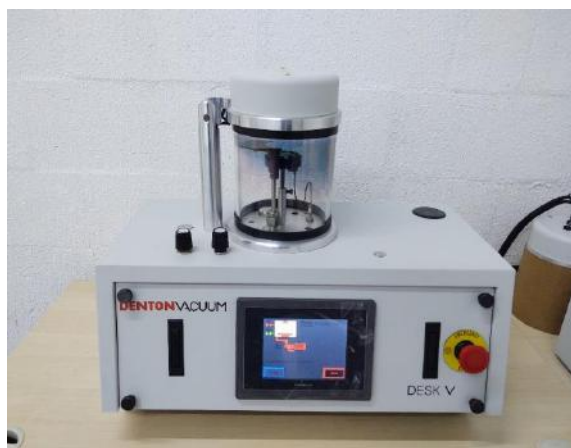
Figura 3: Amostras no processo de metalização.

Após a preparação inicial das amostras, os porta-amostras foram submetidos à metalização com íons de ouro, sob os seguintes parâmetros: corrente de 40 mA; taxa de deposição de 2,92 Å/s; e tempo de 40 segundos. Na Figura 3 é possível observar a metalizadora utilizada no ensaio.

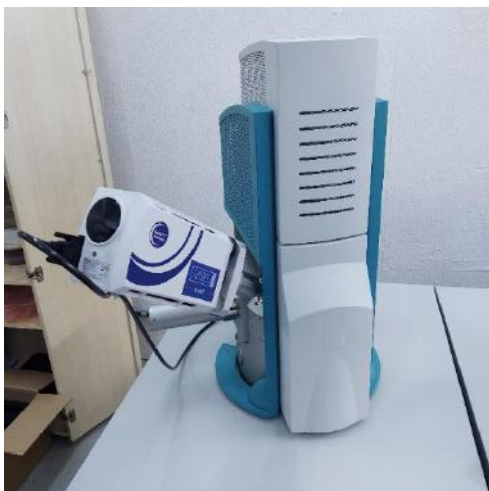
Figura 4: MEV com EDS acoplado, do laboratório de caracterização de materiais da UACSA.

Finalizado o processo de metalização, as amostras foram depositadas no Microscópio Eletrônico de Varredura VEGA3, da TESCAN, com fonte de elétrons de filamento de tungstênio e Espectômetro de Energia Dispersiva acoplado, a fim de determinar a composição elementar do material. A Figura 4 ilustra o MEV utilizado na pesquisa.

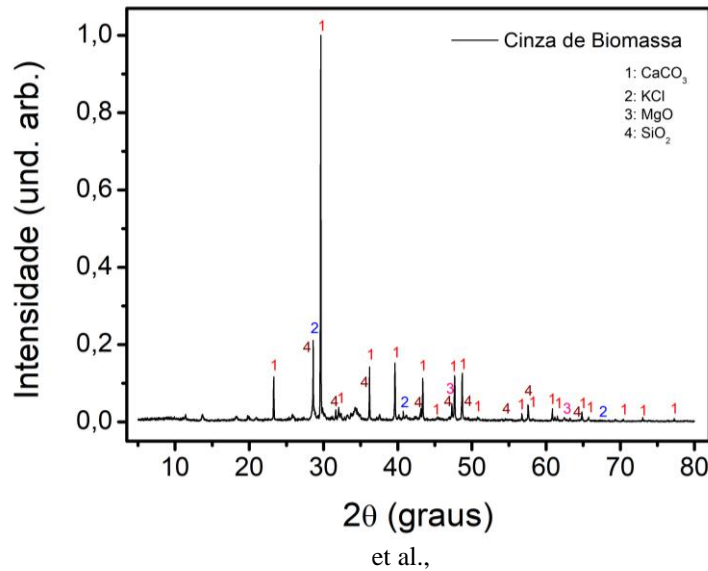
Figura 5: Difratoograma da cinza de biomassa mista com identificação dos picos.

A partir do difratograma obtido e da comparação com os padrões encontrados no *software*, a maior parte dos picos de difração referentes à cinza de biomassa mista foi identificada conforme sua fase característica. A identificação dos picos pode ser observada na Figura 5.

No gráfico, nota-se que a cinza de biomassa mista é um material com uma composição mineralógica multifásica, porém, destaca-se a grande quantidade de picos referentes à fase CaCO_3 , tendo o pico de maior intensidade em $2\theta = 29,6272^\circ$, além da presença considerável de SiO_2 , sendo uma fase representativa no material.

Após a caracterização pelo método do DRX e a obtenção do difratograma, utilizou-se o *software* X'Pert HighScore Plus para determinação das fases mineralógicas presentes no resíduo, comparando o difratograma com padrões indexados no programa.

Merrill e Bassett (1975) publicaram a ficha cristalográfica do carbonato de cálcio (CaCO_3), sob o código de referência 01-070-0095, cujos picos de difração correspondiam aos picos obtidos no ensaio aqui aplicado.

Também foi observada a presença de óxido de silício (SiO_2), cujo padrão de difração coincidiu com o padrão presente na ficha cristalográfica publicada por Parise et al., (1994), com código de referência 01-082-1409.

Hanawalt et al. (1938) publicaram a ficha cristalográfica de código 00-001-0786, referente ao cloreto de potássio (KCl). Os picos obtidos pelos pesquisadores correspondiam com picos obtidos nessa pesquisa.

Schiebold (1921) publicou a ficha cristalográfica, cujo código de referência é 01-075-1525, para o óxido de magnésio (MgO). O padrão dos picos de difração publicado no trabalho correspondia a picos encontrados na presente caracterização.

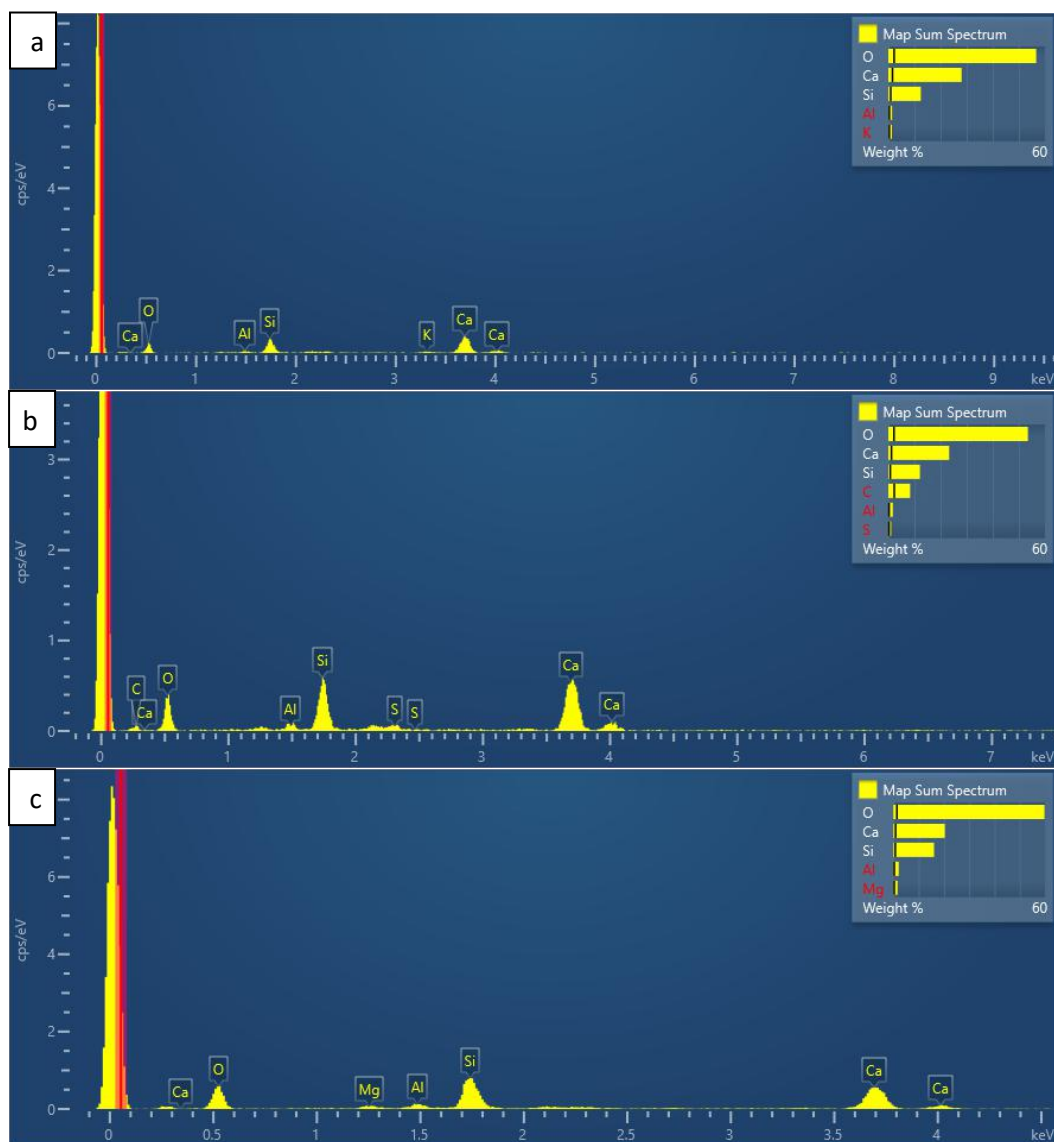
Figura 10: Resultado do EDS para o concreto dos traços: a) T10; b) T20; c) T40.

Na Figura 10, vê-se o resultado da espectrometria por energia dispersiva, obtido através do EDS, para os três traços desenvolvidos. Após o oxigênio, presente em todos os óxidos, notou-se que o cálcio é o elemento mais abundante nos três concretos, confirmando o acréscimo do elemento através da cinza, que tende a ser um *filler* calcário alternativo.

Também foram identificados outros elementos, tais como Si, Al, K, C, S, e Mg, sendo o Si mais relevante, presente na cinza e nos agregados. O aparecimento do Mg no traço com 40% de cinza confirma a observação feita por Nascimento *et al.* (2019), que desenvolveram cimentos substituindo parcialmente o clínquer pela cinza de Algaroba e obtiveram maiores teores de Mg conforme a proporção de cinza no sistema aumentou.
