Bacia Hidrográfica do Rio Pajeú - PE: uso dos recursos naturais, mudanças e problemáticas ambientais de 1991 a 2022

Pajeú River Basin - PE: use of natural resources, changes and environmental issues from 1991 to 2022

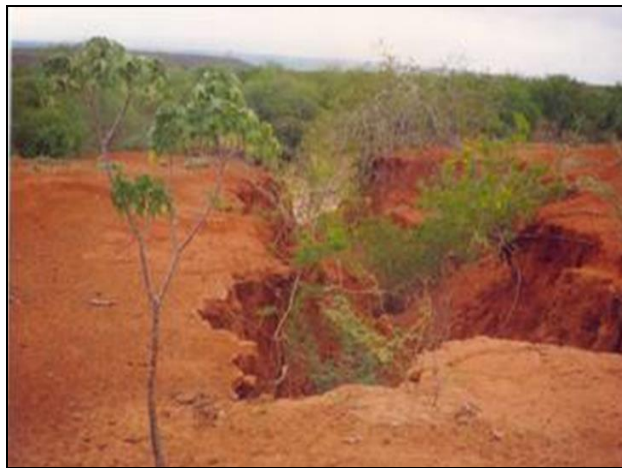
Figura 11 - Erosão hídrica em voçoroca.

As informações obtidas e específicas a um dos mais graves problemas decorrentes da degradação ambiental, a erosão e o empobrecimento do solo, permitiram tomar conhecimento de que as queimadas provocaram o empobrecimento e a destruição dos solos da Bacia Hidrográfica do Rio Pajeú, acabando com a fertilidade e a capacidade de produção por perda da matéria orgânica e alteração da biodinâmica, levando os solos à vulnerabilidade da erosão.

Em decorrência das terras descobertas, o impacto das gotas da água da chuva aumenta resultando em adensamentos e compactação da camada superficial, dificultando a infiltração da água e reduzindo a capacidade de absorção e armazenamento para alimentar os lençóis subterrâneos. Confirmou-se que esta é uma das principais causas da devastação que impactou a degradação ambiental em trechos que compreendem o rio Pajeú. A Figura 11 mostra a incidência da degradação ambiental sobre o solo a qual, como consequência, impossibilita a infiltração da água.
