Aplicação combinada dos métodos VERAH e de Diagnóstico Ambiental De Nascentes no córrego Jaçanã Azul, afluente do rio Perdido, em Juína-MT

Combined application of the VERAH and Environmental Diagnosis Of Springs methods in the Jaçanã Azul stream, affluent of rio Perdido, in Juína-MT

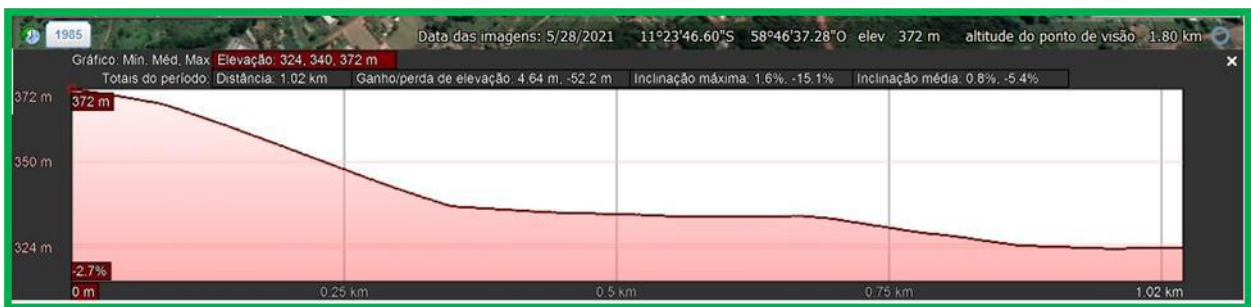
Figura 1 - Perfil Topográfico Longitudinal da Sub-bacia do Córrego Jaçanã Azul, desde a cabeceira até a sua foz no rio Perdido.

A sub-bacia também está localizada na Borda dos Planaltos Residuais do Norte Mato-grossense, tendo o Morro do Sabão como representante fiel desta unidade de relevo. De acordo com Camargo (2011), esta unidade está sob a Plataforma Amazônica, que se estende de Tocantins a Rondônia, ocupando toda a porção norte de Mato Grosso, estendendo-se para leste. É constituída por rochas metamórficas antigas, batólitos de rochas intrusivas, e alguns depósitos sedimentares residuais que dão sustentação aos relevos de maior altitude. O perfil topográfico da área (Figura 1) apresenta gradiente de queda de altitude de 47 metros por quilômetro considerando toda a sub-bacia num perfil longitudinal. Porém ao considerarmos apenas o terço superior do relevo esse gradiente de queda de altitude é de 100 metros por quilômetro, fato este que evidencia a situação geomofológica de borda de planalto.

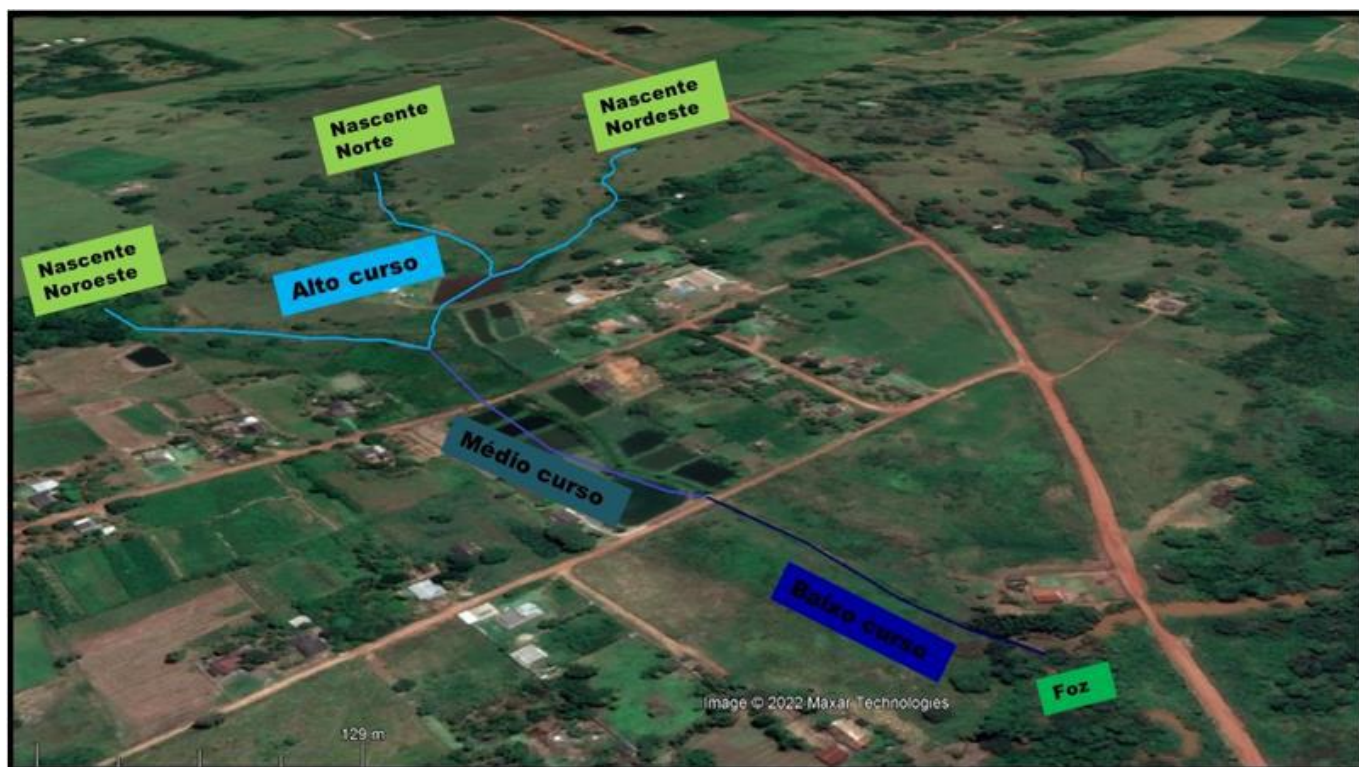
Figura 2 - Divisão da Sub-bacia do Córrego Jaçanã Azul com suas 3 nascentes destacadas, em meio as propriedades rurais.

O córrego Jaçanã Azul nasce e deságua no Parque Laranjeiras (Figura 2), um aglomerado de pequenas chácaras com tamanho médio de 1,2 hectares, onde se encontram aproximadamente 40 propriedades rurais que tem na agricultura familiar sua principal fonte de renda, além de atividades secundárias como o lazer ou mesmo como moradia. Este setor chacareiro localiza-se aproximadamente a 500m de distância do núcleo urbano de Juína, a noroeste.

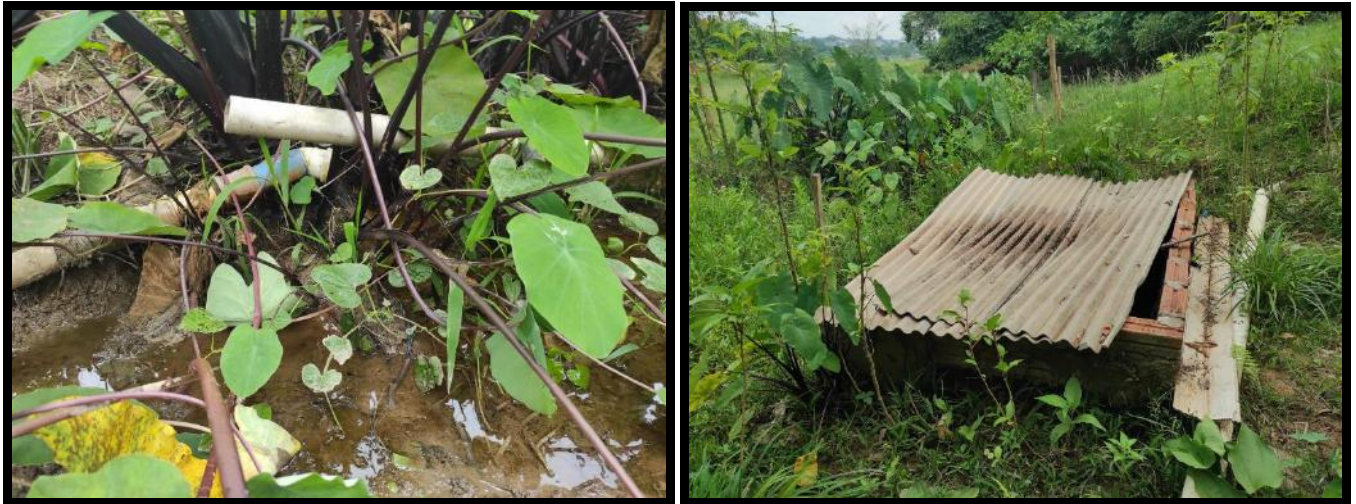
Trata-se de uma nascente difusa, com vários afloramentos de água que surgem no terreno rebaixado na borda da encosta (Figura 3). Nascentes difusas são aquelas que apresentam diversos pontos de surgência, como no caso das veredas dos cerrados brasileiros, diferentes das nascentes pontuais que apresentam apenas um ponto de surgência (Valente e Gomes, 2015).

Pode-se notar neste ambiente a construção de “poço cacimba”, popularmente conhecidas como “mina” (Figura 4). Trata-se de pequena escavação manual feita próximo às nascentes, com objetivo de acumular maior volume de água e facilitar o

Figura 3 - Área da nascente Norte em meio a vegetação exótica. **Figura 4**- Cacimba na nascente protegida por tijolo e Eternit.

Ainda em decorrência da análise in loco, foi possível constatar que solo da área da nascente está exposto em mais de 15% da área, sendo o restante ocupado por pastagens mal manejada e com grande compactação. Ocorre a presença de árvores nativas de forma isolada, mas sem possibilitar o vislumbre de um processo natural de regeneração, graças principalmente a presença de gado e dos processos erosivos (decorrentes principalmente dos caminhos/trilhos feito pelo pisoteio do gado).

Quanto a água, esta se apresenta com baixa turbidez, com material sedimentável em suspensão. Na nascente é notada a presença de fezes de gado bovino, mesmo com a presença de uma cerca que, por se apresentar em péssimo estado de conservação, não impede a entrada de animais e assim não cumpre o seu papel de isolamento da área da nascente, tanto por se encontrar no seu estado atual quanto por estar em desacordo com a distância mínima exigida por lei. Devido a todos estes pontos citados, a nascente foi classificada como estando degradada.

Para a recuperação da área é indicado o completo isolamento da nascente, com destaque para a porção situada a montante, dentro da distância exigida, além da inserção de mudas nativas após a supressão de toda vegetação exótica presente (gramíneas do gênero *Brachiaria*). Isto se deve por conta do rápido alastramento desta planta exótica sobre as demais espécies de gramíneas pré-existentes, as sufocando no processo. Logo, essa supressão se demonstra necessária e vital não apenas para o processo futuro de plantio das mudas escolhidas, mas também para a recuperação natural favorável da cobertura nativa da região.

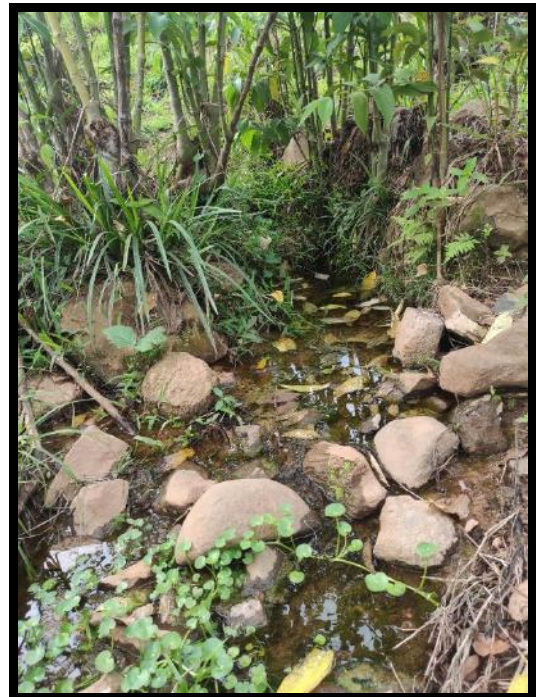
Figura 6 - Água da nascente Nordeste em meio as rochas.

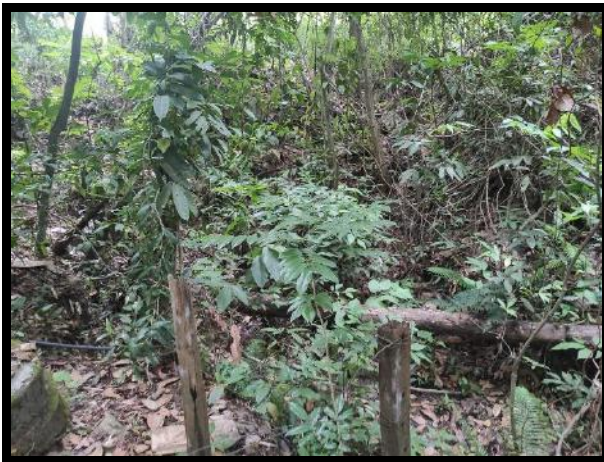
área é razoavelmente conservada e sua vegetação, apesar de não estar totalmente de acordo com o Código Florestal Brasileiro, que em seu artigo 4º do parágrafo IV, considera área de APP - Áreas de Preservação Permanente, um raio de 50 metros no entorno das nascentes, independente da condição topográfica (Brasil, 2012), se encontra bem conservada. Esta vegetação se mostra como um fragmento remanescente da vegetação nativa, com presença de muitas briófitas, pteridófitas e líquens em geral, além de muitas espécies de angiospermas nativas (Figura 7), mesmo que parcialmente alterada. Percebe-se que há boas possibilidades de regeneração natural, caso o isolamento já presente, seja recuperado, reforçado e ampliado principalmente à montante da nascente (Figura 8).

Figura 7 - Vegetação na nativa nascente Noroeste.

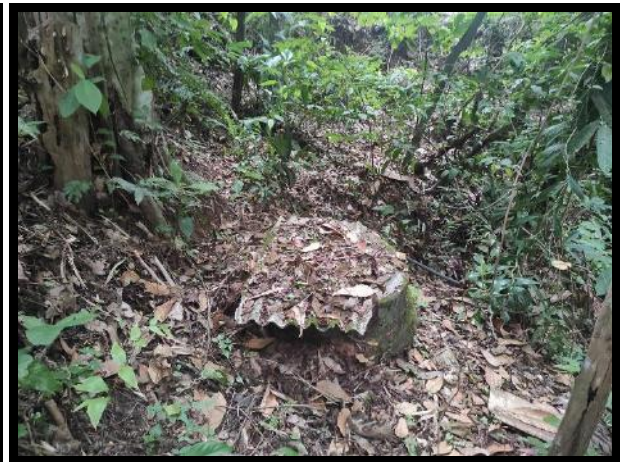
Figura 8 - Poço do tipo Cacimba sobre a nascente Noroeste.

Ainda no que tange a nascente em questão, as condições da água se mostram razoáveis, apresentando baixa turbidez e pouco material sedimentável em suspensão, sem presença de larvas e vermes ou comunidades microbiológicas, ferrobactérias e cianobactérias. Também há nessa nascente um poço tipo cacimba (Figura 9), como a já descrita anteriormente, neste caso totalmente vedado, usado pelos produtores rurais do entorno para diversas atividades.

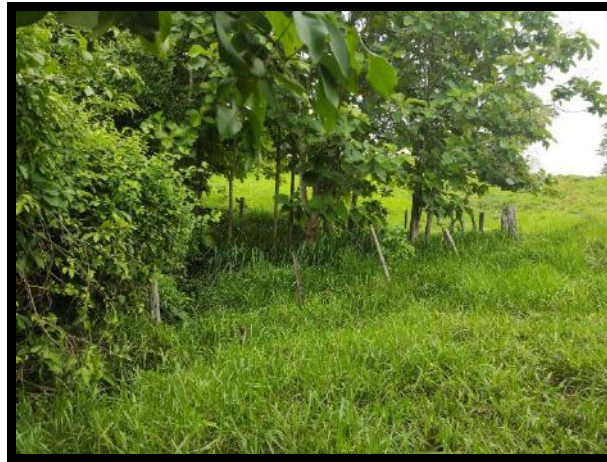
Figura 9 - Isolamento em mal estado de conservação na nascente Noroeste, margeando a área de APP, com *Brachiaria* na porção superior.

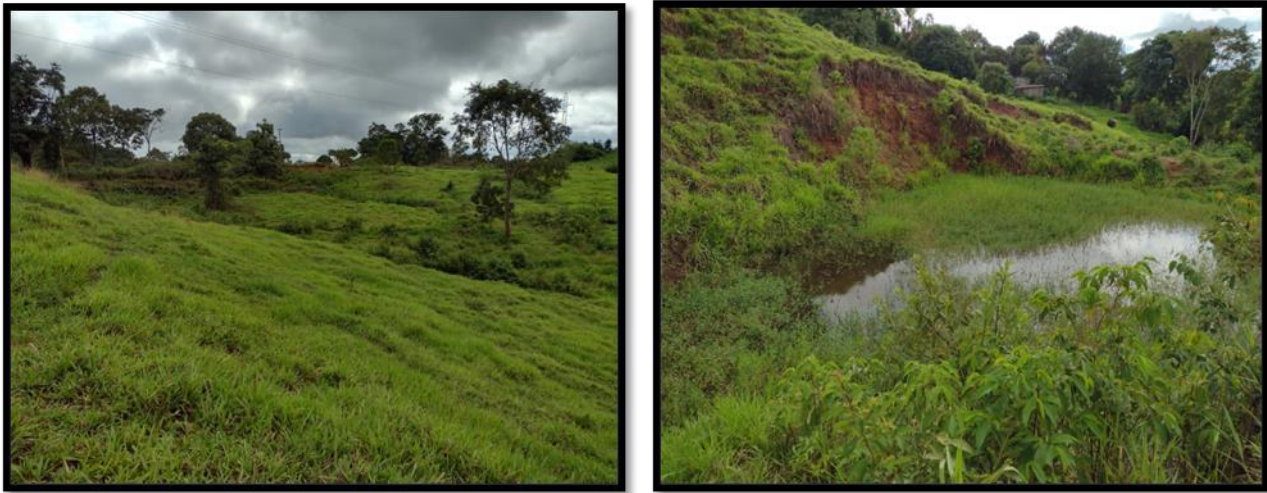
Ainda no alto curso do córrego, a cerca de 150 metros da nascente nordeste, destacam-se diversos processos erosivos de encostas em estágio inicial, além do assoreamento do leito devido, principalmente a ausência da mata ciliar e a alta declividade do terreno (Figura 11).

Figura 10 - Área de pastagem na nasc. nordeste - ausência de APP. **Figura 11** - Processos erosivos de encostas – nasc. nordeste.

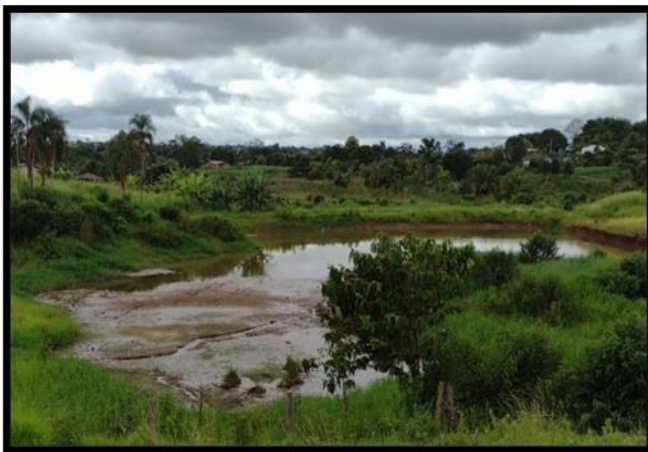
O processo de assoreamento (Figura 12) é outro fator que pode ocasionar a contaminação da água da sub-bacia, pois sedimentos contaminados devido às ações antrópicas são levados por meio da enxurrada da água da chuva até o córrego (Figura 13), causando assim a contaminação do mesmo. Durante a análise a campo foi possível notar que a qualidade da água está visivelmente comprometida, sendo perceptível a presença de algas verdes e cianobactérias. Segundo Sá *et al.* (2010), às florações de cianobactérias e seus subprodutos causam interferência na qualidade da água, e pode introduzir efeitos negativos de ordem estética, assim como de saúde pública, pois produzem compostos tóxicos e carcinogênicos.

Figura 12 - Leito assoreado do córrego em sua porção superior. **Figura 13** - Processo erosivo na porção superior próxima a nasc. norte, facilitado pela ausência de vegetação ripária e pisoteio do gado.

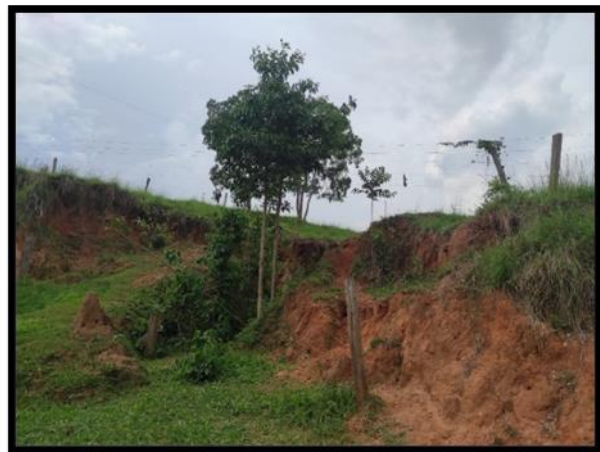
As nascentes norte e noroeste estão protegidas por vegetação remanescentes, o que impede a ocorrência de processos erosivos consideráveis. Contudo, a nascente norte por ser difusa (quando vários são os pontos de surgência de água), a área de nascente acaba por se mostrar maior, sendo perceptível em alguns pontos a pouca vegetação, ocasionando assim o surgimento natural de pequenas erosões e assoreamentos na porção inferior e grandes processos erosivos na porção superior, em meio a pastagem. Não foi percebido erosões na nascente noroeste.
