Utilização do concreto autocicatrizante e sua influência na corrosão das armaduras

Use of self-healing concrete and its influence on reinforcement corrosion

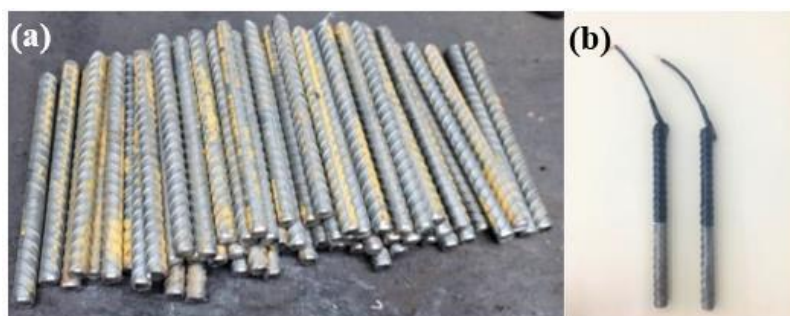
Figura 2 - Barras de aço: (a) antes da limpeza; (b) após preparação.

As barras aço carbono foram cortadas com comprimento de 140 mm, as pontas das barras foram chanfradas com a utilização de um moto esmeril de bancada e, em seguida, passaram por um procedimento de limpeza com escova de aço, a fim de garantir a mesma condição inicial para as superfícies de todas as armaduras, antes do início dos ensaios de corrosão acelerada. Após limpas, nas barras foram conectados fios condutores às extremidades (Figura 2b), para determinação dos valores eletroquímicos. Posteriormente, a área exposta das barras ao processo corrosivo foi delimitada através da colocação de fitas isolantes, nas extremidades das barras, a fim de dificultar o contato dos agentes agressivos.

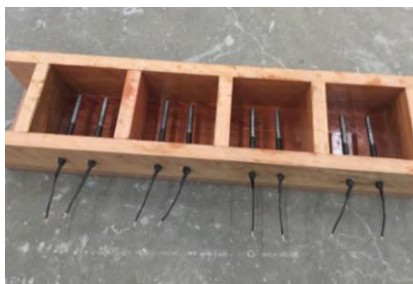
Figura 3 - Formas para moldagem de corpos de prova prismáticos.

Os corpos de prova prismáticos foram moldados em fôrmas de madeira, nas quais foram inseridas as barras de aço, conforme Figura 3.

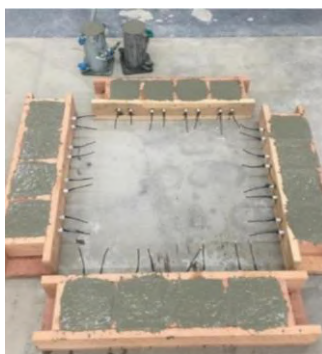
Figura 4 - Moldagem dos corpos de prova finalizada.

Concluída a moldagem (Figura 4), os corpos de prova foram armazenados em local protegido da ação de intempéries. Após 24 horas, foram desmoldados e armazenados em câmara úmida, com umidade de aproximadamente 96% e temperatura de (23 ± 2) °C, até a idade de 28 dias.
