Análise técnica dos problemas de drenagem urbana na rua Rio Grande do Norte de Açailândia – Maranhão considerando a declividade da via e seu impacto na drenagem da água em períodos chuvosos

Technical analysis of urban drainage problems on the street Rio Grande do Norte of Açailândia – Maranhão considering the slope of the road and its impact on water drainage in rainy periods

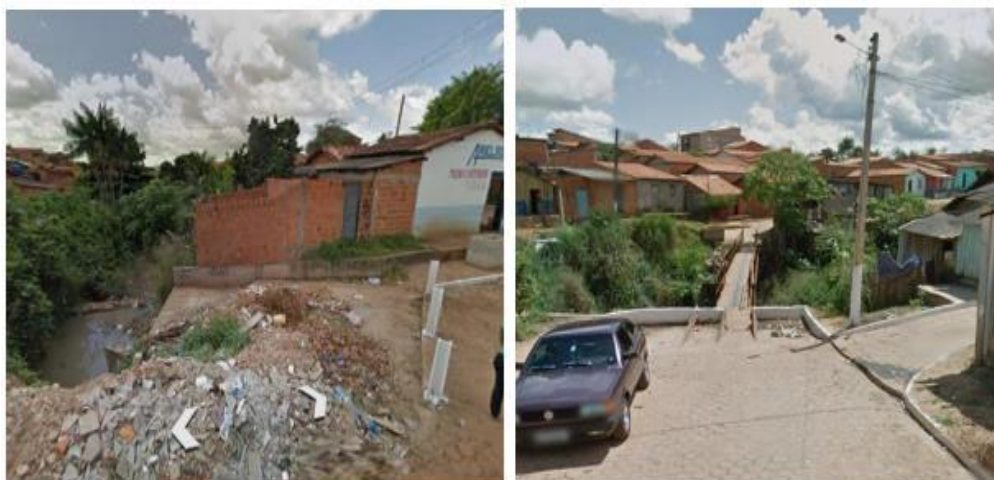
Na Figura 1, temos registros do local onde a água que passa pela rua Rio Grande do Norte deságua, onde é possível identificar a presença de uma grande erosão similar à que havia na rua Rio Grande do Norte antes da pavimentação e sistema de drenagem feito pelo grupo de Supermercados Mateus. Embora o sistema de drenagem realizado na área de pesquisa não supra todas as necessidades da população que faz uso desse percurso, ainda assim, essa foi uma obra que trouxe benefícios a todos, facilitando a locomoção em períodos não chuvosos e eliminou a erosão que antes havia na localidade.

Figura 1 - Início da erosão na rua Maranhão encontro com a rua São Francisco de Açailândia - MA.

A imagem mostra a erosão existente na rua Maranhão na qual sofre com o impacto da falta de drenagem e consequentemente de saneamento básico.

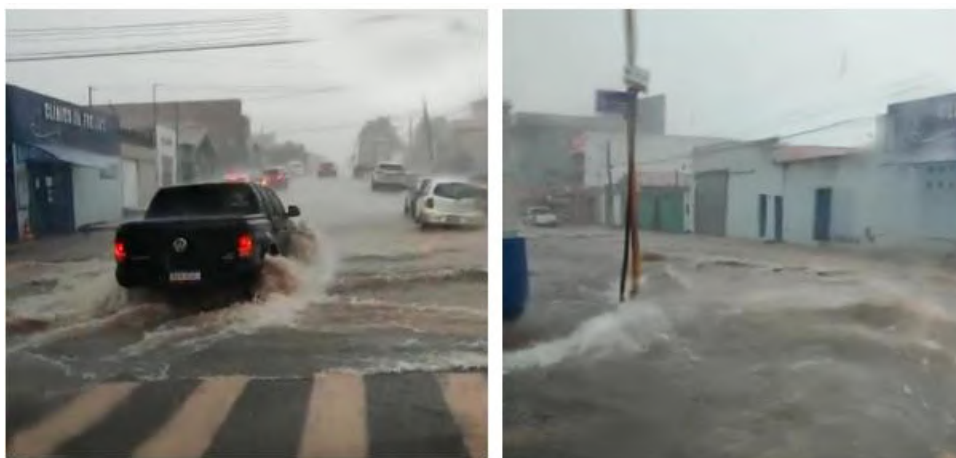
A Figura 2 demonstra como ocorre o escoamento da água da chuva na rua Rio Grande do Norte de encontro com a Rua Dorgival Pinheiro em janeiro de 2021, período de chuvas intensas.

Figura 2 - escoamento da água da chuva na rua Rio Grande do Norte de encontro com a Rua Dorgival Pinheiro em janeiro de 2021.

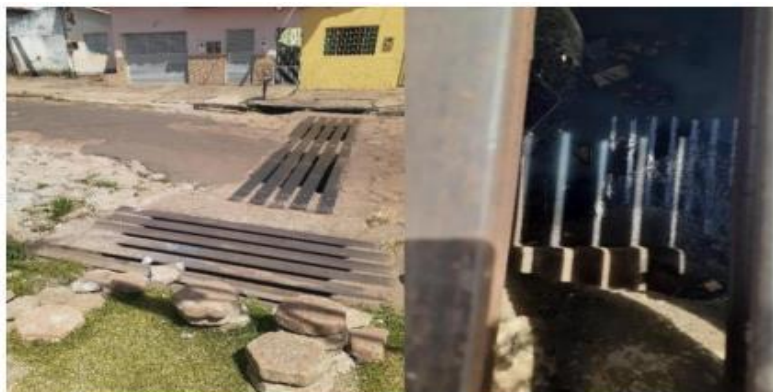
Na Figura 3 temos a presença inadequada de uma galeria que vai de um lado ao outro da rua, onde seu intuito inicial era a captação do forte fluxo de água na localidade, porém segundo o Dr. Engenheiro civil Rogério Rosa Lopes, a galeria para captação da água foi mal dimensionada e instalado em local inadequada, sendo composta por trilhos de ferro que cortam a rua no sentido vertical da via para que haja tanto o escoamento de água nos bueiros laterais da rua como na via de tráfego.

Figura 3 - Galeria na rua Rio Grande do Norte de Açailândia – MA.

Entretanto, como explicou o engenheiro, as instalações desses trilhos no sentido dimensionado não auxiliam uma boa captação da água e sim facilita seu escoamento sob a superfície da rua.

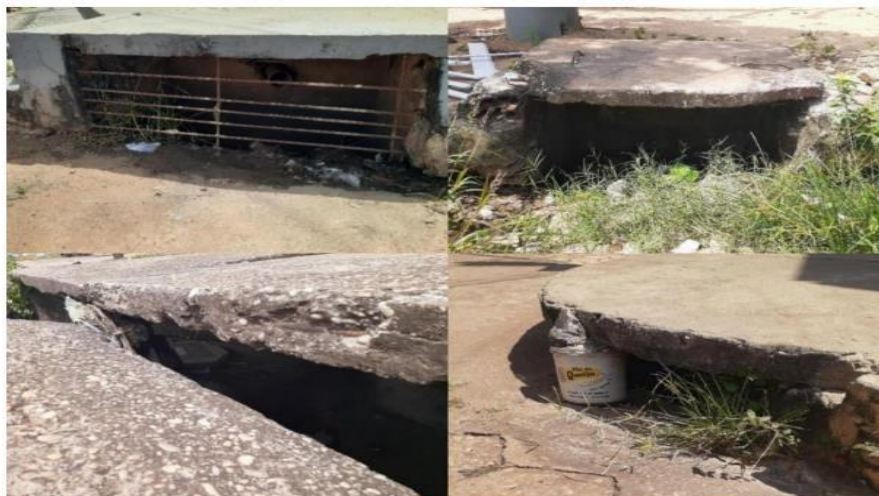
Figura 4 - Bueiros na rua Rio Grande do Norte de encontro com as Rua Dorgival Pinheiro e Rua São Luís.

A Figura 4 mostra a situação dos bueiros que são responsáveis pela captação da água na rua Rio Grande do Norte em Açailândia — MA, em muitos pontos da cidade não seguem a norma da ABNT NBR 8890, no que diz respeito sobre o tubo de concreto de seção circular para água pluvial e esgoto sanitário, pelo fato de não existir na maioria das ruas de Açailândia.

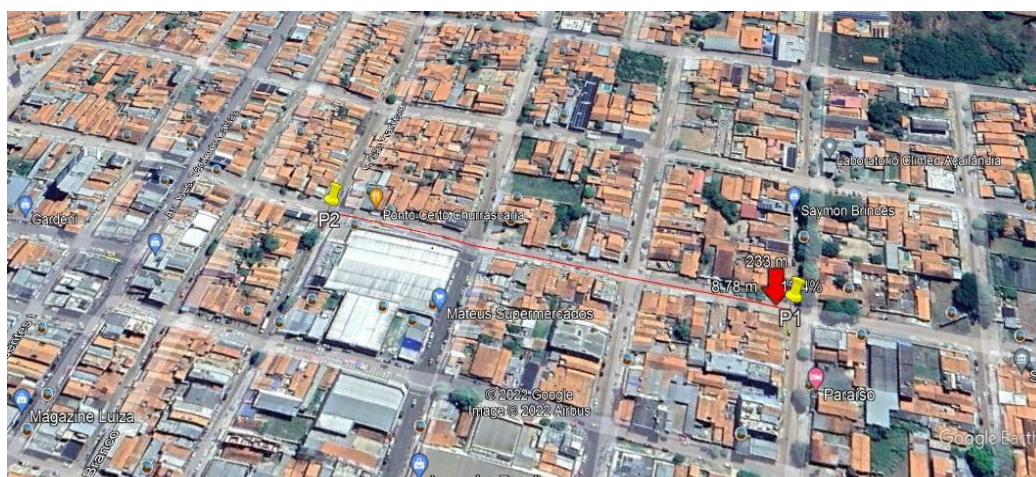
A Figura 5 mostra a Rua Rio Grande do Norte por imagem via satélite, o traçado em vermelho faz a demarcação do trecho que foi abordado na produção do presente trabalho.

Figura 5 – Visualização da rua Rio Grande do Norte em Açailândia – MA.

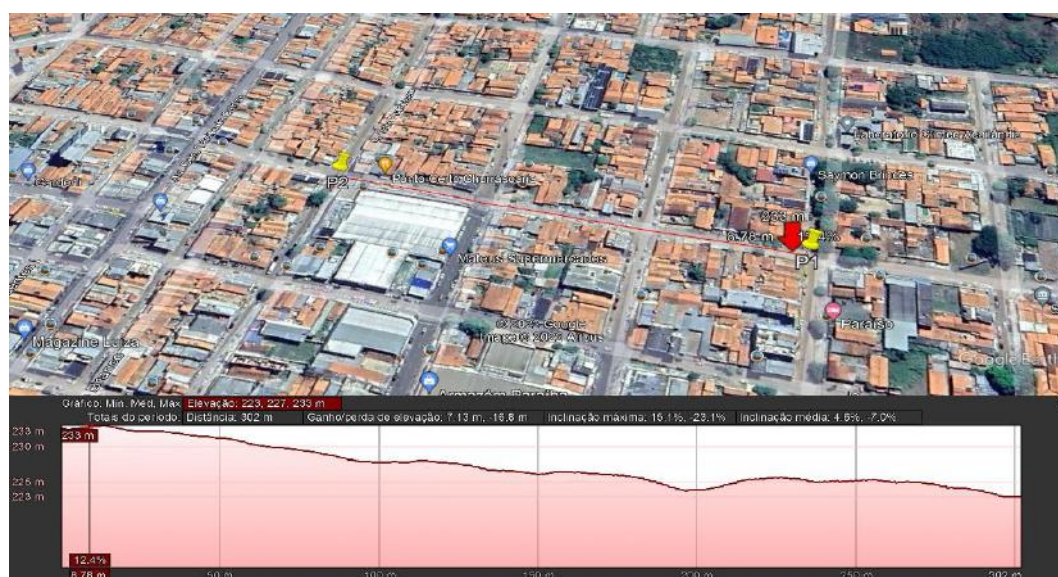
Na Figura 6 temos a demonstração da declividade da Rua Rio Grande do Norte, representa pela linha em vermelho, retirada do programa Google Earth Pro.

Figura 6 - Visualização da elevação da rua Rio Grande do Norte de Açailândia – MA

A partir de dados coletados, sabemos que a área de contribuição é de 3.051 metros, onde pega desde o início do montante até o fim da jusante, com uma declividade de 12,4% como é mostrado na figura 6, o que em radianos ficam 0,1234 rad, aproximadamente, ao aplicarmos a fórmula mediante esses dados, obtemos um valor de ITU de 14,1637. De acordo com Schier (2007), no seu trabalho de Avaliação do Índice Topográfico de Umidade para Detecção de Zonas Urbanas Inundáveis, a partir de ITU acima de 9, a declividade tem influência nas enchentes causadas no local. O que nos permite maiores estudos ao fazer o dimensionamento de toda a captação da água vinda das chuvas.
