Fratura coronoradicular - colagem de fragmento associado com pino de fibra de vidro: relato de caso

Coronoradicular fracture - fragment bonding associated with fiberglass post: case report

3. Estudo do Caso

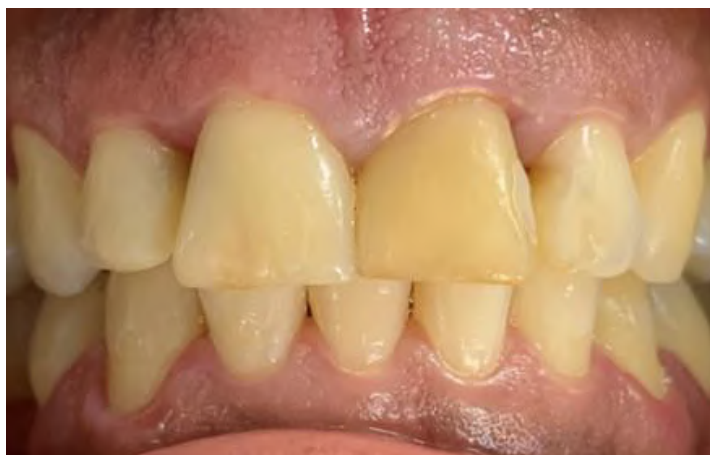
Paciente do gênero masculino, 40 anos, compareceu à clínica odontológica da Universidade Tiradentes (UNIT) onde relatou “meu dente da frente está mole, acho que quebrei enquanto tentava cortar um pedaço de carne” SIC (segundo informações coletadas). Ao exame clínico extra-oral, o paciente não apresentou alterações fora do padrão de normalidade. No exame intra-bucal havia edema gengival na região anterior da maxila e a unidade 21 apresentava mobilidade em sentido vestibular e palatino, sinais de sangramento gengival e fragmento dental aderido à gengiva, como é possível observar na Figura 1 a coroa ainda em boca. Em seguida foi realizado exame radiográfico periapical inicial Figura 2 que revelou imagem radiolúcida sugestiva de linha de fratura oblíqua envolvendo esmalte, dentina e cimento, ausência de alteração periapical e extensa área radiopaca na região da crista marginal distal e no conduto radicular, sugestivo de material restaurador e obturador.

Figura 1 – Exame clínico inicial com o fragmento aderido à gengiva.

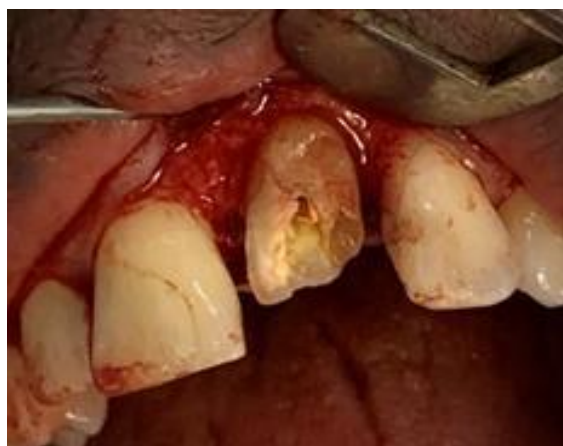
Figura 3 – Retalho mucoperiosteal de espessura total

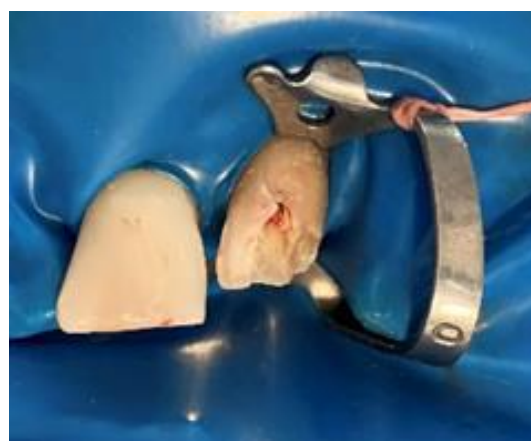
Figura 4 – Isolamento absoluto com lençol de borracha.

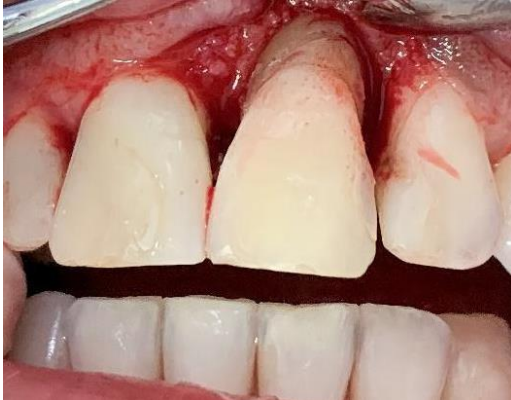
O acabamento e polimento da linha de cimentação, como pode ser observado na Figura 8 acima do terço cervical da unidade 21, foi realizado com auxílio de broca carbide multilaminada 9904 FF (Microdont; Microdont micro usinagem de precisão Ltda, São Paulo, SP) em alta rotação, borrachas abrasivas e disco de feltro (TDV; Tdv dental Ltda, Pomerode, SC) em baixa rotação. A seguir, procedeu-se à remoção do isolamento absoluto, retalho reposicionado e uma sutura colchoeiro vertical

Figura 8 – Aspecto clínico após o acabamento e polimento

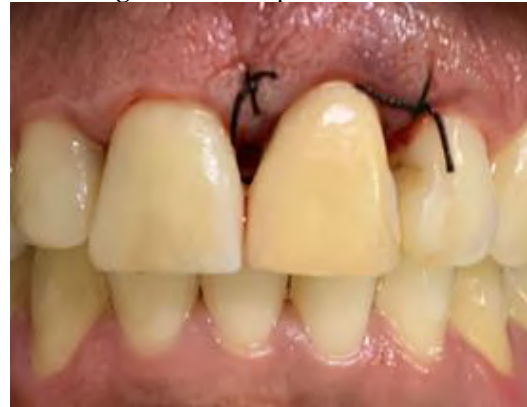
(Christgau, 2004), evidenciado na Figura 9, promovendo condições para o restabelecimento e integridade dos tecidos periodontais.

Figura 9 – Pós-operatório imediato

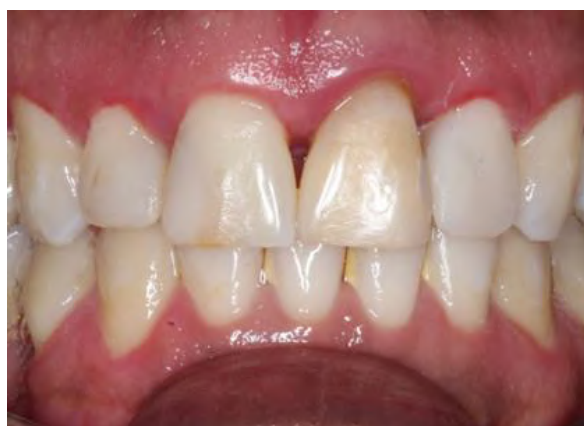
O sorriso final do paciente, após 3 meses, pode ser observado na Figura 11 evidenciando que clinicamente o fragmento e o tecido gengival apresentam-se aparentemente saudáveis. Os exames clínicos e radiográfico evidenciaram retenção estável do fragmento, estética e função favoráveis e condição periodontal satisfatória ao redor da unidade reabilitada. Radiograficamente após 3 meses, como observado na Figura 12, verificou-se adequada adaptação dos fragmentos e região periapical e ligamento periodontal sem alterações.

Figura 11 – Aspecto clínico após 3 meses.

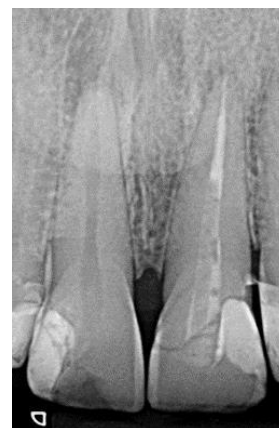
Figura 12 – Aspecto radiográfico após 3 meses.
