Produção de água com a aplicação de práticas mecânicas e vegetativas de conservação do solo e água em área de pastagem degradada

Water production with the application of mechanical practices of soil and water conservation in degraded pasture area

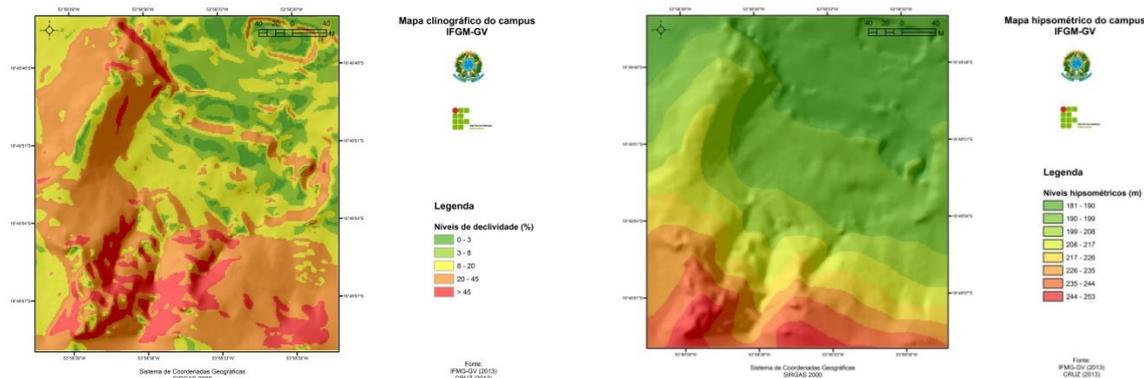
O mapa Clinográfico do terreno (Figura 2) indica a existência de duas regiões de maior declividade.

Figura 2. Mapa Clinográfico (à esquerda) e Hipsométrico (à direita) do *campus* IFMG/GV.

Uma localizada na porção oeste, cuja declividade varia entre 20 e 45% em local de altitudes que vão de 181 a 217 m. E, a outra, localizada na porção norte, com altitudes que variam de 208 a 253 m e cuja declividade ora varia entre 20 e 45%, ora é superior a 45% de acordo com o que pode ser observado na Figura 2, com os respectivos mapas Clinográfico e Hipsométrico.

Sobre a capacidade real de água armazenada nas barraginhas (265 m³, ante 480,72 m³ do valor calculado), destaca-se que o valor real foi inferior ao calculado em função da topografia do terreno, que conforme Pires & Souza (2013) não deve ter barraginhas em áreas com grotas em “v”, com declividade superior a 12% e presença de voçorocas, o que condiz com a topografia da área de intervenção (Figura 2).

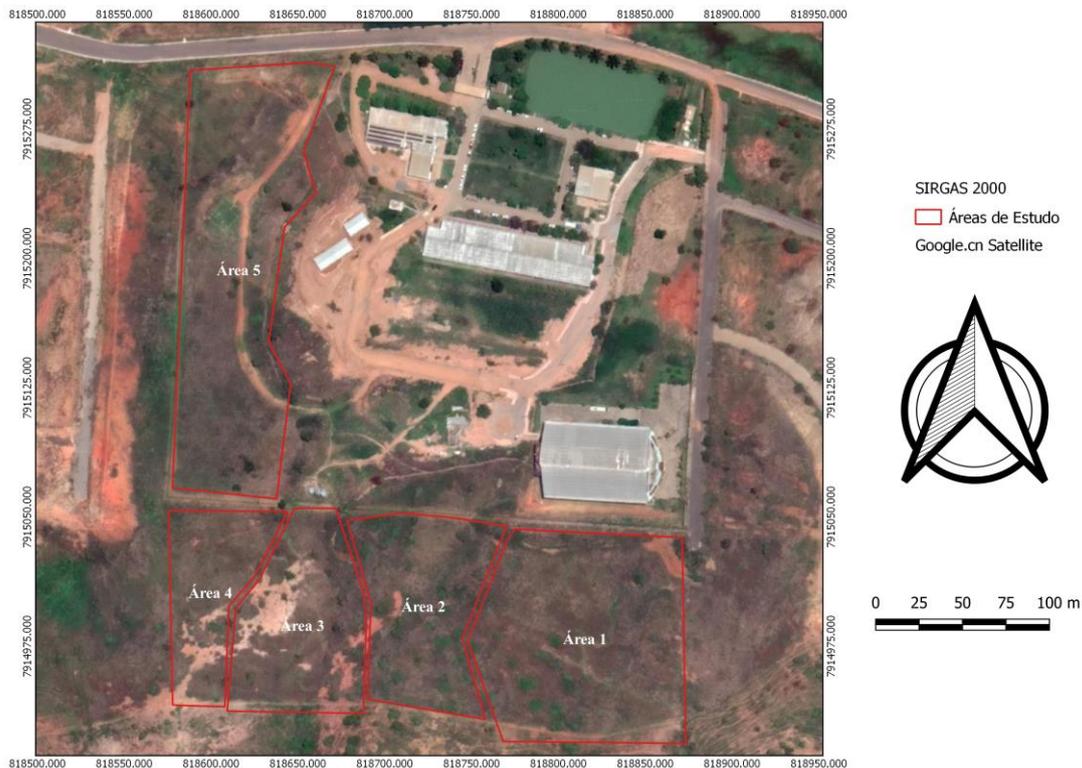
A área da encosta apresenta 5 pontos de exutório, os quais foram denominados como pontos “1”, “2”, “3”, “4” e “5”, sendo que no ponto “5” não foi adotada nenhuma medida de recuperação, por se tratar de uma área com menor degradação quando comparada com as áreas 1 a 4. Nas demais áreas foram empregadas as barraginhas em conjunto com as paliçadas, além do plantio do capim vetiver. As áreas 1, 2, 3 e 4, apresentam 29.675 m² e, a

área 5 tem 13.450 m². As cinco áreas foram delimitadas em função do exutório principal de cada uma delas e estão representadas na Figura 3. Utilizou-se o Google Earth para delinear as regiões da encosta.

Figura 3. Delimitação das cinco regiões que compõem a área da encosta.

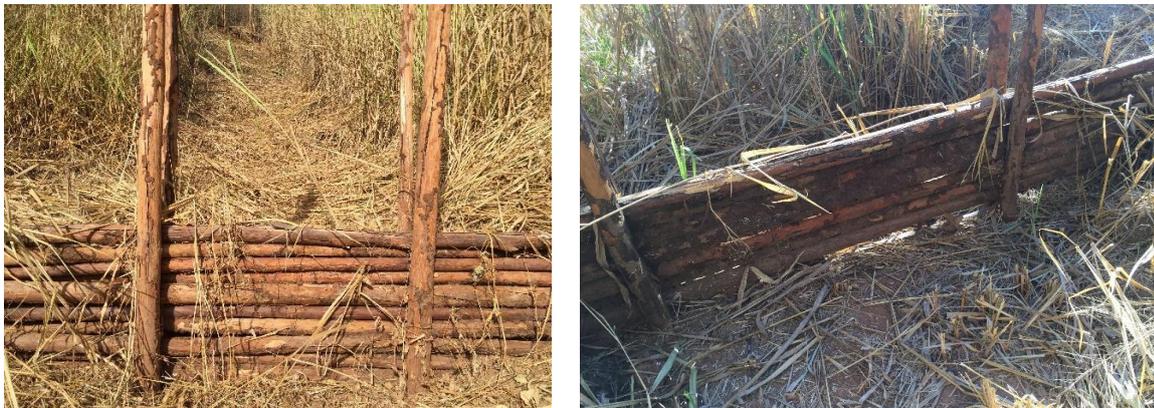
A paliçada que foi construída mais a jusante da área 1 e que está localizada entre duas barraginhas (Figura 4), reteve em quase toda a sua extensão 55 cm de sedimentos.

Figura 4. Paliçada com contenção de solo e com desenvolvimento da vegetação sobre o sedimento (à esquerda) e paliçada com perda de sedimento devido falha construtiva na parte basal (à direita).

Esse sedimento, em parte, foi da movimentação de terra para construção das barraginhas, que apesar do plantio do capim vetiver visando estabilizar o solo revolvido, não apresentou o resultado esperado, pois não cresceram em tempo hábil (antes do período intenso das chuvas). Outra parte dos sedimentos foi carregada da parte alta dessa área (montante), devido ao processo erosivo acentuado com as chuvas do período. A paliçada mais a montante dessa área reteve 80 cm de sedimentos. Vale ressaltar que houve incêndio nos dias que antecederam à intervenção mecânica (Figura 3) na área da encosta e com isto o solo ficou

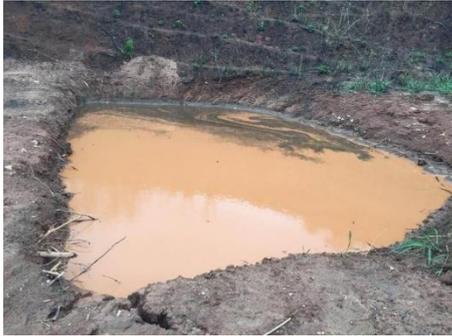
Na área 3 foi construída uma barraginha e realizada a limpeza de uma já existente, que se comportaram conforme o esperado, exceto para o evento de precipitação do dia 30/12/2018, o que também levou ao extravasamento. A figura 5 apresenta as barraginhas das Áreas 1 e 3.

Figura 5. À esquerda barragem construída da Área 3 e à direita terraço e barragem na extremidade da Área 1 (escoamento difuso).

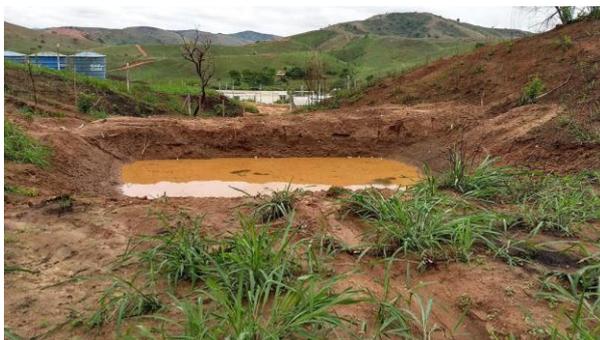
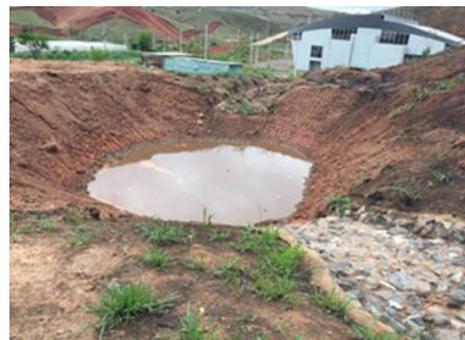
Além do volume de água retido pelas barragens, estas vieram a reter 20m³ de sedimentos, cumprindo assim com a outra finalidade desta intervenção mecânica de conservação dos solos e água. No caso de barragens em série, como na Área 3, é nítida a diferença de turbidez entre as barragens (figura 6). Esse fato é compreensível, uma vez que a barragem da esquerda está a montante da barragem da direita e ainda existe uma paliçada entre as duas, portanto, os sedimentos ficam grande parte retida na barragem mais à montante. Quanto maior for a turbidez da água, maior é a indicação de erosão, degradação e empobrecimento dos nutrientes do solo (Barros & Ribeiro, 2009). Houve certa imprecisão do volume de água e sedimento em todas as barragens porque a vara de tubo indicada por Paula & Pruski (2007) não apresentou o efeito esperado.

Figura 6. Diferença nítida de turbidez com barragens em série.

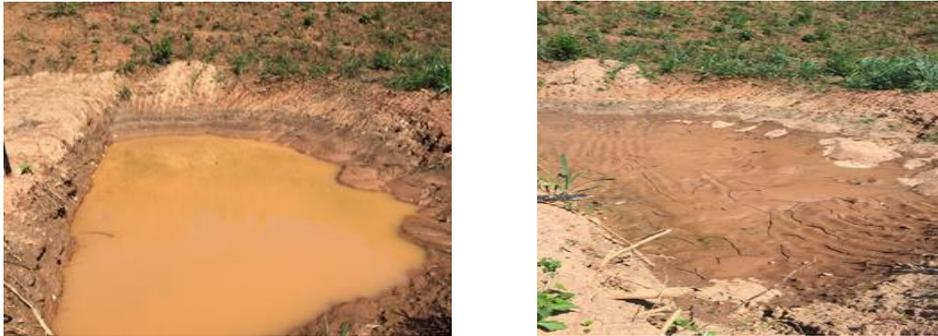
Observou-se ao longo do período de acompanhamento que a barragem demandava até 20 dias entre o último evento de precipitação, quando estava com capacidade próxima do limite, até o momento de promover toda a infiltração (Figura 7). Embora tenha sido exitosa

Figuras 7. Barraginha com água acumulada (à esquerda) e o final da infiltração após 20 dias (à direita).
