Análise técnica da ineficiência da microdrenagem na rua São Luís, delimitada em suas extremidades nas ruas Rio Grande do Norte e Bonaire, centro da cidade de Açailândia – Maranhão

Technical analysis of the inefficiency of microdrainage in the street São Luís, delimited in its extremities in the streets Rio Grande do Norte and Bonaire, center of the city of Açailândia - Maranhão

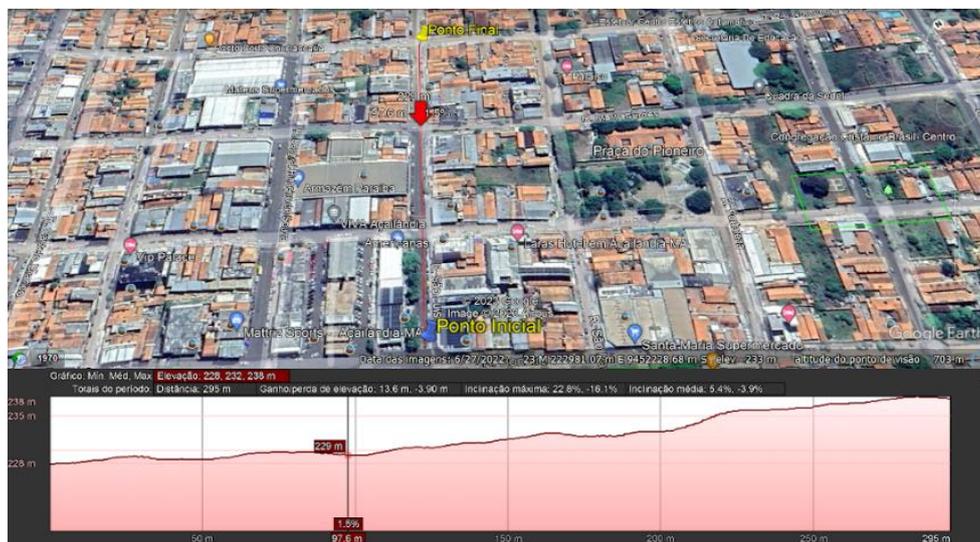
Figura 1 - Elevação do trecho da rua analisada.

Conforme Oliveira *et al* (2023), a declividade da via interfere não apenas na mobilidade urbana, como também o sistema de drenagem, além, da influência nas enchentes causadas no local. Na Rua São Luiz, delimitada pela Rua Rio Grande do Norte e Rua Bonaire, considerando um perímetro de três quarteirões (aproximadamente 300 metros de via asfaltada no centro da cidade de Açailândia – MA), foi possível analisar duas situações distintas de uma mesma via, no qual, a primeira refere-se a duas das quatro esquinas analisadas, pois nesses pontos não há a existência de bocas de lobo, havendo apenas sarjetas no seguimento da via que possui uma inclinação máxima de 22,8%, observada na Figura 1.

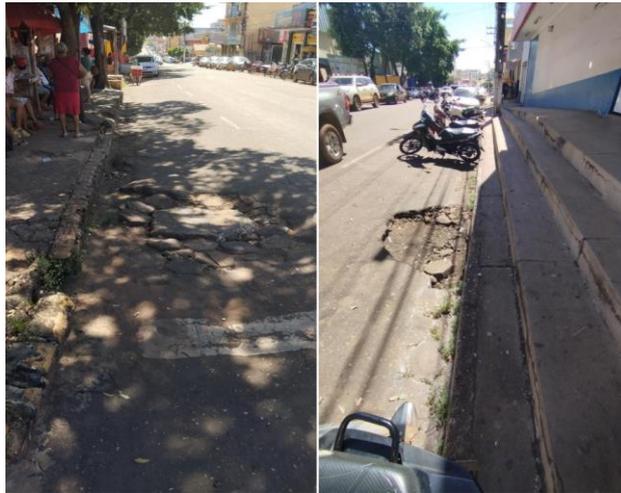
Figura 2 - Condições das sarjetas da via próximo ao ponto de ônibus.

E sarjetas com condições inadequadas pela presença de obstruções como a existência de resíduos sólidos (lixo, vegetação e areia), conforme a Figura 2.

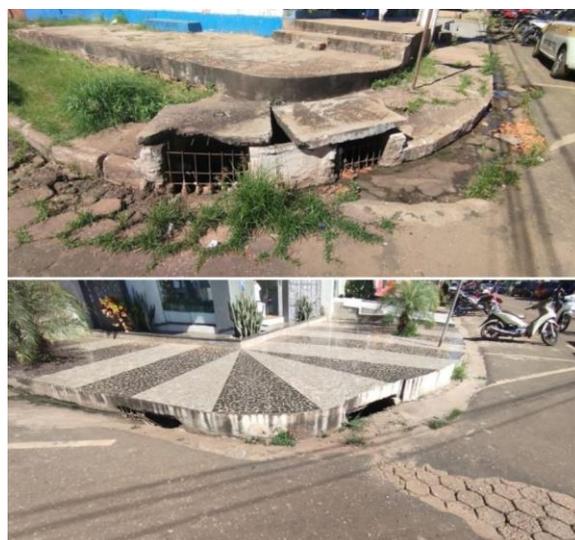
Figura 3 - Condições das bocas de lobo na via.

A segunda situação, se trata das duas esquinas seguintes, situadas no ponto de menor elevação da via, nesses pontos se fez necessário uma implementação do sistema de microdrenagem, introduzindo a existência de dez bocas de lobo para comportar o volume de água que corre por essa rua, sendo um total de cinco bocas de lobo distribuídas entre os quatro lados das esquinas mencionadas, no entanto, as bocas de lobo presentes nessas áreas não são padronizadas, não segue nenhuma normativa e sua distribuição não segue o curso natural da água que corre pela via, além de possuir manifestações patológicas (fissuras, carbonatação e deterioração do concreto) e obstruções como as já mencionadas anteriormente. O número de bocas de lobo também se mostrou insuficiente para a região uma vez que a água que chega nesses sistemas drenantes vem de demais localidades além da área analisada. Dessa forma podemos notar tudo o que foi mencionado anteriormente na Figura 3.

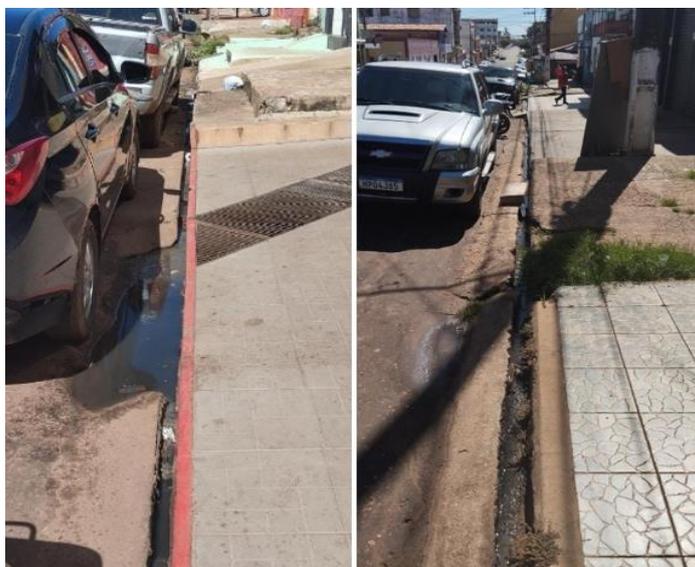
Figura 4 - Esgoto ao ar livre escoando pelo sistema drenante.

Dessa forma, a deficiência na qualidade na microdrenagem na área analisada está atrelada a muitos fatores, que vai desde a inexistência de um projeto adequado para sua implementação visando dimensionamento adequado das sarjetas, bocas de lobo em quantidade e qualidade adequada, qualidade da estrada e geometria uma vez que o não abaulamento da via impossibilita o escoamento lateral adequado da drenagem superficial para o leito da rua. Fora os problemas estruturais, ainda foi identificado a ausência de manutenção das bocas de lobo, limpeza insuficiente nas sarjetas e a unificação indevida do sistema drenante com o esgoto ao ar livre conforme a Figura 4.

pluvial local. Além de acrescentar um projeto de esgoto, melhoria da via que não possui abaulamento para auxiliar no escoamento lateral da água e adesão de limpezas periódicas desses sistemas para evitar qualquer obstrução que interfira na captação adequada da água pluvial da chuva.

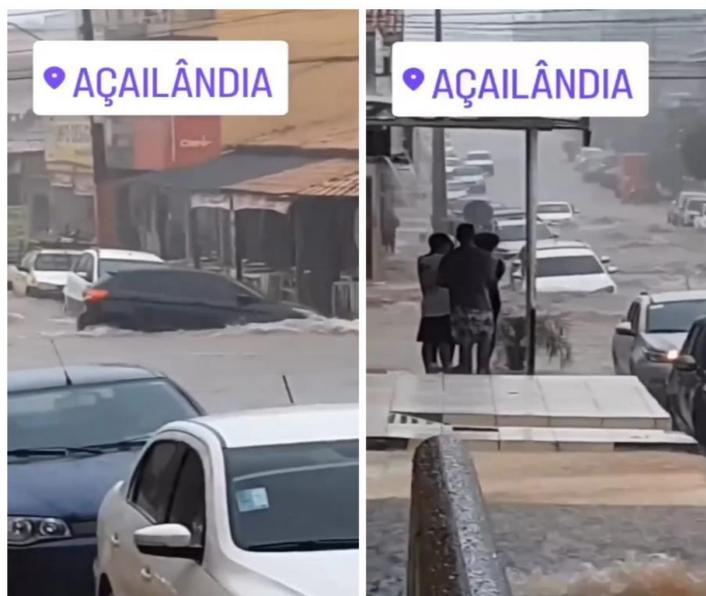
Figura 5 - Enchente na rua São Luiz, Açailândia.

A rua analisada é uma entre as principais vias da cidade, possuindo um alto fluxo de pessoas e existência de diversos pontos comerciais ao longo da via, no entanto, mesmo com esses atributos, ela ainda sofre com os problemas presentes no sistema de microdrenagem já mencionados e a negligência de manutenção dos mesmos, nos dias de precipitações elevadas acarreta que, a água da chuva ultrapassa a capacidade das sarjetas e bueiros ocasionando enchentes e alagamentos como demonstrado na Figura 5, além, do esgoto a céu aberto. Almeida (2020), declara que se as cidades não lidarem adequadamente com esse problema, além da predominância do crescimento desordenado urbano e da ausência ou inadequação de políticas de ocupação do solo, tendo consequência a alta impermeabilidade do solo, que causa problemas como escoamento superficial, enchentes e inundações.

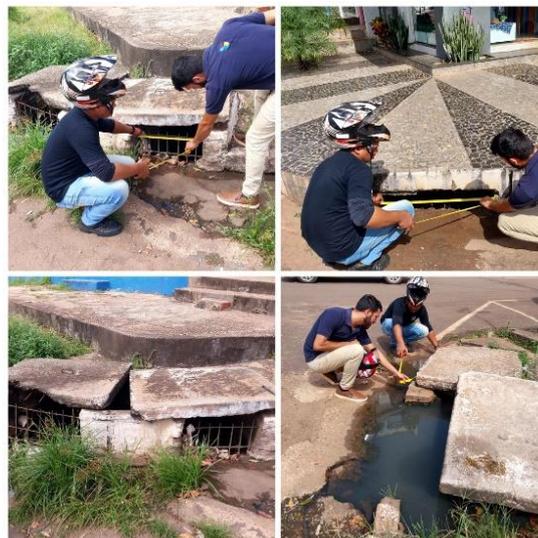
Figura 8 - Medição das dimensões das bocas de lobo da rua São Luiz.

Nesse estudo, foi coletado as dimensões de 6 bocas de lobo com o objetivo de demonstrar sua irregularidade e despadronização, sendo um dos principais motivos causadores dos transtornos nas infraestruturas de drenagem urbana na cidade de Açailândia – MA. Principalmente na rua São Luiz têm se mostrado uma fonte constante de frustração e perigo para os cidadãos. Infelizmente, a realidade é que grande parte dessas estruturas vitais em nossa cidade estão em um estado de abandono vergonhoso, Figura 8.

Como observado na Figura 8 e Tabela 1, as bocas de lobo não foram dimensionadas adequadamente, pois não seguem nenhuma normativa ou padronização, evidenciando ainda várias obstruções em seu entorno e interior o que interfere diretamente na vazão e capacidade de engolimento das bocas de lobo.

Portanto, para proporcionar maior conforto, segurança e um escoamento adequado da água pluvial da chuva, o ideal seria implementar um novo sistema de microdrenagem, visando captar a água escoada desde o ponto de maior elevação da via, uma vez que a água tende a chegar em velocidade e volume elevado no ponto mais baixo causando a incapacidade do sistema de drenagem. Dessa forma poderia ser implementado bocas de lobos de sarjetas nos pontos mais altos e novas bocas de lobo de guia seguindo as devidas normativas nos pontos mais baixos tendo em vista adequar e suprir as necessidades de escoamento
