Efeitos biológicos da poluição hídrica do rio Itapecuru na cidade de Caxias/MA

Biological effects of water pollution in the Itapecuru River in the city of Caxias/MA

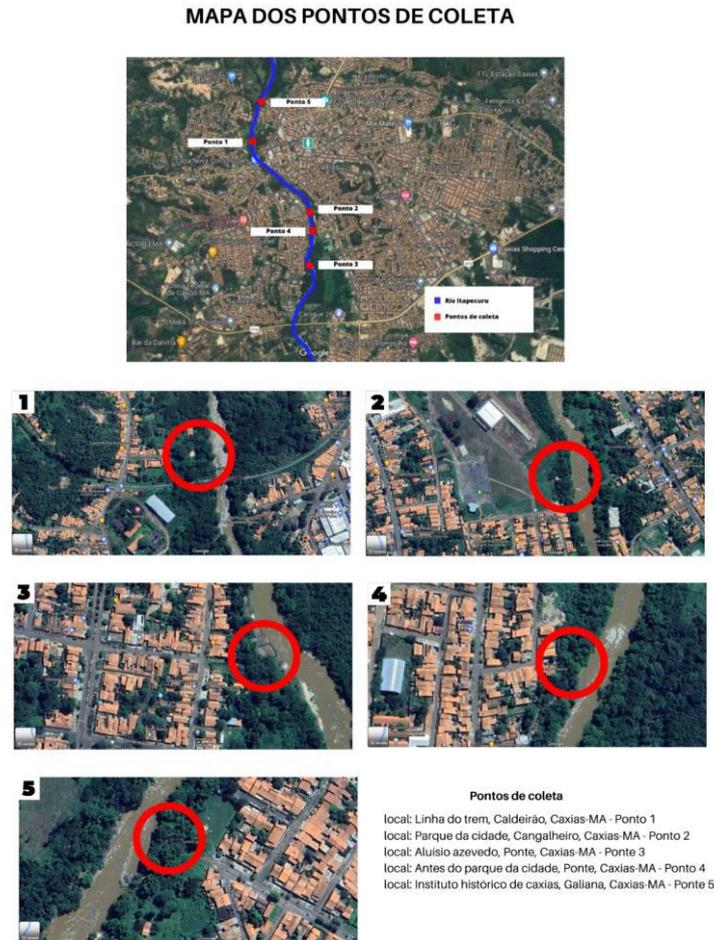
Figura 1 - Rio Itapecuru, Caxias- MA. **P1**- Grau de poluição menor. **P2**- Menos poluído. **P3**- Ponto equilibrado. **P 4 e 5**- Mais poluídos.

Os pontos de coleta foram selecionados baseando-se no grau de poluição e fator antrópico presente nas proximidades do rio Itapecuru (Figura 1), sendo somente na zona urbana de Caxias- MA, sendo uma pesquisa de estudo misto tanto de campo como laboratorial, tendo um estudo de natureza quali- quantitativa. Sendo assim, foram identificados cinco pontos para as coletas, os quais foram dois períodos diferentes para serem colhidas as amostras, considerando um período intermediário e chuvoso. Desse modo, as amostras de água foram coletadas com aproximadamente 30 cm de profundidade.

Os cinco pontos foram nomeados de P1, P2, P3, P4 e P5, cada ponto analisado possuía características relevantes em relação ao grau de poluição. O ponto 1 apresentava um grau de poluição menor que os outros pontos, visto que nas suas margens não existia lixo, nem queda de esgoto e ausência de residências tão próximas. O ponto 2 já apresentava características mais distintas, visto que também não havia residências tão próximas, nem um alto grau de poluição, sendo considerado um ponto também menos poluído.

O ponto 3 se caracterizou como um ponto equilibrado, possuía um certo grau de poluição, mas as margens do rio se mostravam, ainda assim, conservadas, apesar de residências bastante próximas ao rio. Já os pontos 4 e 5 foram considerados os mais poluídos, pois possuíam um alto grau de poluição antrópica, além de dejetos de animais, esgotos domésticos e entre outras características.

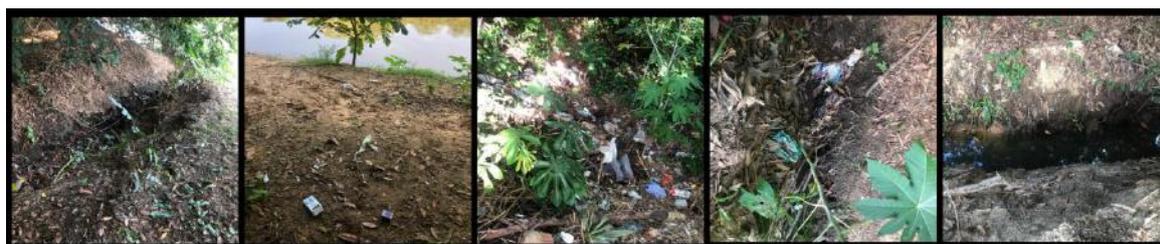
Figura 2 - Análise física dos pontos P1 ao P5 que mostram resíduos e esgotos próximos as margens do Rio Itapecuru.

Na Figura 2 observa-se um alto índice de ação antrópica na maioria dos pontos de coletas de água no rio Itapecuru, como perda da mata ciliar, lixo, escoamento de esgotos, dejetos de animais. Segundo Silva e Conceição (2011) um dos fatores que levam ao desmatamento da mata ciliar no rio Itapecuru relaciona-se com o crescimento urbano e consequente lançamento em seus afluentes de resíduos sólidos sem terem passado por nenhuma etapa de tratamento.

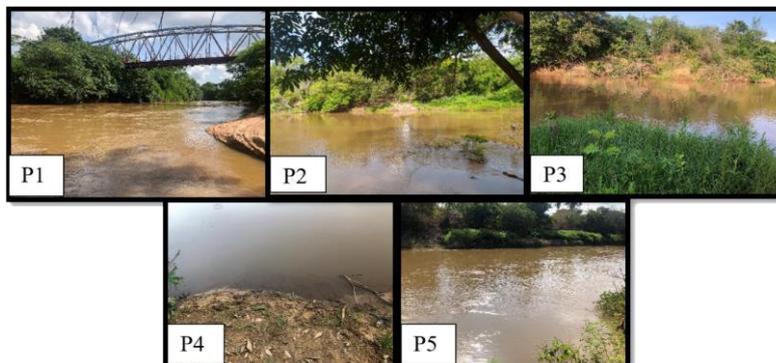
Figura 3 - Pontos de coletas no Rio Itapecuru em Caxias- MA.

Para as análises químicas as águas, como consta na figura 3, foram analisadas conforme a Portaria do Ministério da Saúde de N° 888 de 04/05/2021, mostrando desconformidades. Muitos fatores antrópicos, como o lixo, são uma grande ameaça

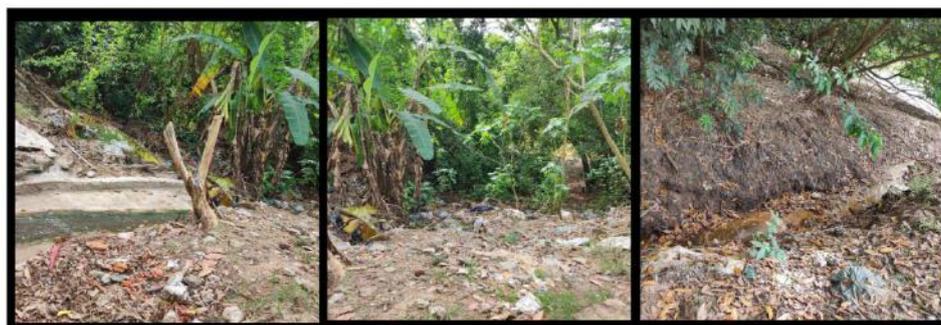
Figura 4 - Resíduos dispostos nas proximidades da margem do rio Itapecuru no ponto 4.

Nos períodos de coleta de água, foi observada no entorno dos pontos a ação antrópica, especificamente nos pontos 4, onde foi percebido um crescente aumento em relação à poluição do solo (Figura 4). Nos pontos 1, 2, 3 e 5 foi observado uma menor degradação ambiental. Como causador de todo o impacto ambiental foi perceptível a ação do homem, devido ao despejo dos mais variados resíduos sólidos, principalmente o doméstico.

Ao analisar a poluição nas margens do rio Itapecuru, o ponto 4 citado foi o que mais se destacou na poluição do solo, considerando a disposição de várias latas de cerveja, sacos plásticos, restos de bacias quebradas, cacos de vidros, entre outras coisas. Tendo em mente que esses componentes demoram milhares de anos para se decompor, coloca-se em pauta a proliferação de pestes causadores de doenças.

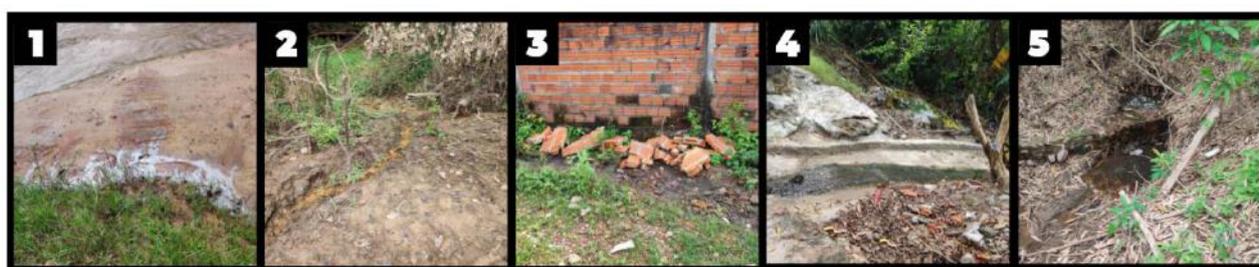
Figura 5 - Ponto 1: substância desconhecida na margem do rio, ponto 2;3;4;5: esgoto que são despejados no rio Itapecuru.

Durante as coletas, observou-se que os pontos 1 e 5 se destacaram em relação à poluição hídrica, percebendo que os esgotos domésticos estão sendo canalizados direto para o rio, e não tendo saneamento básico adequado para seu escoamento (Figura 5). A água contaminada é capaz de colocar em risco a saúde da população devido à presença de vários agentes patogênicos, sendo esses as bactérias, protozoários, substâncias tóxicas e microrganismos diversos. Diferentemente da água potável, não se deve utilizá-la para consumo humano e nem mesmo para fins recreativos.

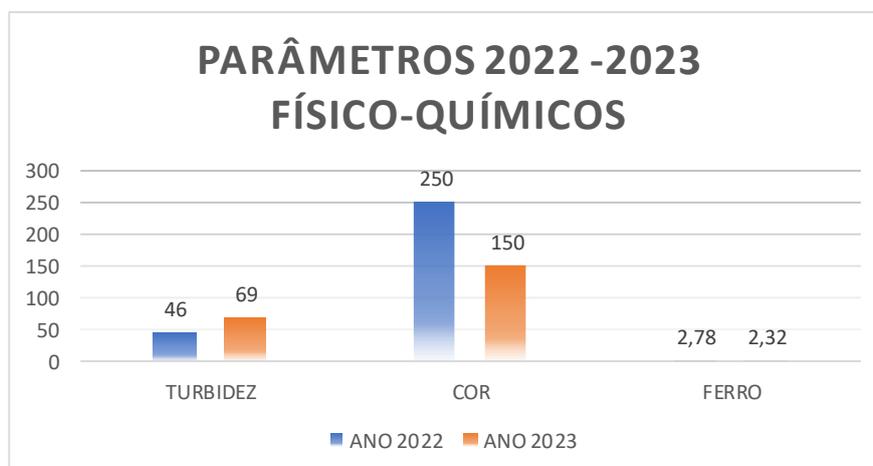
Gráfico 1 - Média dos Parâmetros Físico-Químicos nos anos de 2022 e 2023.

Média dos Parâmetros Físico-Químicos nos anos de 2022 e 2023. Fonte: Laboratório de físico-química do SAAE (Serviço Autônomo de Água e Esgoto, 2023).

A média dos parâmetros apresentados nos anos de 2022 e 2023 (Gráfico 1) mostra que os resultados tiveram mudanças significativas em todas os parâmetros analisados, visto que no período chuvoso apresentaram-se valores inferiores ao período intermediário, talvez porque o volume de água estivesse maior, o que pode ter interferido nas alterações dos parâmetros. Isso, de certa forma, justifica também o surgimento de parâmetros novos, como a amônia, alumínio, nitrato e fenol, mesmo que estes não tenham ultrapassado o valor estabelecido. Contudo, se estes mesmos metais estiverem em excesso, eles podem alterar as atividades vitais dos organismos Patra et al. (2004).
