Avaliação de desempenho de rodovia utilizando a metodologia proposta no manual de pavimentação do DNIT: Estudo de caso da Avenida Jatobá, Sobral-CE

Performance evaluation of highway using the methodology proposed in the DNIT paving manual: Case study of Avenida Jatobá, Sobral-CE

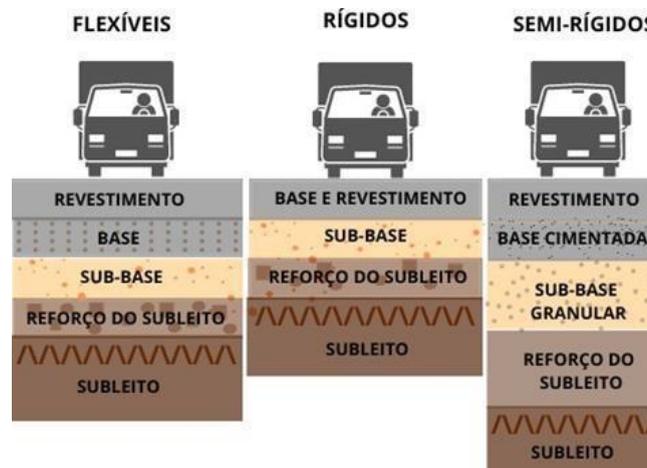
Figura 1 - Tipos de pavimentos: flexíveis, rígidos e semi-rígidos.

Construídos a partir da combinação de diferentes materiais e técnicas, aplicados de acordo com as alterações térmicas e de tráfego, esses pavimentos são formados a partir de uma mistura de agregados minerais e vários ligantes asfálticos. Essas misturas dão origem a três tipos de pavimentos: pavimentos flexíveis, nos quais seus materiais são constituídos por agregado graúdo, material de enchimento *filer* e ligante asfáltico (DNIT, 2006a; DNIT, 2006b). Os rígidos onde o revestimento tem uma dureza ligeiramente maior e não absorve a carga uniformemente. E existem revestimentos semi-rígidos que combinam rigidez com flexibilidade, como, por exemplo, com misturas de solos betuminosos (DNIT, 2006a; DNIT, 2006b). A Figura 1 mostra uma representação dos tipos de pavimentos descritos.

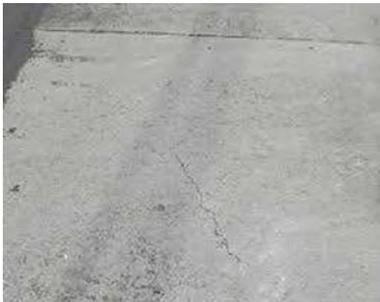
(a) Fissuras

- *Fissuras*: São rupturas capilares que ainda não causam problemas funcionais nos pavimentos. A fissura pode estar localizada transversalmente, longitudinalmente e diagonalmente ao eixo da rodovia, além de ter um diferencial na sua extensão inferior a 1,5 metros (Figura 2(a)). As causas principais para a formação de fissuras são: dosagem incorreta de asfalto, excesso de partículas finas (ou material de enchimento) no revestimento, compactação em excesso ou em momento inapropriado (DNIT, 2003a; DNIT, 2003b).

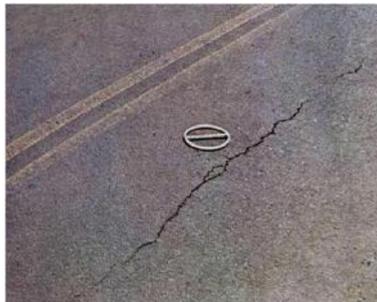
(b) Trincas

- *Trincas*: As trincas são facilmente vistas e possuem uma abertura maior que as fissuras, podendo ser afinadas por trincas isoladas ou trincas interligadas (Figura 2(b)). São patologias funcionais e estruturais, que ocasionam irregularidade e enfraquecimento do revestimento do pavimento (DNIT, 2003a; DNIT, 2003b).

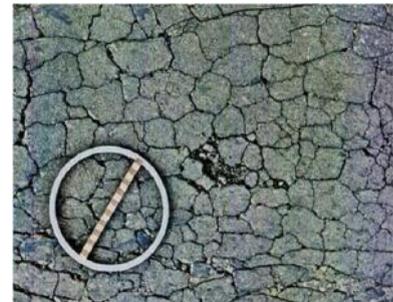
(c) Couro de Jacaré

- *“Couro de Jacaré”*: Conjunto de trincas sem direção, porém no formato de blocos com aproximadamente 50 mm de dimensão (Figura 2(c)). Sua principal causa se dá à contração da capa asfáltica por efeito da oscilação de altas e baixas temperaturas (DNIT, 2003a; DNIT, 2003b).

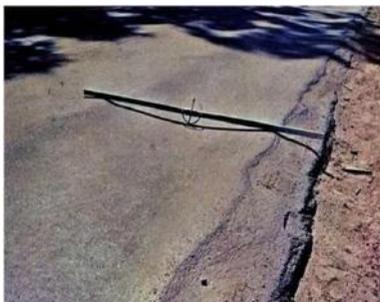
(d) Afundamento plástico

- *Afundamento plástico*: Patologia representada por depressão no pavimento, e pode ser do tipo local ou de trilha de roda, podendo alcançar uma extensão de até 6 m (local) ou superior 6 m (trilha de roda), (Figura 2(d)). Provocado por escoamento plástico de uma ou mais camadas do pavimento (DNIT, 2003a; DNIT, 2003b).

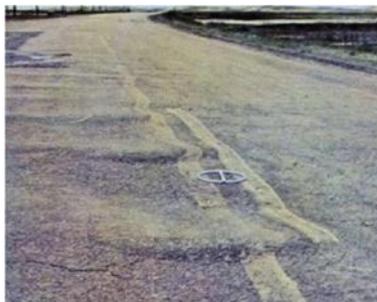
(e) Ondulações

- *Ondulações*: Deslocamento do revestimento causando ondulações no pavimento, decorrente da falta de estabilidade da liga asfáltica, abundante umidade do solo, contaminação da mistura ou ausência de arejamento das misturas de asfalto (Figura 2(e)) (DNIT, 2003a; DNIT, 2003b).

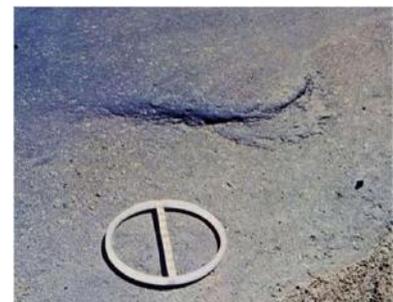
(f) Escorregamento

- *Escorregamento*: Movimento do revestimento em relação a camada inferior aparecendo aberturas no pavimento, que estão ligadas diretamente pelas falhas construtivas e pinturas de junção (Figura 2(f)) (DNIT, 2003a; DNIT, 2003b).

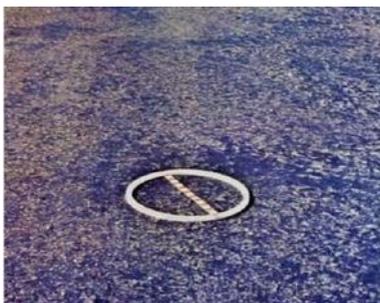
(g) Exsudação

- *Exsudação*: Acúmulo de material betuminoso visto na superfície do pavimento como brilho vítreo, fomentado pela migração do ligante através da superfície (Figura 2(g)). Contendo assim, um baixo conteúdo de vazios (DNIT,

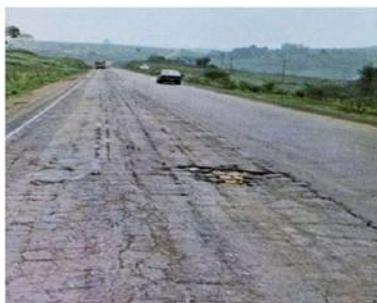
(h) Desgaste

- *Desgaste*: Os desgastes são remoções progressivas do pavimento causadas pelos esforços do tráfego e intemperismo, sendo vista como uma patologia mais grosseira (Figura 2(h)) (DNIT, 2003a; DNIT, 2003b).
- *Panela*: Lacuna de tamanhos variados, que podem atingir outras camadas inferiores, motivando uma desintegração dessas camadas (Figura 2(i)) (DNIT 005/2003).

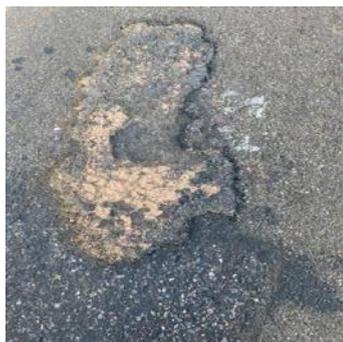
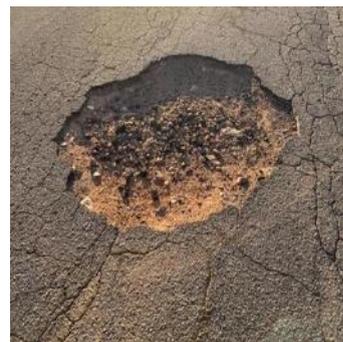
Figura 5 - Principais defeitos encontrados no segmento 1.

Nesse trecho as principais patologias detectadas pelo LVC foram panelas, trincas, desgastes, couro de jacaré e tentativas de remendos. Na Figura 5 são mostradas algumas das patologias verificadas.

Os defeitos na forma de panelas e buracos são encontrados em quase toda a rodovia. Esses tipos de defeitos são causados fadigas, desintegração, deficiência na compactação, umidade excessiva ou até mesmo falha na imprimação.

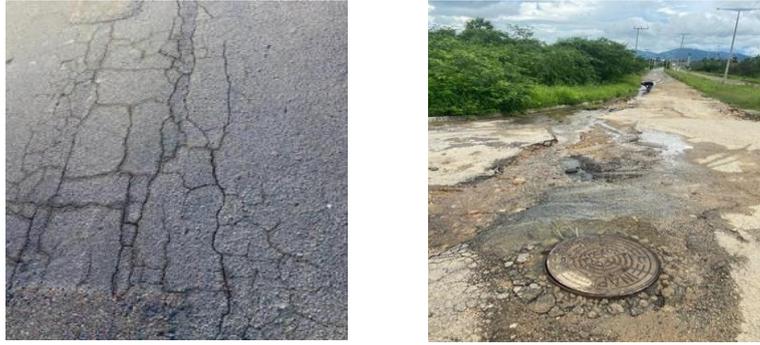
Os desgastes também estão presente em vários pontos da rodovia. Em geral, esse tipo de patologia ocorre devido falhas de adesividade entre ligando e agregado, deficiência no teor de ligante, problemas na execução ou no projeto.

As trincas tipo couro de jacaré, também visualizadas no pavimento, surgem devido ao colapso do revestimento, má qualidade da estrutura ou baixa capacidade de suporte do solo.

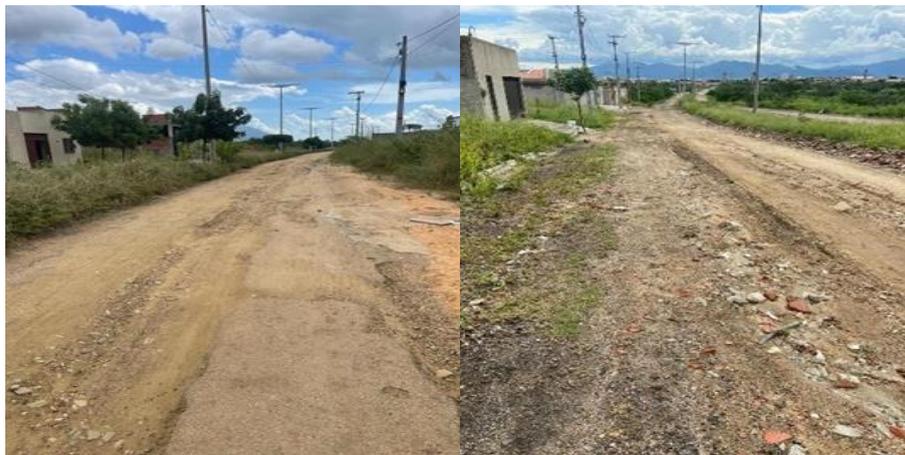
Figura 6 - Desgaste total do pavimento no segmento 2.

No segmento 2 também foram detectados desgastes, trincas, buracos e panelas. Em alguns trechos foram detectados o desgaste total do pavimento da rodovia (Figura 6).

Esse tipo de defeito consiste em uma deformação severa, atingindo as outras camadas do pavimento, sendo ocasionado por falha na execução, falta de manutenção e também falha no revestimento asfáltico para a carga solicitante.

Durante levantamento visual da rodovia verificou-se trechos onde o revestimento asfáltico se encontra em estado de degradação total. Os resultados obtidos, principalmente o IES, atestam que a rodovia apresenta estado crítico, necessitando, portanto, de recuperação total.
