## Patologias em concreto armado e diagnósticos em estruturas de Açailândia-MA

Pathologies in reinforced concrete and diagnostics in structures in the municipality of Açailândia-MA

Foram analisadas duas construções no município Açailândia – MA, Brasil, sendo selecionados dois locais com predominância de incentivo do poder público, ou seja, dinheiro público. A primeira obra analisada foi a construção de um shopping que se encontra abandonado, localizado em Avenida Alexandre Costa, 01, Residencial Tropical Prancha 02 - Letra A Quadra 56 Lote 1-A Açailândia/MA - CEP 65930-000, próximo ao supermercado Mix Mateus.

O segundo local onde foi realizada a vistoria é o Hospital Municipal de Açailândia (SESP) localizado em R. Dez de Outubro, 467, Açailândia - MA, 65930-000, onde teve uma recente reforma e apresenta diversas patologias em toda a sua estrutura.

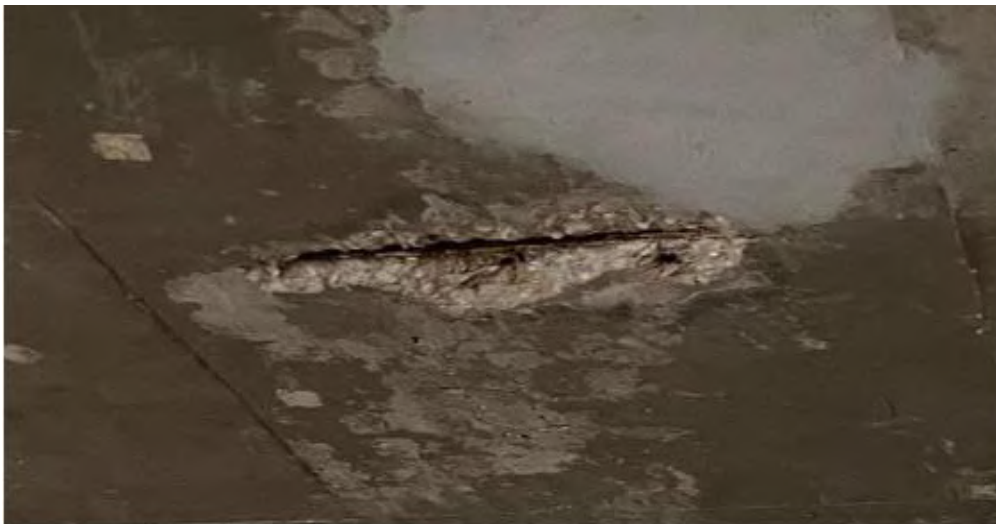
**Figura 1** – Exposição de armaduras.

No primeiro local vistoriado, foi possível observar algumas patologias. A Figura 1 apresenta a exposição de armaduras na edificação.

Tal patologia demonstrada na Figura 1 é ocasionada pela falta de impermeabilização da laje de cobertura o que ocasiona um contato da umidade da armadura com o oxigênio do ambiente, podendo gerar corrosão ou degradação.

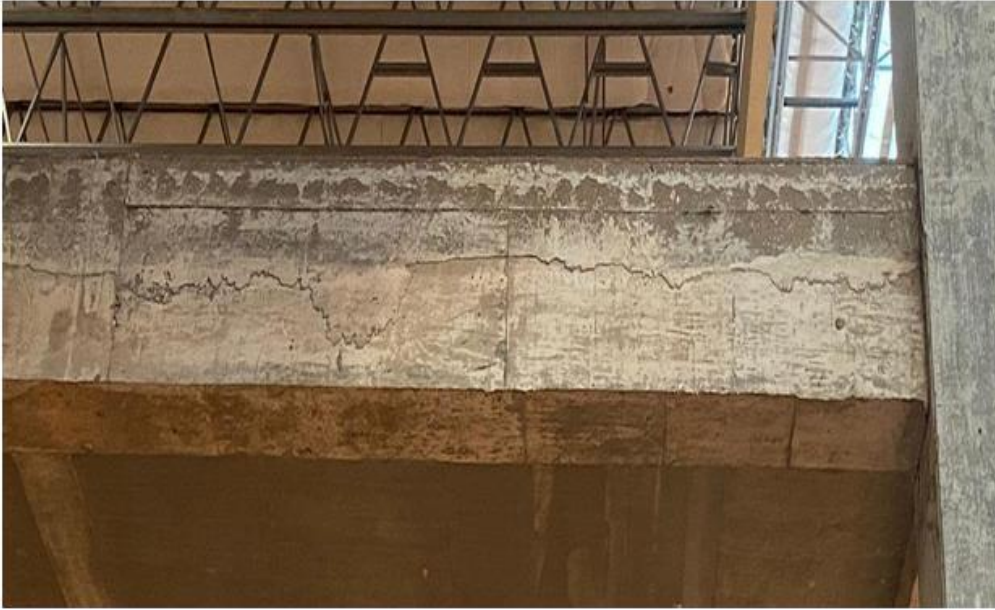
**Figura 2** – Fissuras em vigas.

Seguindo no mesmo local, foi encontrado fissuras em vigas, as Figuras 2 e 3 apresentam tal objeto.

Importante ressaltar, que na Figura 2 se trata de uma oriunda de uso concreto de má qualidade, ou por um esforço de cisalhamento. Já na Figura 3, nota-se que a fissura no pilar é gerada pelo uma junta fria, no qual acontece quando não se realiza

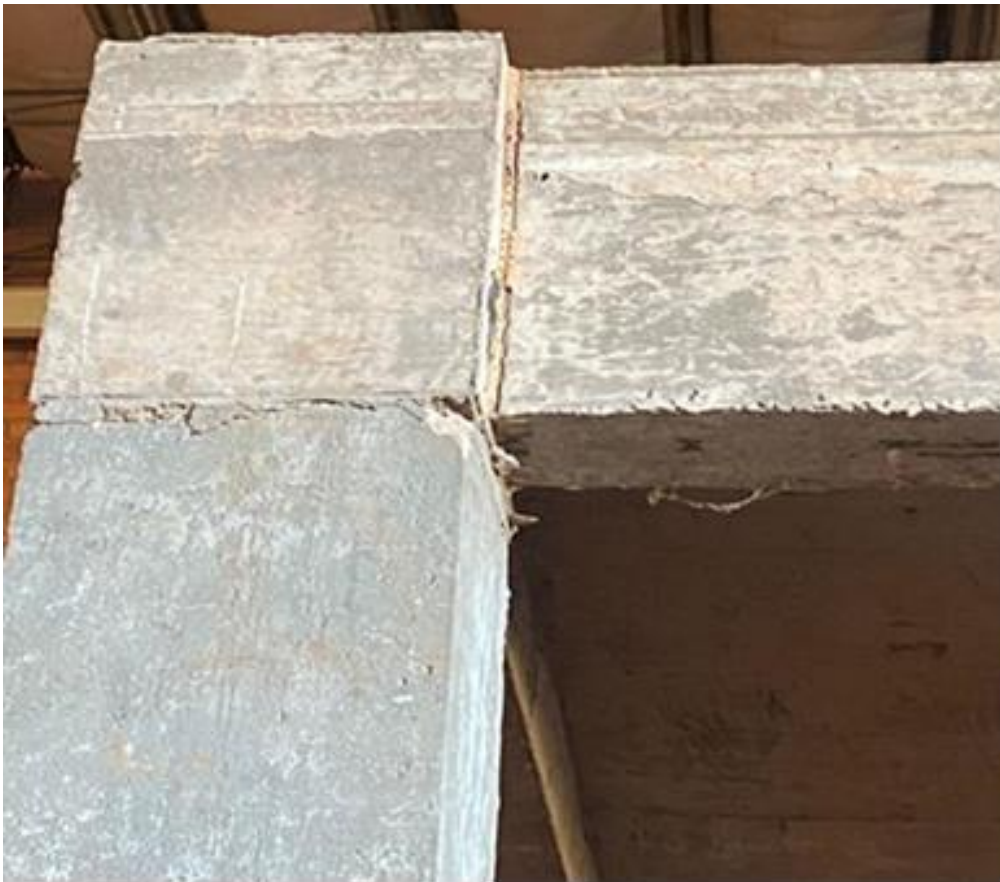
**Figura 3** – Fissura em pilar.

as duas concretagens no mesmo momento, visto que o concreto antigo não adere ao novo. Este tipo de acontecimento pode ser evitado com um preparo da superfície, criando uma rugosidade na primeira etapa da concretagem, assim quando houver a segunda etapa de concretagem a superfície terá uma melhor aderência, oferecendo um melhor “empacotamento”

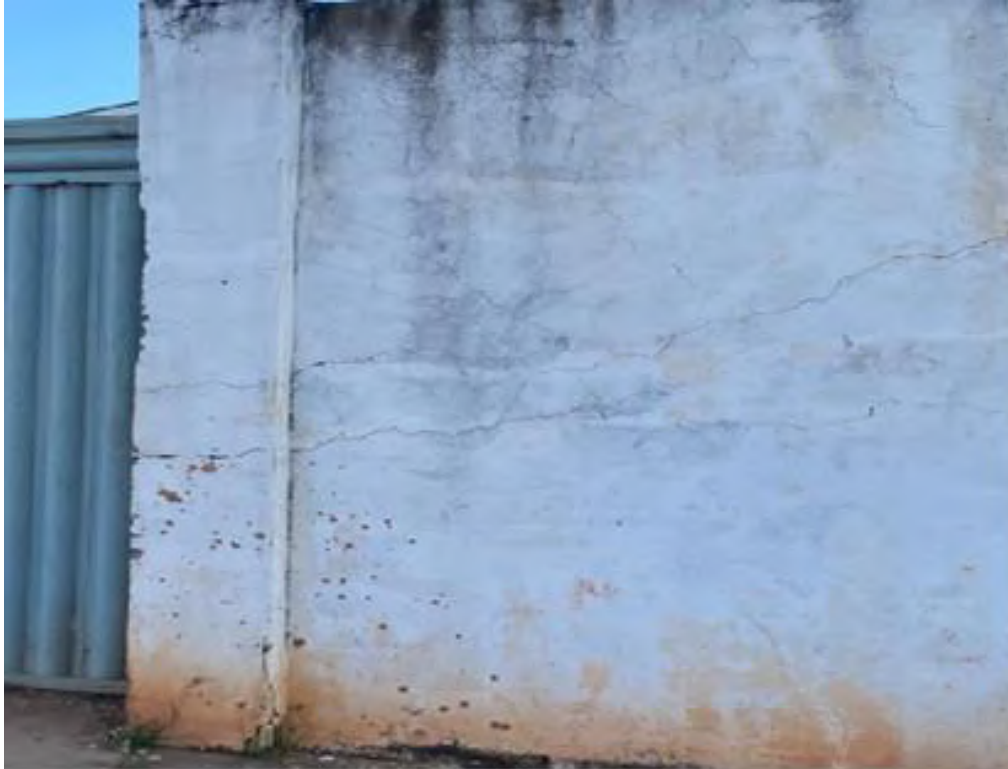
**Figura 4** – Fissuras na parede.

No segundo local, foi encontrado algumas patologias, que estão demonstradas na Figuras 4 e 5.

As fissuras presentes na Figura 4, são geradas por um mau revestimento, por falta de materiais de qualidade ou por falta de matérias que em alguns casos são puladas etapas para fins de economia. Já na Figura 5, é possível notar a mancha no forro, possivelmente gerado por goteiras ou infiltrações pela laje, ou até mesmo por tubulações com vazamentos.
