Colagem de fragmento autógeno de incisivo central superior em paciente odontopediátrico - Relato de caso

Gluing na autogenous fragmente of a superior central incisor in a pediatric dental patient - Case report

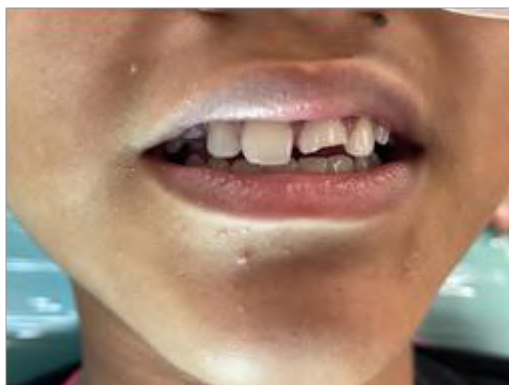
Figura 1 - Aspecto clínico inicial.

Durante a anamnese o responsável relatou ausência de comprometimento sistêmico, de alergias ou qualquer outra comorbidade na paciente. No exame clínico foi observado a fratura em terço médio com envolvimento de esmalte e dentina e sem comprometimento pulpar no dente 21 (Figura 1). O dente em questão não apresentava sinais de mobilidade e nem alteração de posição. A paciente apresentava uma saúde bucal adequada, com ausência de lesões de cárie ou problema periodontal e um bom índice de higiene oral.

Observa-se o nível da fratura do incisivo central da paciente. Fonte: Autoria própria (2023).

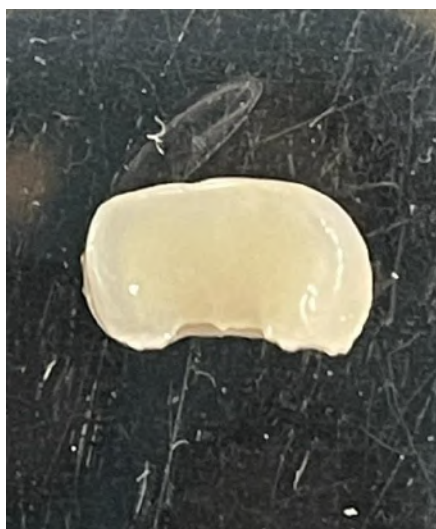
Figura 2 - Fragmento do dente.

A paciente apresentou o fragmento da fratura que veio armazenado em soro fisiológico (Figura 2). O fragmento foi testado no dente e apresentava um bom encaixe. Devido às características clínicas verificadas e a ausência de alteração radicular observada em exame radiográfico, optou-se por realizar a colagem do fragmento.

Nota-se clinicamente que o fragmento não foi a nível pulpar. Fonte: Autoria própria (2023).

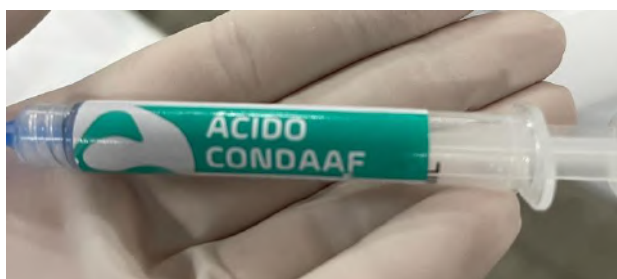
Figura 3 - Ácido Fosfórico 37%.

Inicialmente foi realizada profilaxia da região com pedra pomes e água, para remoção do biofilme da superfície do dente a ser restaurado, e isolamento relativo com auxílio de afastador labial e roletes de algodão. Em seguida o dente e seu fragmento foram submetidos ao condicionamento ácido do esmalte e da dentina, com ácido fosfórico a 37% (CONDAAF – AF do Brasil) (Figura 3) durante 30 e 15 segundos respectivamente, seguido de lavagem abundante durante o dobro de tempo. Foi realizada secagem do dente e do fragmento com auxílio de bolinha de algodão e realizado a aplicação do sistema adesivo convencional (Magic Bond - Vigodent), segundo orientações do fabricante (Figura 4) em ambos com auxílio de pincel microbrush durante 10 segundos, empregando leve jato de ar seguido por fotopolimerização por 60 segundos. O procedimento de aplicação do adesivo foi repetido mais uma vez, aplicando ao final duas camadas.

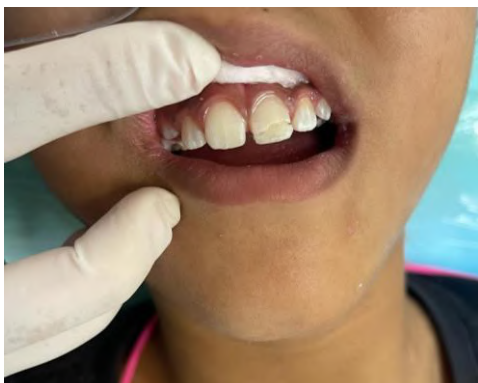
Figura 5 - Inserção do fragmento com Resina Flow A2.

À esquerda temos o fragmento já fixado e à direita o material que utilizamos na fixação.

A fixação do fragmento no dente foi feita com a resina flow (GRANDIODO VOCO COR A2) (Figura 5 e 6), após a colagem o procedimento foi finalizado com pequenos incrementos de resina composta (OPALLIS COR EA2) (Figura 7, 8 e 9), tanto na face vestibular quanto na palatina para mascarar a linha de união do fragmento com o dente e preencher pequenas irregularidades do fragmento, tornando a colagem discreta e realista, devolvendo a estética e a naturalidade do dente novamente. Em seguida, foi realizado o ajuste inicial da resina e orientação verbal pro paciente quanto a necessidade de evitar que esse dente sofra qualquer tipo de carga.

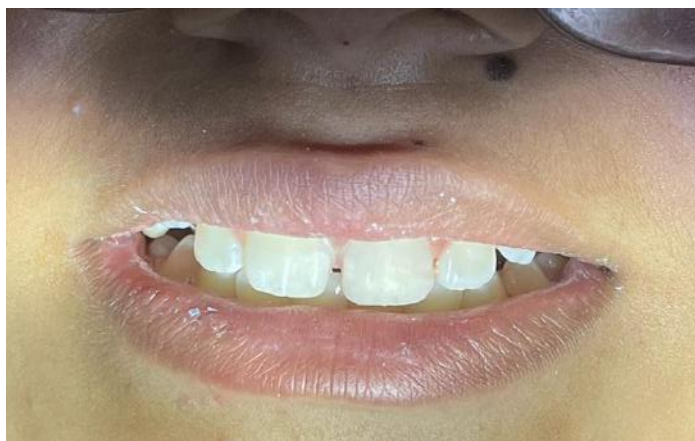
Figura 7 - Dente finalizado com resina composta.

Na foto superior e inferior temos a visão vestibular e a visão por palatina respectivamente da camuflagem da colagem do fragmento.

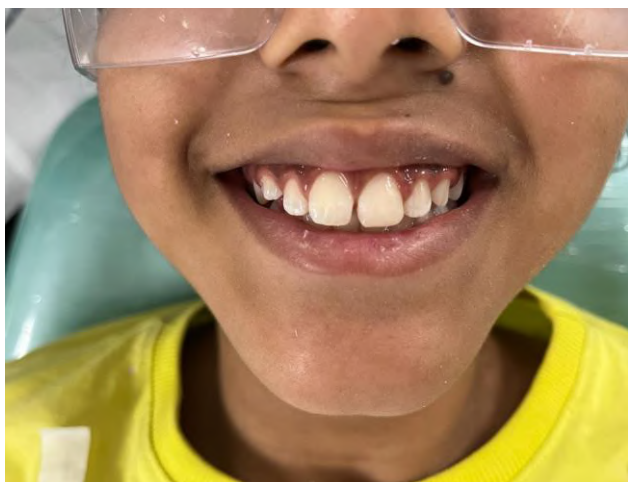
Figura 10 – Acompanhamento.

As imagens mostram uma melhor visualização do resultado final do tratamento.

A paciente retornou após 4 meses para acompanhamento do caso e exame radiografia de preservação (Figuras 10, 11 e 12). Nessa consulta foi realizada profilaxia, polimento da resina e orientações de higiene oral e dieta. A paciente relatou estar extremamente satisfeita com o resultado do procedimento uma vez que a fratura estava lhe incomodando muito esteticamente, fazendo com que ela ficasse com vergonha de falar, e que após a colagem “parecia que era o dente dela novamente”, demonstrando grande satisfação com o resultado obtido.

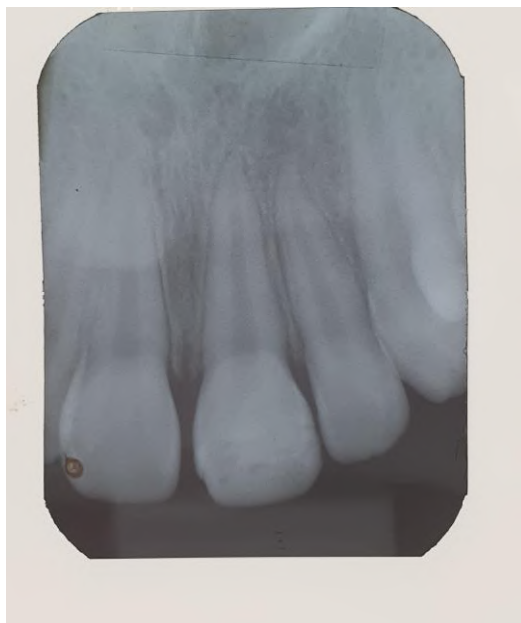
Figura 12 - Radiografia de acompanhamento.

Figura radiográfica final após o procedimento de colagem do fragmento.
