Resistencia à compressão superficial do concreto em elementos estruturais

Compressive strength of concrete in structural elements

No presente estudo foi conduzida uma avaliação dos elementos estruturais, bem como do desempenho do concreto, por meio de ensaios de esclerometria. O principal objetivo desenvolveu-se em avaliar a resistência superficial estimada do concreto endurecido em oito pergolados de concreto armado no Espaço Alternativo de Porto Velho, utilizando equipamentos e métodos não destrutivos, a fim de manter a integridade da estrutura após a análise. A avaliação da qualidade do material foi realizada por meio de ensaios utilizando o método de Schmidt para obter os índices esclerométricos. Os índices esclerométricos resultaram em resistência à compressão variando de 24 MPa a 44 MPa para os pilares e 19 MPa a 32 MPa para as vigas.

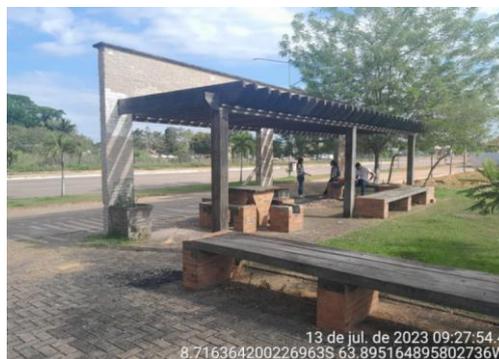
Figura 1 - Pergolado 1.

Os elementos avaliados foram os pilares e vigas de oito pergolados localizados no Espaço Alternativo na cidade de Porto Velho, capital do estado de Rondônia (RO). O Espaço Alternativo é uma área ao ar livre dedicada ao lazer e à prática de atividades físicas, servindo também como ponto de encontro social e espaço para a realização de eventos de grande porte, o que o torna um ponto turístico proeminente da cidade. Tais elementos compreendem um conjunto de pergolados, que funcionam como espaços de descanso, sendo composta por aço, madeira e concreto. As Figuras 1 e 2 mostram as estruturas avaliadas no presente estudo.

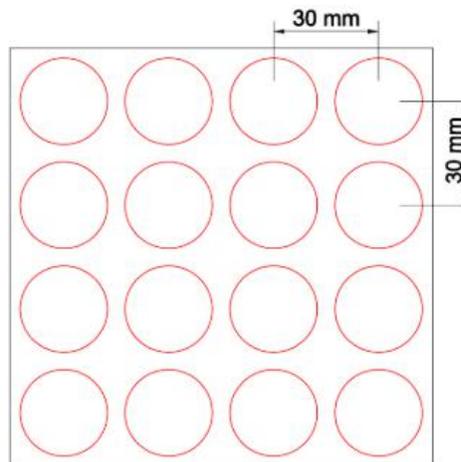
Figura 3 - Gabarito para ensaio.

Após a limpeza das superfícies, procedeu-se à demarcação do gabarito de impacto (Figura 3), mantendo uma distância mínima de 50 mm dos cantos e arestas das estruturas. Os pontos foram distribuídos uniformemente, totalizando 16 pontos de impacto com um espaçamento de 30 mm entre os pontos (Figura 4), conforme determinado pela NBR 7584 (Abnt, 2012).

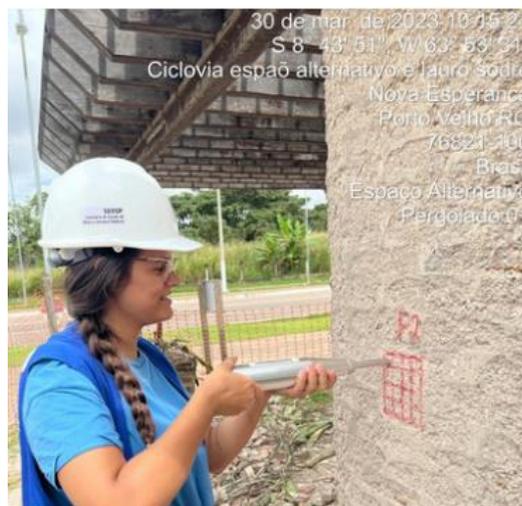
Figura 5 - Execução do ensaio.

Com o gabarito devidamente marcado, os golpes foram aplicados para obter os valores esclerométricos (Figura 5).

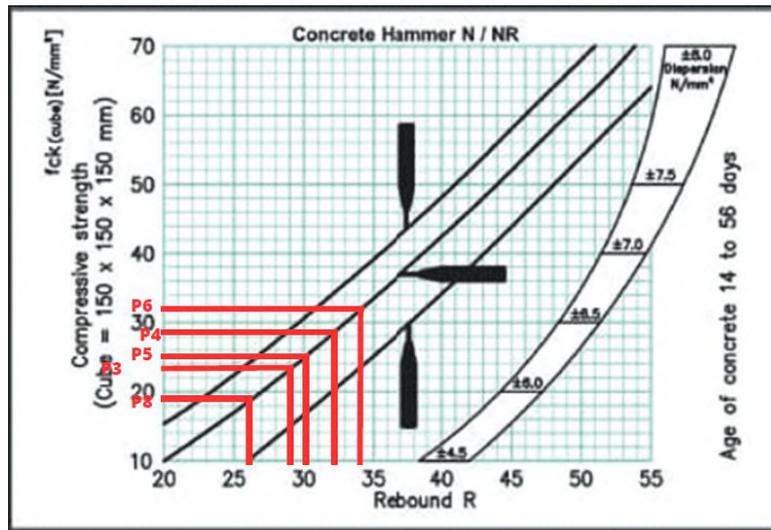
Figura 6 - Definição da resistência do concreto – Pilares.

Após os resultados da média II, foi utilizado esses resultados para alcançar o objetivo final do estudo, encontrar a resistência do concreto, sendo assim foi feita a aplicação no gráfico disponibilizado no próprio aparelho esclerométrico, como mostrado nas Figuras 6 e 7.

Nos ensaios realizados nos pilares (P), os pergolados 1, 2 e 7 foram descartados devido não atenderem aos critérios mínimos para a aplicação no gráfico disponibilizado pelo próprio aparelho esclerométrico na Figura 6. A Tabela 9 apresenta os resultados do índice esclerométrico dos pilares.

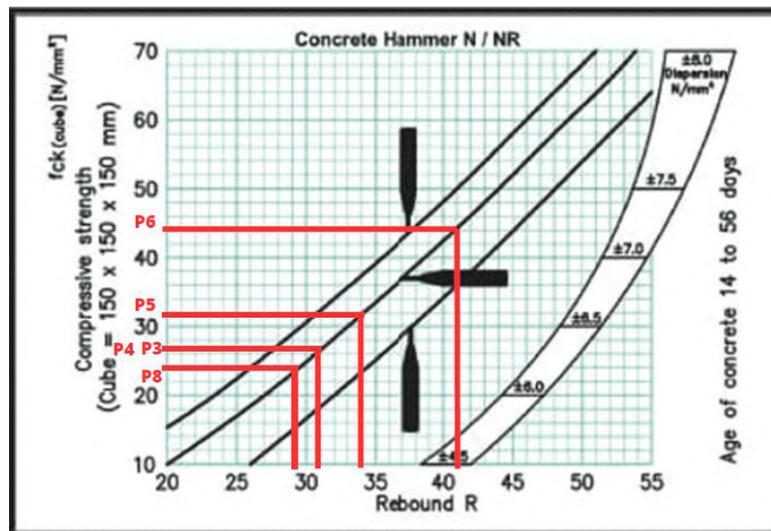
Figura 7 - Definição da resistência do concreto – Vigas.

Nos ensaios conduzidos nas vigas (V), os pergolados 1, 2 e 7 foram descartados devido não atenderem aos critérios mínimos para a aplicação no gráfico disponibilizado pelo próprio aparelho esclerométrico na Figura 7. Já a viga do pergolado 05 foi descartada, pois na média II obteve um valor superior aos 10% permitido em norma, conforme mostrado na Tabela 10.
