Estudo retrospectivo observacional do tratamento endodôntico de dentes com Dens invaginatus

Retrospective observational study of endodontic treatment of teeth with Dens invaginatus

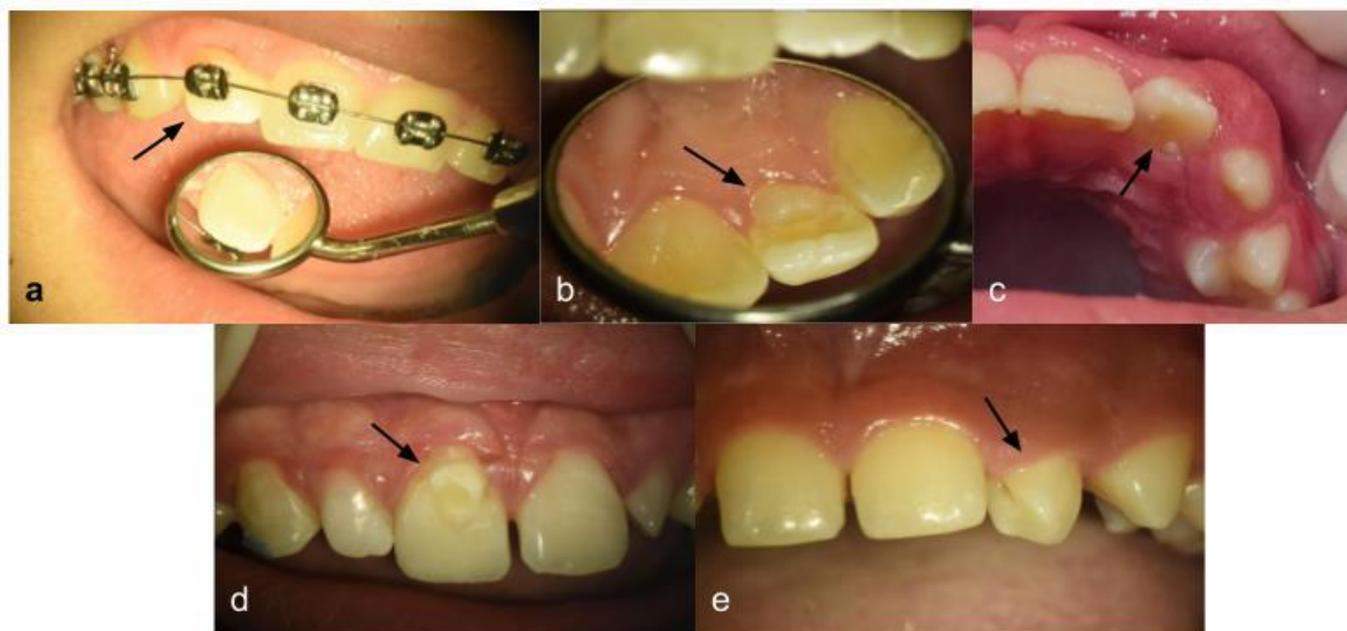
Figura 1 - Imagens clínicas iniciais dos casos de Dens Invaginatus (seta indicando o DI): caso 1 (a), caso 2 (b), caso 3 (c), caso 4 (d) e caso 5 (e)

Na Figura 1 é observado as imagens clínicas dos dentes que apresentavam dens invaginatus, sendo possível perceber a presença de coroas atípicas.

O diagnóstico de Dens in Dente geralmente está associado a alguma sintomatologia em casos mais evoluídos ou a achados radiográficos. Clinicamente, foi possível observar 3 dentes com cúspides em garra ou também chamadas Talon cúspides em diferentes faces do dente (Figura 1b, 1c e 1d), nos outros dois casos havia um com a coroa normal e o outro com o formato coronário mais conóide (Figura 1a e 1e). Dos 5 casos tratados, em 3 foi relatada presença de dor espontânea, sendo 2 com dor localizada e contínua e 1 com dor pulsátil. Nos outros 2 casos, não havia presença de dor e o DI foi um achado radiográfico por conta de exames de rotina. Nenhum dente apresentava fístula e apenas em 1 havia presença de aumento de volume intra-oral de característica mole e difusa.

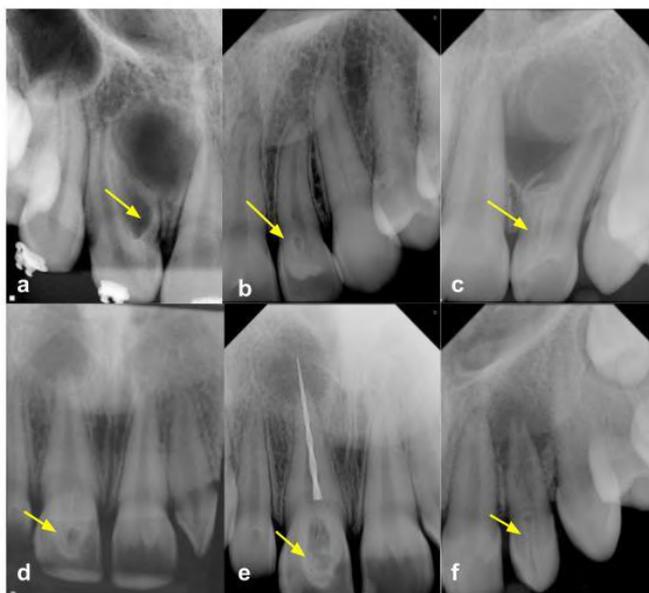
Figura 2 - Imagens radiográficas iniciais dos casos de Dens Invaginatus: Caso 1 (a), caso 2 (b), caso 3(c), caso 4 radiografia antes do encaminhamento (d), caso 4 radiografia depois do encaminhamento (e) e caso 5 (f).

A Figura 2 representa as radiografias iniciais dos casos e pela seta amarela é possível identificar a presença dos pseudos canais presentes.

Ao exame radiográfico (Figura 2), utilizando as técnicas do método de Clarck e Orto-radial, observou-se que de acordo com a classificação de Oehlers (1957) (González-Mancilla et al., 2022), 2 dentes eram do tipo I, em que o DI está restrito a coroa do dente, 1 do tipo II em que a presença do DI está na coroa se estendendo até a raiz e terminando em um forame cego e os outros 2, do tipo III no qual o DI faz uma comunicação lateral através do ligamento periodontal. Presença de lesão periapical foi observada radiograficamente em 4 casos, com rarefações ósseas circunscritas. O único caso que não apresentava lesão periapical mas apenas um leve espessamento do ligamento periodontal, o Dens invaginatus estava restrito a coroa. No caso 4, observou-se a presença de lima fraturada no interior do canal (Figura 2e) sendo que a primeira imagem radiográfica foi feita pelo primeiro profissional que teve acesso ao caso antes de intervir no canal radicular (Figura 2d) e a segunda imagem, (Figura 2e) foi a radiografia inicial da endodontista que deu continuidade ao tratamento. Ademais, no caso 5 (Figura 2f) foi possível observar a presença de uma reabsorção interna radicular. O diagnóstico clínico radiográfico provável foi em 2 casos de Periodontite Apical Crônica (casos 1 e 5), em 2 de Abscesso Periapical Agudo (casos 3 e 4) e em 1 (caso 2) não apresentou diagnóstico de patologia, por isso não houve a necessidade da intervenção endodôntica.

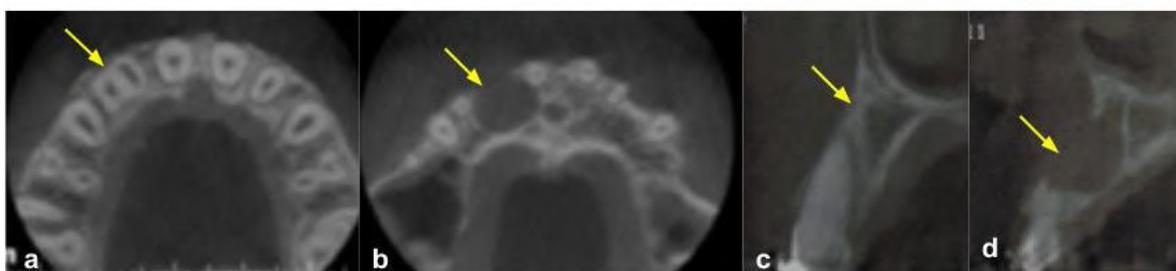
Figura 3 - Cortes tomográficos caso 1: axial (a,b) , sagital (c,d).

A Figura 3 representa cortes tomográficos do caso um mostrando a presença do pseudo canal no incisivo lateral, assim como a real dimensão da lesão periapical.

A Tomografia Computadorizada Cone Beam foi realizada em 4 dos casos antes do início do tratamento endodôntico, a fim de avaliar a anatomia do elemento dentário e a real dimensão das lesões periapicais presentes (Figuras 3 a 6).

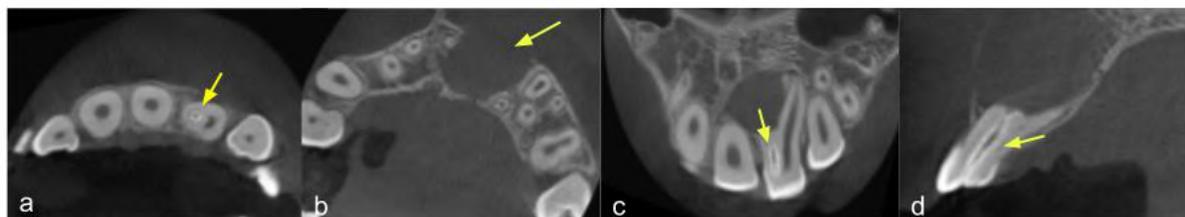
Figura 4 - Cortes tomográficos caso 3: axial (a,b), coronal (c) e sagital (d).

A Figura 4 demonstra cortes tomográficos que indicam a presença de de um pseudo canal e uma lesão periapical que pela tomografia é possível identificar que ela é decorrente deste canal.

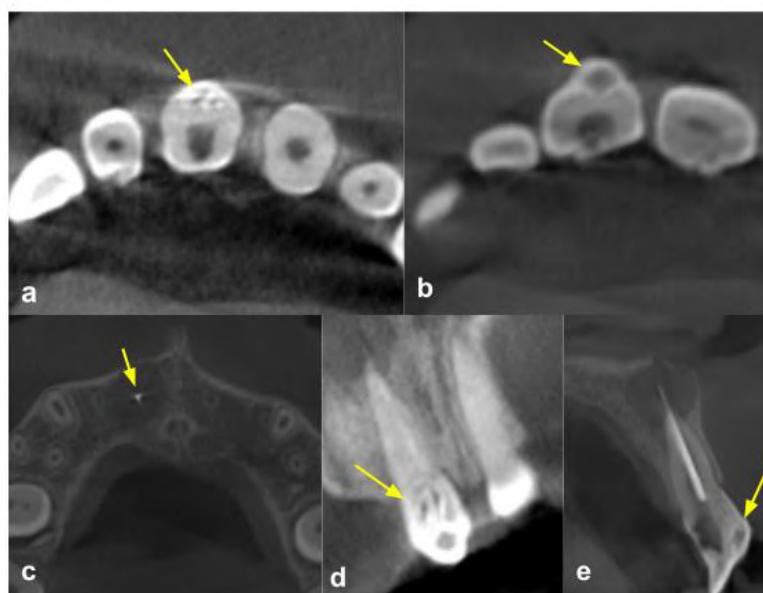
Figura 5 - Cortes tomográficos do caso 4 : axial (a-c), coronal (d) e sagital (e).

A Figura 5 mostra cortes tomográficos de um incisivo central com a presença de mais de uma invaginação, assim como a presença de uma lima fraturada no interior do canal principal.

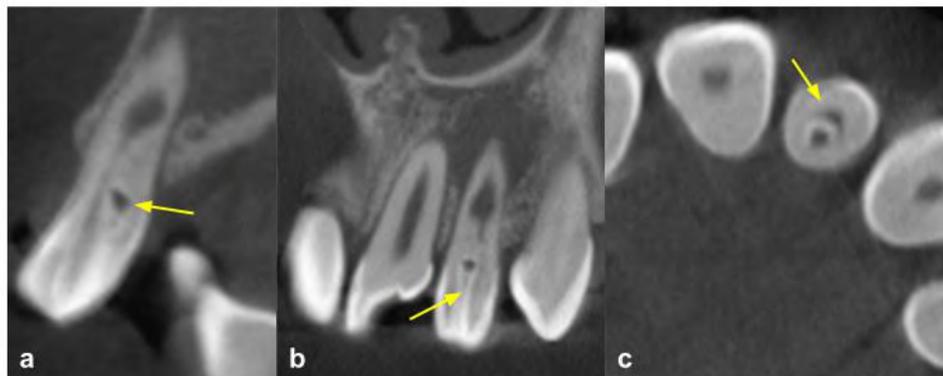
Figura 6 - Cortes tomográficos caso 5: sagital (a), coronal (b) e axial (c).

A Figura 6 demonstra cortes tomográficos de um Dens invaginatus tipo II, assim como a presença de uma reabsorção interna.

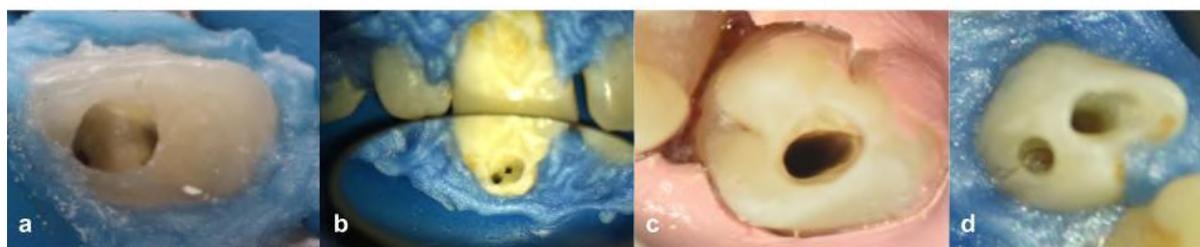
Figura 7 - Imagens clínicas após abertura coronária: caso 1 (a), caso 4 (b) e caso 5 (c e d).

A Figura 7 demonstra a fase de abertura coronária para a localização das invaginações, podendo observar a presença de aberturas não convencionais, mas que foram feitas de acordo com a necessidade de cada dente.

As aberturas coronárias foram realizadas de acordo com a anatomia de cada dente (Figura 7), de cada um dos 4 dentes que passaram por tratamento endodôntico. Foram feitas de forma conservadora usando brocas esféricas carbides ou diamantadas, de haste curta ou longa (Jota do Brasil, Florianópolis, SC, Brasil) para o início do acesso ao canal radicular e também as pontas de ultrassom, E4D e ED3 (Helse Dental Technology, Santa Rosa de Viterbo, SP, Brasil) na regularização das paredes da cavidade. Em dois dos casos (1 e 5) foi realizada a abertura coronária tanto do canal principal quanto da invaginação, porém caso 5 após a abertura o canal invaginado se uniu ao principal, no caso 3 foi realizada a abertura apenas da invaginação e, no caso 4 em que já havia sido feito a abertura coronária por outro profissional, foi necessário também fazer novas aberturas nas invaginações, através da face vestibular do dente. O acesso coronário e todo o tratamento foram feitos com auxílio de um microscópio operatório (ZEISS OPMI pico, Zeiss, Jena, Alemanha).

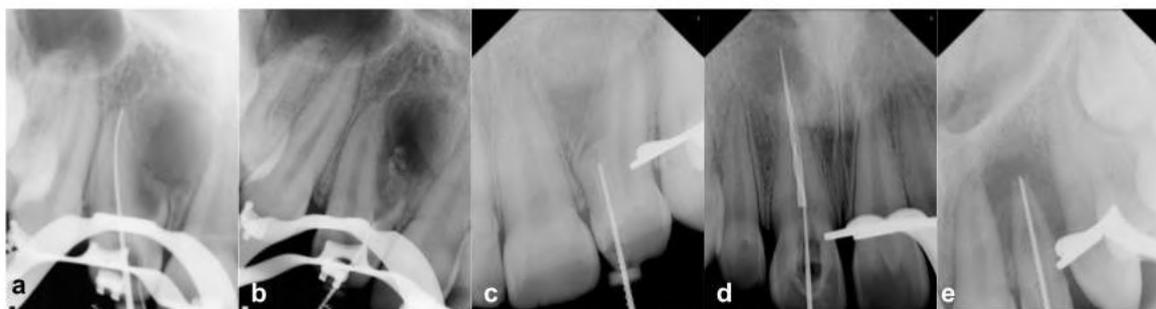
Figura 8 - Radiografias de Odontometria: caso 1 odontometria canal principal (a) e do pseudo canal (b), caso 3 (c), caso 4 (d), caso 5 (e).

A Figura 8 mostra a realização da odontometria convencional dos casos, feitas com limas manuais e técnica radiográfica bidimensional.

A odontometria dos canais (Figura 8) foi realizada tanto com odontometria eletrônica (Romiapex A-15, Romidan, Novo Brooklin SP, Brasil) quanto por método convencional (odontometria radiográfica). A média de comprimento do Comprimento Real de Trabalho (CRT) do canal principal dos dentes tratados foi de 21.83 mm e dos canais invaginados teve uma média de 7.18 mm. No caso 1 (Figura 8a e 8b), apesar de ter apresentado na invaginação um comprimento de 9.00 mm foi possível fazer a instrumentação de apenas 3.00mm devido à anatomia. Todos os casos foram instrumentados pelo método híbrido associando limas rotatórias (Bassi Easy ProDesign Logic, Easy, Belo Horizonte, MG, Brazil) e manuais K-files (Dentsply, Pirassununga, SP, Brasil), por meio da técnica de Goerig em dois dos casos (casos 4 e 5) e de Oregon (casos 1 e 3). Ao longo do tratamento a irrigação, foi feita com solução de Hipoclorito de sódio 2,5% em 2 deles (casos 4 e 5) com o uso da XPendo finisher (FKG Dentaire, Le Crêt-du-Loche, Suíça) e os outros dois (casos 1 e 3) foi realizada Irrigação Ultrassônica Passiva com a ponta Irrisonic (Helse Dental Technology); como método complementar de irrigação foram utilizadas Limas Easy Clean (Bassi Easy) em todos os casos. Quanto a medicação intracanal nos 4 casos foi usado o hidróxido de cálcio associado ao soro fisiológico pronto para uso (Ultracal Xs, Ultradent, Indaiatuba, SP, Brasil) com média de permanência de 7 a 15 dias e com no mínimo duas trocas de medicação após a instrumentação total do canal. No caso 3, foi usada também medicação biocerâmica pronta para uso (BIO-C TEMP, Angelus, Londrina, PR, Brasil) a qual foi mantida por 3 meses.

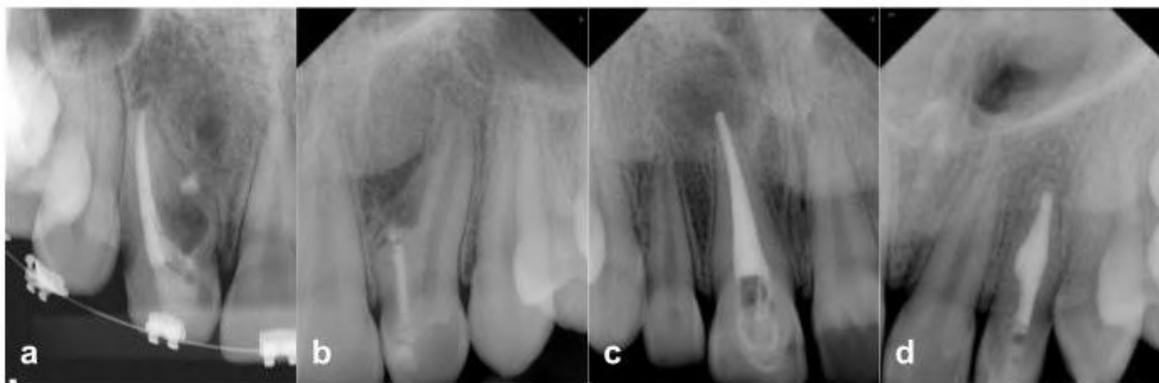
Figura 9 - Radiografias pós obturação: caso 1 (a), caso 3 (b), caso 4 (c), caso 5 (d).

A Figura 9 representa as radiografias de obturação dos casos, nelas é possível observar uma obturação eficaz sem a presença de falhas, apesar da anatomia.

Quanto a obturação, o cimento endodôntico escolhido para ser associado a guta-percha foi do tipo biocerâmico (BIO-C SEALER, Angelus Londrina, PR, Brasil) em todos os casos. Apenas o canal da invaginação do caso 1 (Figura 9a) foi obturado utilizando outro cimento biocerâmico sem guta-percha (BIO-C REPAIR, Angelus Londrina, PR, Brasil). No caso 1 (Figura 9a), os dois canais foram obturados (o principal e o da invaginação), no caso 3 (Figura 9b), apenas a invaginação foi instrumentada e obturada, enquanto nos casos 4 e 5 (Figura 9c e 9d), apenas os canais principais foram instrumentados e obturados. Quanto a técnica de obturação, no caso 1 foi realizada a técnica de Schilder Plus no canal principal usando o termocompactor de guta (Friendo, Lions Dental Supply, Riverside, CA, EUA) e a termo injetora de guta percha (Gutta Easy, Lions Dental Supply). No caso 3 foi usada a técnica do cone único, no caso 4 foi feita condensação vertical e no caso 5 condensação lateral. Todos foram selados provisoriamente ionômero de vidro (Riva, SDI Brasil, São Paulo, SP, Brasil), apenas no caso 4 houve o vedamento das entradas do dens invaginatus com coltosol (Vigodent-Coltene, Rio de Janeiro, RJ, Brasil) e ionômero de vidro.

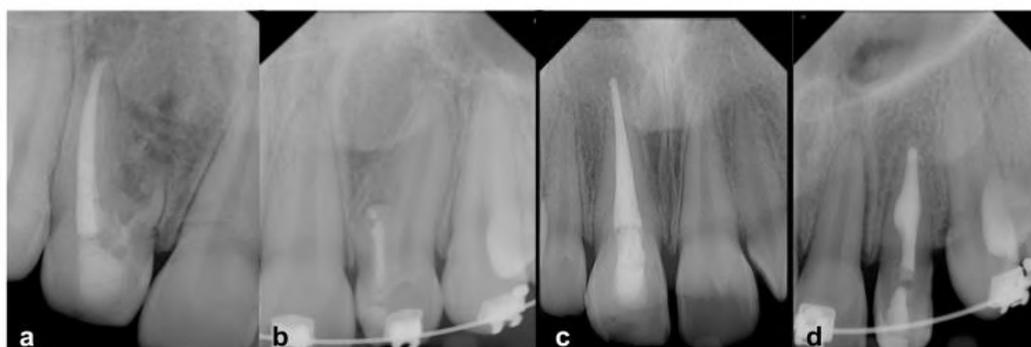
Figura 10 - Radiografias de proervação: caso 1 (a), caso 3 (b), caso 4 (c), caso 5 (d).

A Figura 10 representa as radiografias de proervação que foram realizadas para o acompanhamento dos casos, com isso é possível observar nos casos em que havia a presença de lesão a reparação óssea e nos outros casos o sucesso do tratamento.

O controle radiográfico foi realizado nos 4 casos que tiveram tratamento endodôntico. No caso 1 (Figura 10a) e no caso 3 (Figura 10b) mais de uma radiografia de proervação foi realizada ao longo dos meses, sendo a última realizada, em ambas, com um tempo de 1 ano e 8 meses, além disso no caso 1 (Figura 11) também foi um exame tomográfico para o acompanhamento do caso. No caso 4, foi feita uma proervação (Figura 10c) com 3 meses de controle. Por último, o caso 5 (Figura 10d) foi realizado um controle com 1 ano e 2 meses sendo observado a estabilização da reabsorção interna. Por fim, em todos os casos foi relatado clinicamente ausência de sintomatologia ou sinal patológico e observado radiograficamente a regressão das lesões e o reparo ósseo.

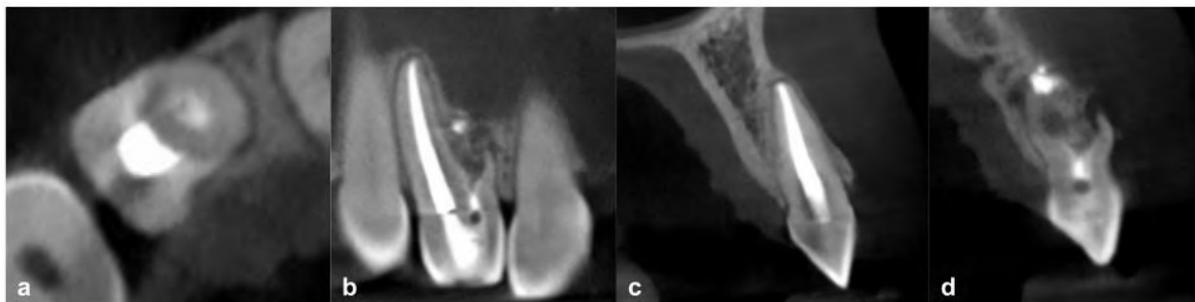
Figura 11- Cortes tomográficos de preservação caso 1: axial (a), coronal (b), sagital (c e d).

Na Figura 11 temos a tomografia de preservação do caso 1 mostrando uma obturação sem a presença de falhas, feita adequadamente assim como a reparação óssea.
