Avaliação do impacto ambiental no lagoinho da Universidade Federal de Campina Grande, Brasil

Environmental impact assessment in the Federal University of Campina Grande, Brazil

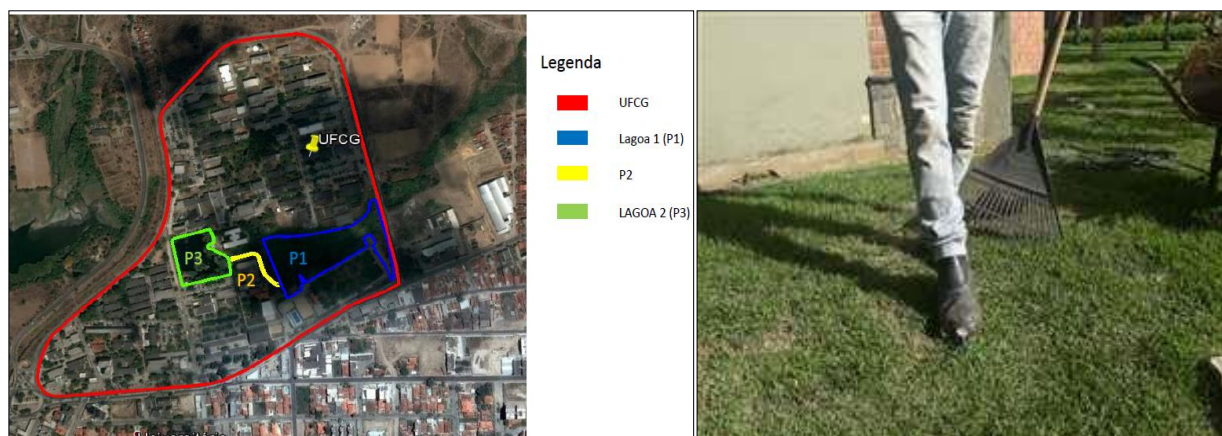
Figura 2 - Lagoas presentes na UFCG e Sistema de irrigação

Na Figura 2-A é possível observar o mapeamento das duas lagoas P1e P3 dentro do Campus I da UFCG e o canal P2 que canaliza diversos efluentes do campus I e clandestinos de bairros vizinhos. A Figura 2-B aponta para o sistema de irrigação que o Campus I utiliza do laguinho P3 para irrigação das praças, canteiros e grama.

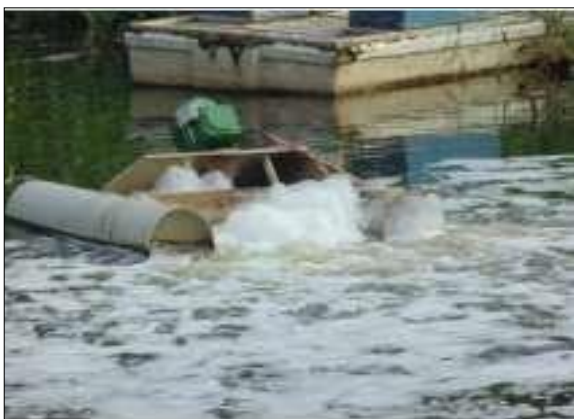
Na Figura 3-A destaca para o aerador chafariz que ajuda na oxigenação da água residuárias que chega no laguinho P3, evita a eutrofização dessas águas e ajuda na deposição de alevinos. Figura 3-B o vertedouro (estrutura hidráulica para controle de vazão) permite o desaguamento da água do laguinho P3 para o açude de Bodocongó. Figura 3-C e D aponta para as áreas de convivências e jardins que são irrigadas com a água do laguinho P3. Figura 3-E destaca para o ponto de captação da água do laguinho P3 para ser utilizado na irrigação. Figura 3-F fauna local no laguinho P3.

Legenda: (A) Aeradores chafariz; (B) Vertedouro; (C) e (D) Áreas de lazer e convivência; (E) Ponto de captação de água para irrigação; (F) Fauna local

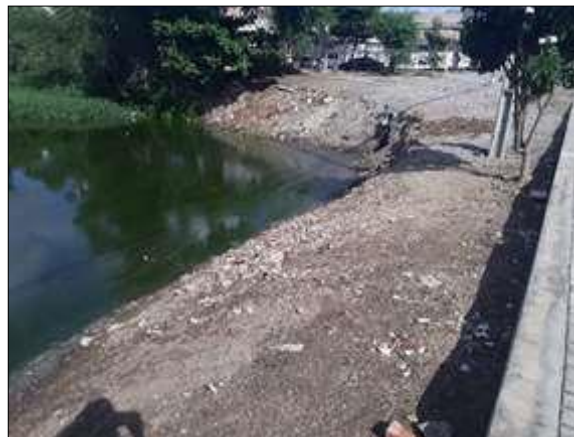
Figura 7- Erosão e assoreamento no entorno do laguinho

A erosão no solo causa prejuízos em larga escala aos solos visto que podem tornar os solos inférteis e improdutivos, os solos que sofrem erosão podem voltar a ser produtivos através de processos de correção dos nutrientes que faltam, isso ocorre com o uso de implementos minerais.

Na figura 7: Erosão e assoreamento em todo percurso do canal que deposita os afluentes no laguinho.

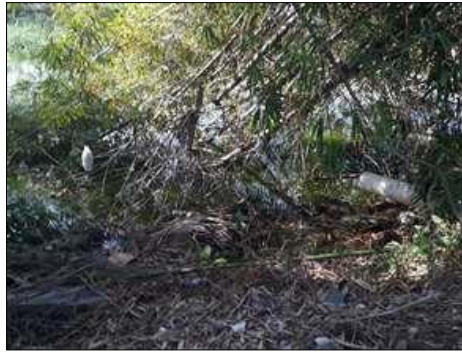
Figura 8- Lixo no laguinho

-Presença de resíduos sólidos: Apesar da manutenção constante das praças e jardins do campus I da UFCG, é constante a presença de resíduos sólidos no percurso que compreende do canal P2 até o laguinho P3.

Figura 8: Presença de resíduos sólidos no percurso que compreende o canal até o laguinho.

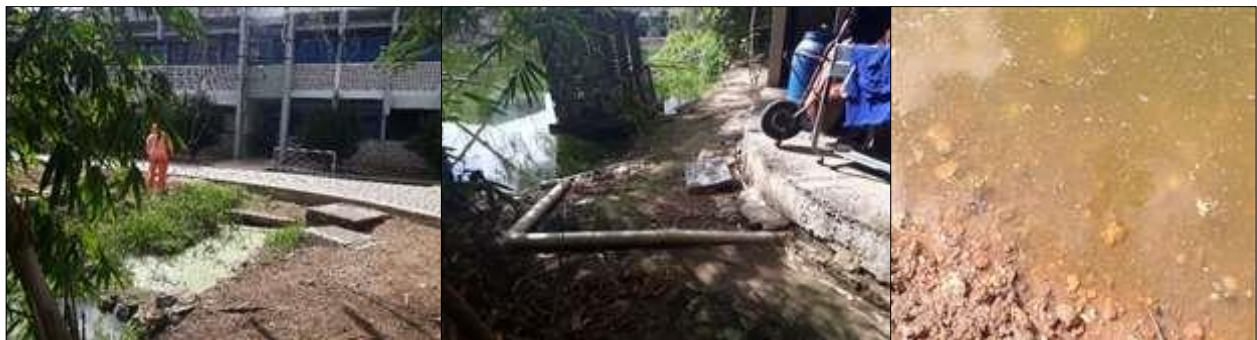
Figura 9- Poluição hídrica no laguinho.

-Poluição hídrica: O processo de eutrofização altera como um todo, o valor paisagístico e ecológico do laguinho presente na UFCG e são impróprias para utilização na irrigação das áreas verdes, uma vez que os efluentes que contribuem com a recarga desses corpos hídricos estão deteriorando sua qualidade, fato esse que proporciona a alteração dos parâmetros físico-químicos e microbiológicos do meio. As principais fontes antrópicas que influenciam na degradação dessas águas são os efluentes advindos de bairros vizinhos, das atividades do campus como a biblioteca e bloco CA, e os difusos que são canalizados para o canal que liga as duas lagoas, os efluentes do quiosque e os excrementos das aves. De acordo com a Resolução 357/05 do CONAMA essas águas são classificadas como classe 4, podendo ser utilizada apenas para navegação e harmonia paisagística (Andrade, 2017).

Na figura 9 observa-se que a água do laguinho P3 é uma água residuária. Possui níveis de turbidez altos e baixa penetração da luz, mau cheiro e cor esverdeada, presença de nitrogênio e fósforo o que resulta no processo de eutrofização.

- Remoção dos pontos fornecedores de nutrientes, utilização de técnicas de controle da eutrofização e de aumento da qualidade do efluente, como: ETE, ETA, Coagulação e decantação com sementes de *Moringa Oleifera* Lam., gradeamento, Fossa séptica biodigestora, Rampa de escoamento superficial, Reatores anaeróbios com recheio de bambu, aplicação de flocculantes, a mistura artificial ou a biomanipulação, Lagoa de estabilização, Filtros de areia, uso de cloro, entre outras;
