Restauração estética com pino de fibra de vidro e resina composta: relato de caso clínico

Aesthetic restoration with fiberglass pin and compound resin: clinical case report

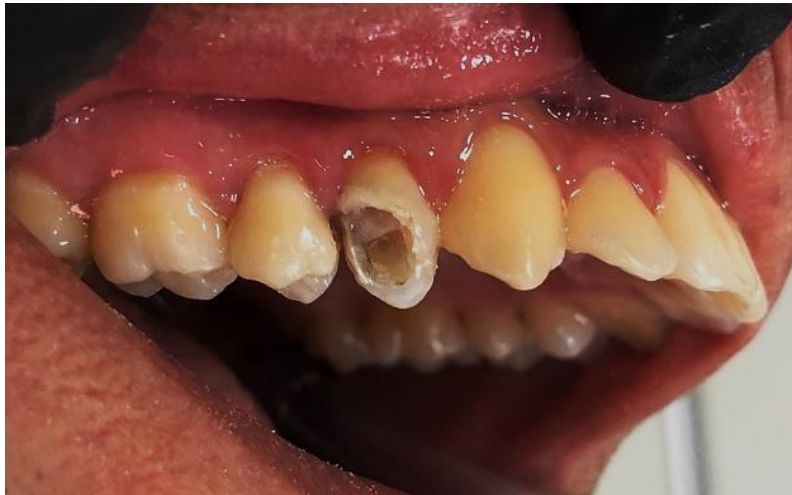
reabilitação do dente 14, previamente tratado endodonticamente. Durante a avaliação clínica, após a remoção da restauração provisória, constatou-se que o mesmo apresentava destruição parcial coronária sobretudo na região vestibular, distal e oclusal, indicando-se assim a necessidade da realização da restauração (Figura 1).

Figura 1 – Elemento 14 já tratado endodonticamente.

Após avaliação radiográfica periapical do dente, constatou-se a presença de aspectos favoráveis para a obturação do seu tratamento endodôntico, permitindo-se assim o início do tratamento reabilitador do dente. Foi planejado em conjunto com o paciente uma restauração sob uso de pino de fibra de vidro e resina composta.

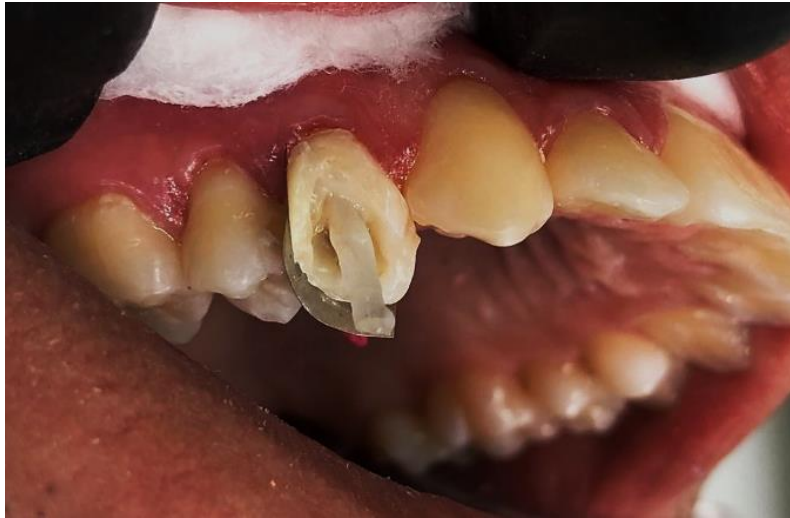
Figura 2 – Elemento 14 com pino de fibra de vidro adaptado e cimentado.

Iniciou-se com a desobturação de 2/3 do canal radicular vestibular (por ser mais calibroso) com brocas Gates-Glidden e Largo nº 02 e nº 01 (Microdont®, Brasil), seguindo o comprimento do pino. Feito isso, o pino de fibra de vidro (Whitepost DC, FGM®, Brasil) foi preparado com leves desgastes com ponta diamantada para melhor se ajustar ao canal radicular e cimentado com cimento resinoso dual de coloração A3 (Allcem, FGM®, Brasil) (Figura 2).

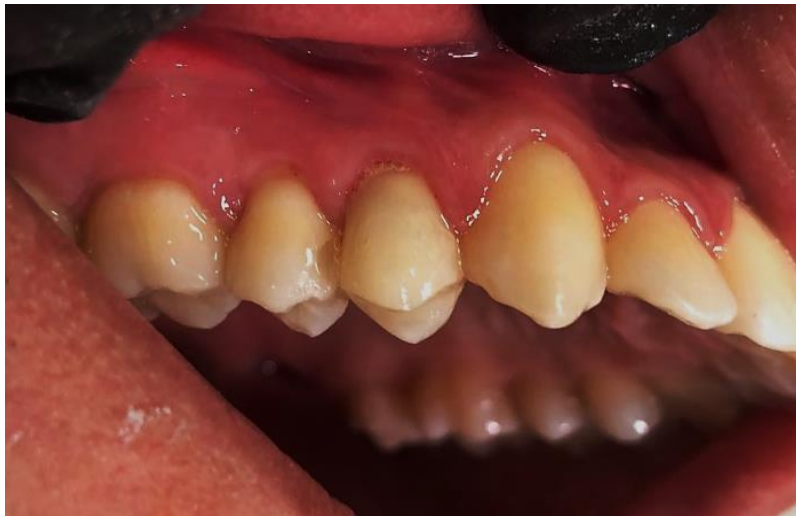
Figura 3 – Elemento dentário reconstruído em resina composta.

Pela adição de resina composta pela técnica incremental de 2mm, seguiu-se reabilitando o dente, após o condicionamento da superfície dentária com ácido fosfórico a 37% (Biodinâmica®, São Paulo, Brasil) por 40 segundos e aplicado o adesivo Single Bond 2 (3M/ESPE®, São Paulo, Brasil) com microbrush e fotopolimerizado por 40 segundos, de acordo com a indicação dos fabricantes, a partir disso, o protocolo de reconstrução coronária do dente foi executado. Para isso, foi utilizado resinas Z350 (3M/ESPE®, São Paulo, Brasil), em incrementos ativados com fotopolimerizador Optilight LD III (Gnatus®, São Paulo, Brasil), potência de 1200 mW/cm. A cor escolhida levando em consideração os dentes vizinhos foi a cor A3 (Figura 3).

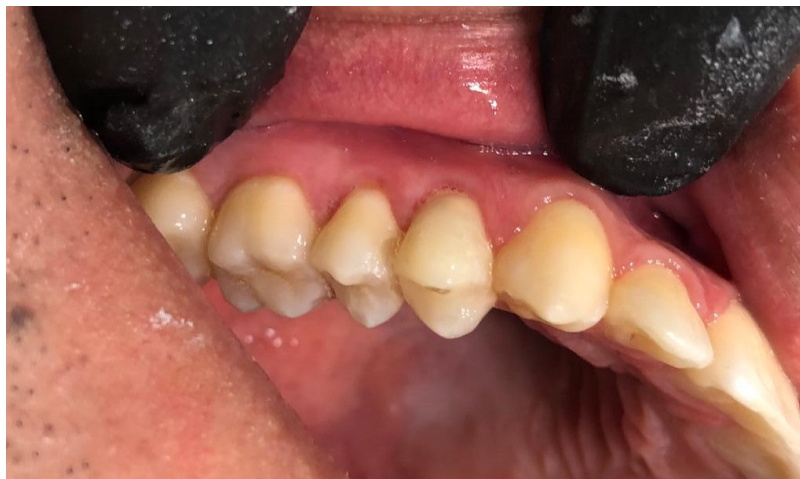
Figura 4– Elemento após acabamento e polimento final.

Realizou-se um acabamento com ponta diamantada N° 2135F (KG Sorensen®, São Paulo, SP, Brasil) e discos tipo sof-lex (3M/ESPE®, São Paulo, Brasil) em três granulações. O polimento da restauração foi feito após 48 horas com ponta de polimento Pogo Disco (Dentsply®, Rio de Janeiro, Brasil), obtendo-se assim a conclusão do caso clínico (Figura 4),
