Condições ambientais da praia do Tombo, Guarujá (SP-Brasil): reflexos na qualidade de suas águas balneares

Environmental conditions of Tombo beach, Guarujá (SP-Brazil): reflexes in the quality of the bathing water

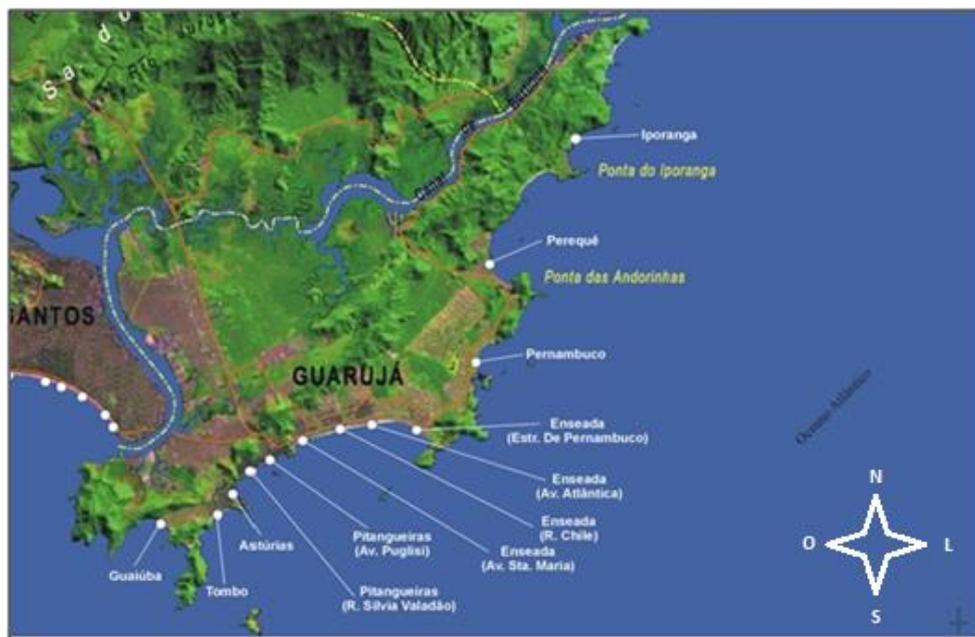
A Figura 1 ilustra os pontos de monitoramento nas sete praias do município do Guarujá assim distribuídos: Iporanga (1), Perequê (1), Pernambuco (1), Enseada (4), Pitangueiras (2), Astúrias (1), Tombo (1) e Guaiúba (1), Companhia (CETESB, 2019)

Figura 1: Imagem de Satélite do Município de Guarujá, com a distribuição das praias monitoradas.

Silva (2012) elaborou uma metodologia para análise da capacidade de cargas de praias, tendo como estudo de caso três delas localizadas na área central do município de Guarujá, a saber: Pitangueiras, Astúrias e Tombo (Figura 1). Os resultados obtidos, por meio de entrevista de usuários na época do alto verão brasileiro (Dezembro-Março), demonstraram claramente a satisfação dos usuários, que enaltecem a baixa degradação ambiental verificada na praia, bem como a possibilidade de praticar atividades recreativas ao longo da

Por outro lado, as demais praias localizadas no centro urbano de Guarujá, Astúrias, Pitangueiras e Enseada (Figura 1), possuem condições de salubridade ambiental inferiores as da praia do Tombo, justamente por não possuírem um sistema de gestão ambiental semelhante. Como reflexo, verificam-se um aumento das condições de impropriedade para banho ao longo dos anos analisados, notadamente nas épocas de veraneio (Silva, 2012).

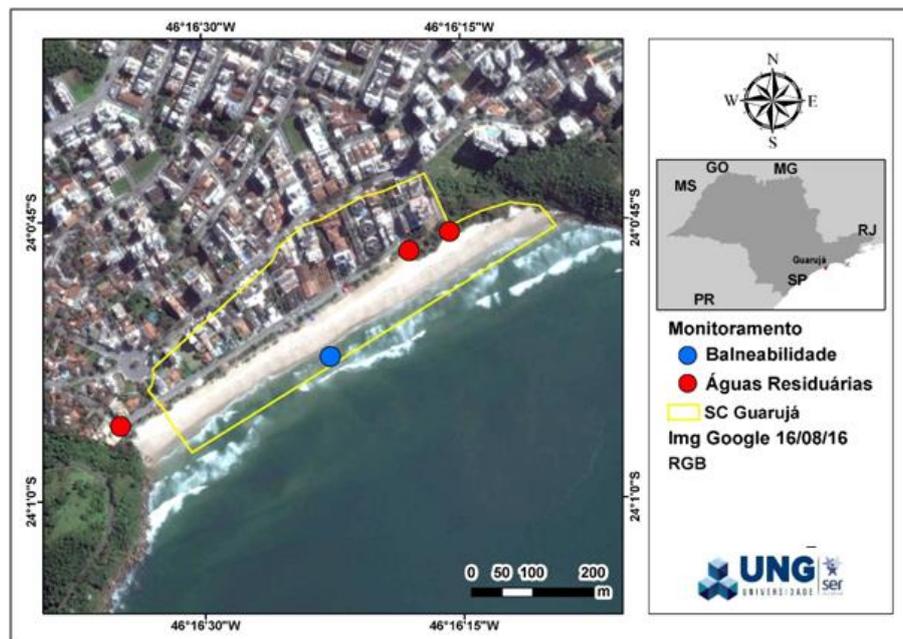
Entre os mapas temáticos temos a Figura 3 que ilustra a delimitação da área de estudo, com os pontos de monitoramento das drenagens residuárias urbanas (símbolos em vermelho) e das águas marinhas (símbolo em azul), que são analisados pela CETESB.

Figura 3: Imagem de satélite com a localização da área de estudo, apresenta o modelo de uso e ocupação da terra, e os pontos de monitoramento das águas pluviais e marinha.

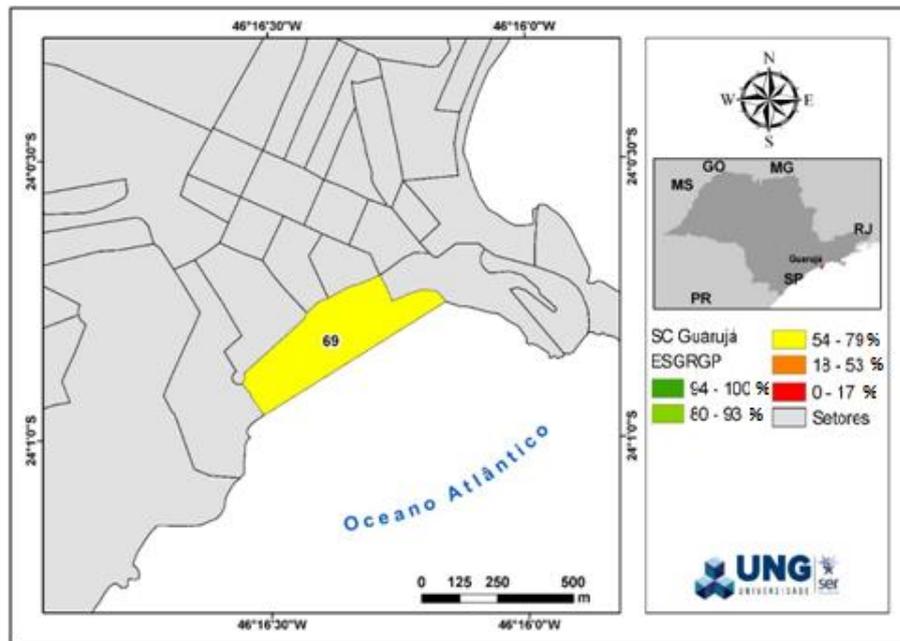
- Esgotamento sanitário: 69% dos domicílios possuem ligações com a rede coletora de esgoto (Figura 4), 18% fazem uso de fossa séptica e 13% de fossa rudimentar;
- Resíduos sólidos urbanos: neste quesito, 97% dos resíduos sólidos são coletados pelo serviço público municipal (Figura 5);
- Não se verificam descargas de águas residuárias no mar (Figura 6).

Figura 4: Porcentagem de esgoto coletado pela rede geral na área urbana da praia do Tombo.

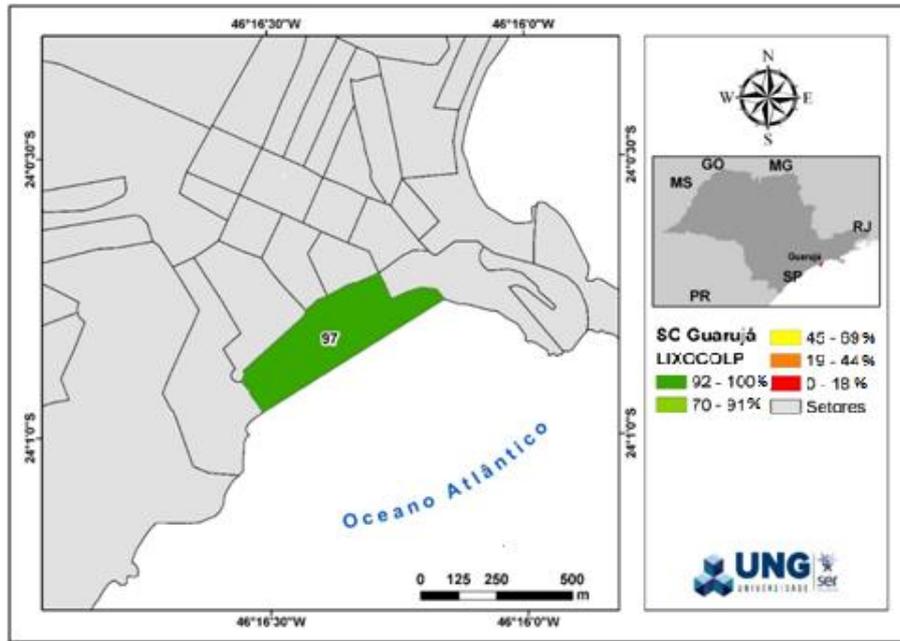
Figura 5: Porcentagem de resíduos sólidos coletado na área urbana da praia do Tombo.

Com relação ao resíduo sólido, a praia do Tombo tem 97% desse serviço atendido, e além do fato de não ter descarga de águas residuárias, essas condições a torna diferente do que ocorre em diversas praias do litoral brasileiro onde a falta de coleta associada ao escoamento de águas residuárias comprometem a qualidade balnearia das mesmas (Baucke, Zambão & Serbent, 2016).

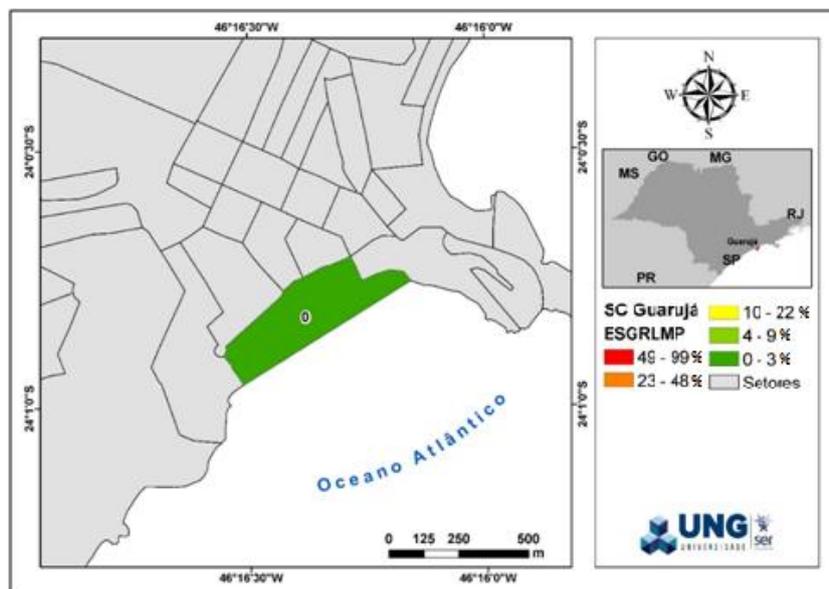
Figura 6: Porcentagem de descarga de águas residuárias na praia do Tombo
