Tecnologia digital no manejo do desgaste dentário erosivo: relato de caso
Digital technology in the management of erosive tooth wear: a case report
Tecnología digital en el manejo del desgaste dentário erosivo: reporte de caso

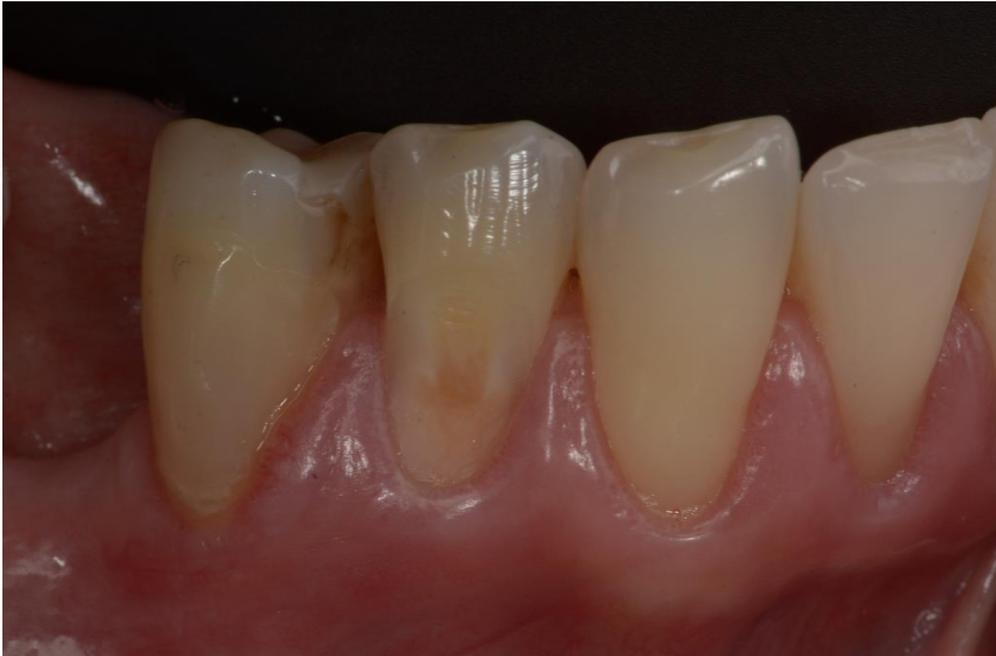
Diante o quadro clínico foi realizado o diagnóstico apurado do DDE onde previamente fizemos a profilaxia das superfícies dentais e o exame visual foi feito sob uma boa iluminação, isolamento relativo com roletes de algodão, espelho clínico nº 3 e jato de ar. O índice de BEWE foi utilizado para a confirmação da severidade do problema e desta maneira proporcionar o tratamento ideal para o paciente (Bartlett, Ganss & Lussi, 2008). Observaram-se algumas lesões erosivas, apresentando um risco alto. A Figura 1 apresenta o elemento 44 apresentava uma lesão mais profunda em dentina e o paciente relatou dor com o jato de ar nessa região.

Figura 1 – Elemento 44 com desgaste dentário erosivo em dentina.

O paciente foi orientado quanto às mudanças nos hábitos dietéticos reduzindo a ingestão de bebidas ácidas. Com relação à higiene oral foi sugerido o uso de escova com cerdas extra macias (soft) e dentifrícios fluoretados evitando que ocorresse um desgaste adicional na lesão erosiva.

Como já apresentava sinais e sintomas bem avançados de erosão dental, o tratamento odontológico durante esse período constou de 2 sessões semanais de aplicações tópicas de verniz flúor (Duraphat®, Colgate)

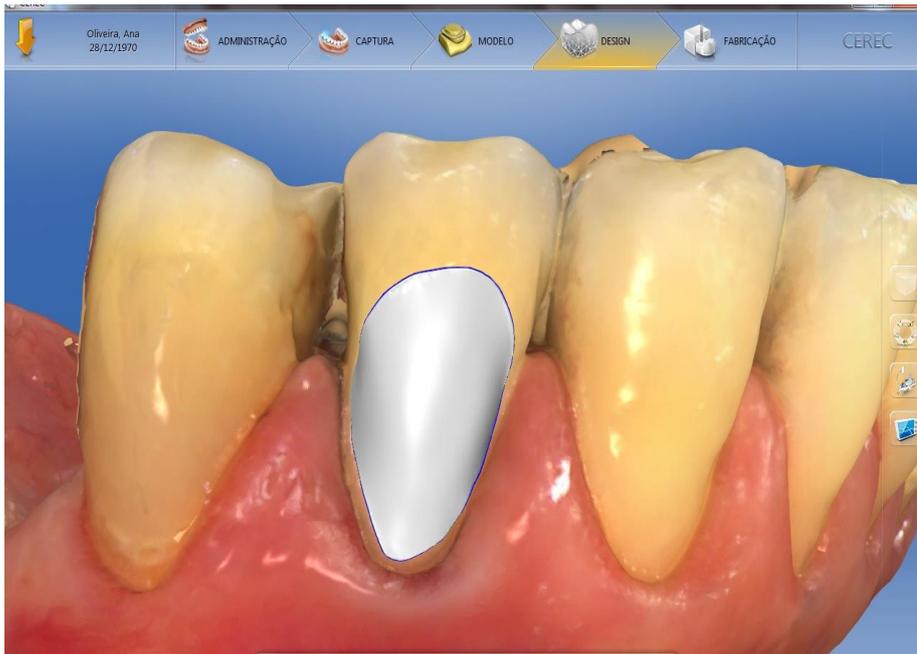
Optou-se pela restauração indireta do elemento 44 utilizando a técnica CAD-CAM com cerâmica vítrea de Dissilicato e Lítio (e.max® CAD). Utilizou-se um sistema de escaneamento intra-oral seguindo orientações do fabricante, para confecção do modelo e restauração virtual, podendo ser observado na Figura 2.

Figura 2 – Imagem virtual da restauração do elemento 44.

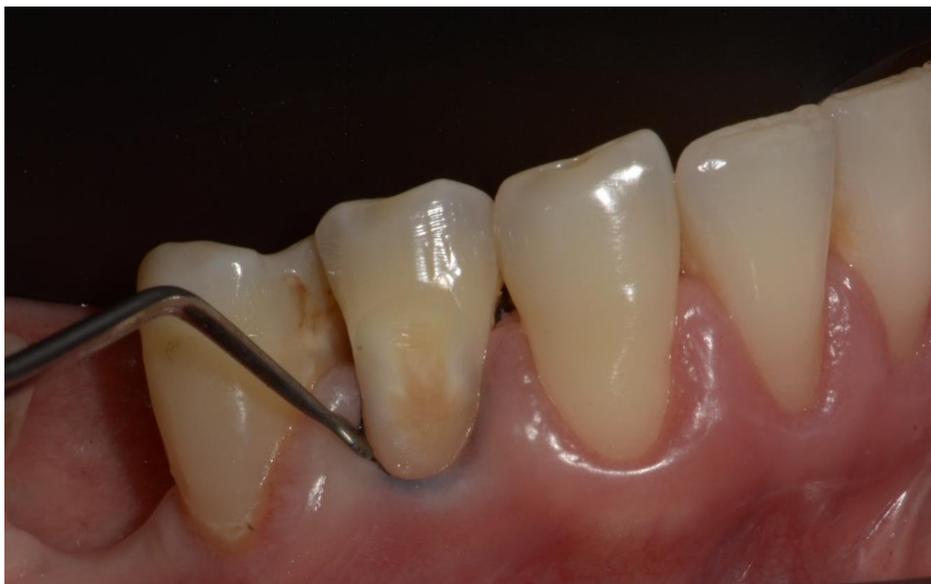
A Figura 3 ilustra a colocação do fio retrator e a Figura 4 apresenta a desinfecção do dente com clorexidina a 0,12 % e posterior condicionamento do mesmo com ácido fosfórico a 37%.

Figura 3 – Colocação do fio retrator no elemento 44.

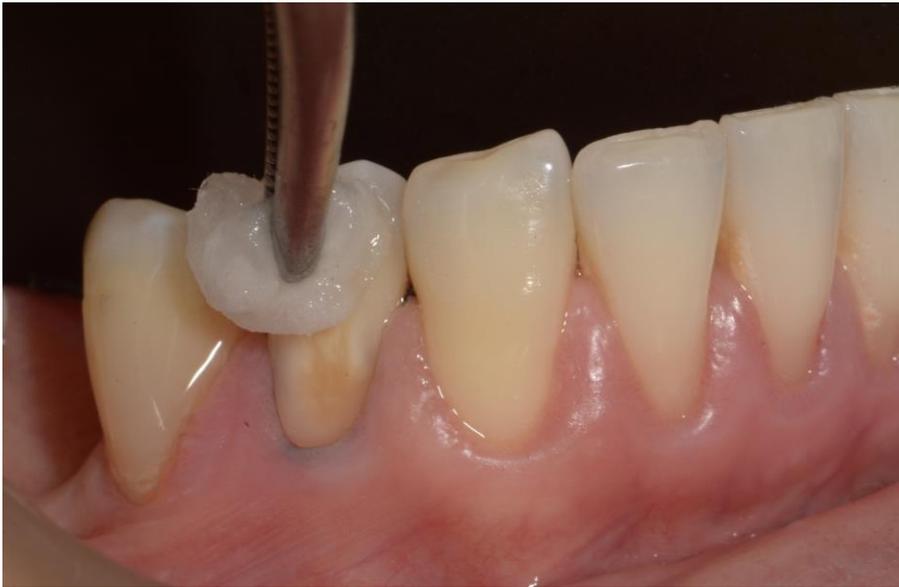
Figura 4 – Limpeza da área a ser restaurada com clorexidina a 0,12 %.

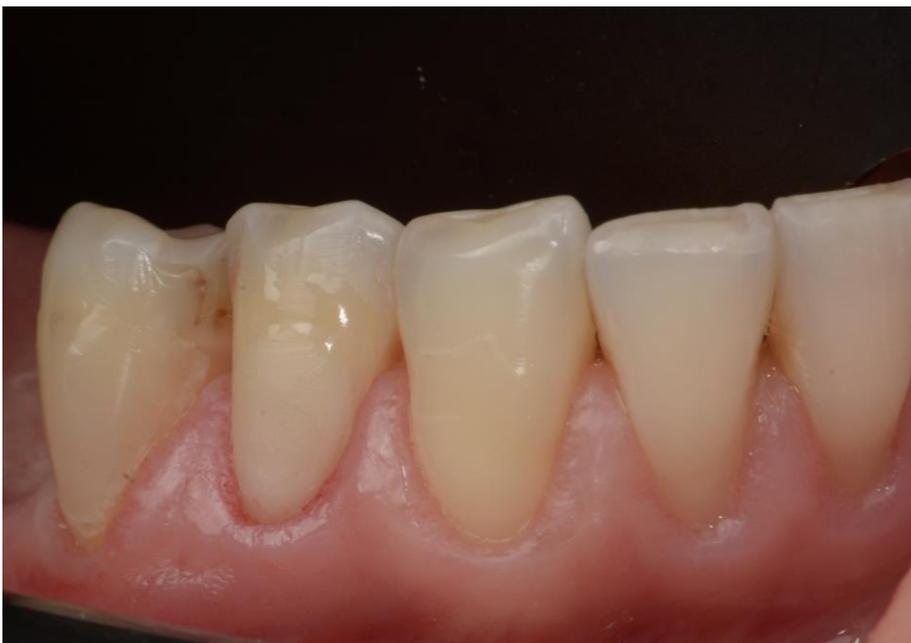
O condicionamento da peça fresada foi feito com ácido fluorídrico a 10% seguido de silanização com Primer Monobond. Para fixação da peça utilizamos o cimento resinoso Variolink N® - Base. O acabamento e polimento final foram feitos com borrachas para acabamento de porcelanas (Optra-fine) e foi feito o registro imediato após essas etapas como mostra a Figura 5.

Figura 5 – Aspecto final do elemento 44 restaurado.

Após o retorno de 90 dias o paciente não apresentava mais dor nos dentes, estava satisfeito com a restauração que apresentava boas características estéticas e funcionais.
