Estradas vicinais não pavimentadas: avaliação das condições de trafegabilidade em trecho contido em comunidade do Sertão de Pernambuco, Brasil

Unpaved back roads: evaluation of traffic conditions on a stretch contained in a community in the Sertão de Pernambuco, Brazil

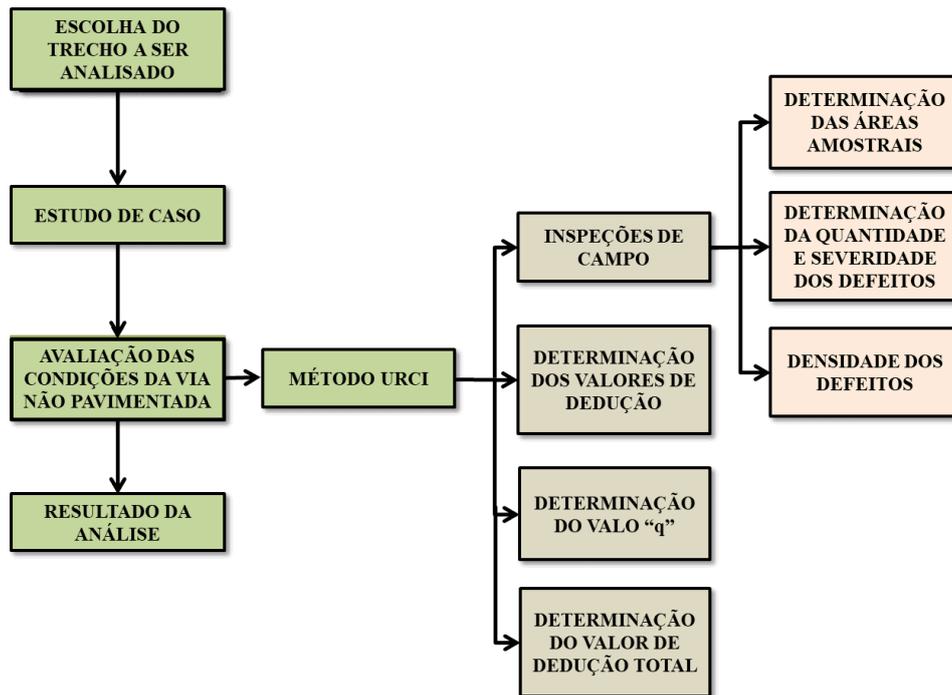
Figura 1 - Fluxograma metodológico.

Para o melhor esclarecimento acerca das etapas realizadas nesse trabalho, a Figura 1 apresenta o fluxograma do processo metodológico.

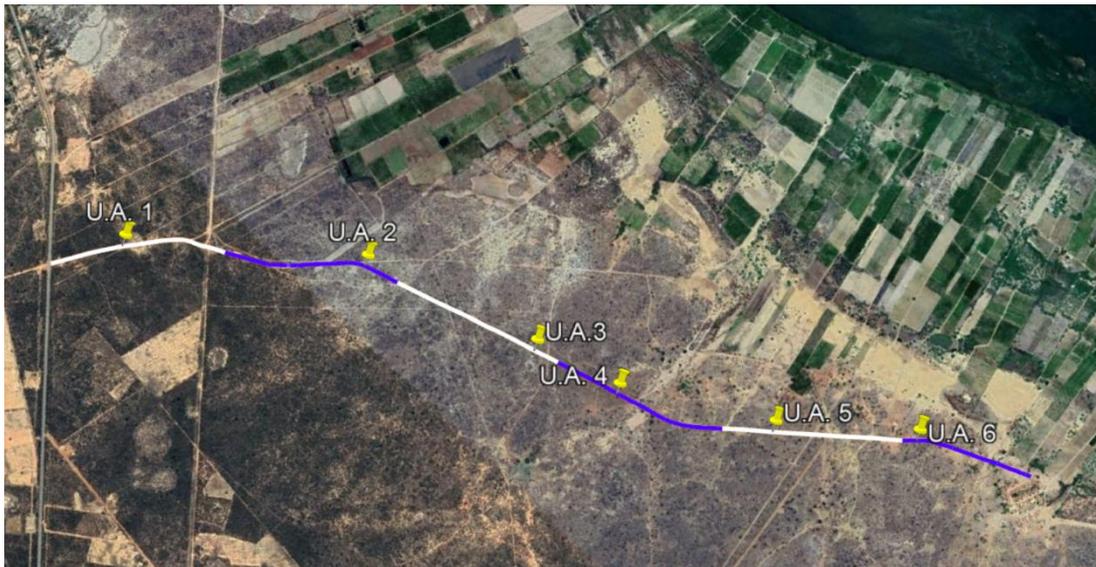
Figura 4 - Localização das unidades amostrais.

Na Figura 4 podem ser observadas as localizações das unidades amostrais.

Na Figura 4 destaca o trecho em estudo, bem como a localização de todas as seis unidades amostrais onde foram realizadas as inspeções de campo. Todas as unidades amostrais foram situadas em segmentos diferentes da via, onde cada um dos segmentos contemplava uma extensão aproximada de 800m de estrada.

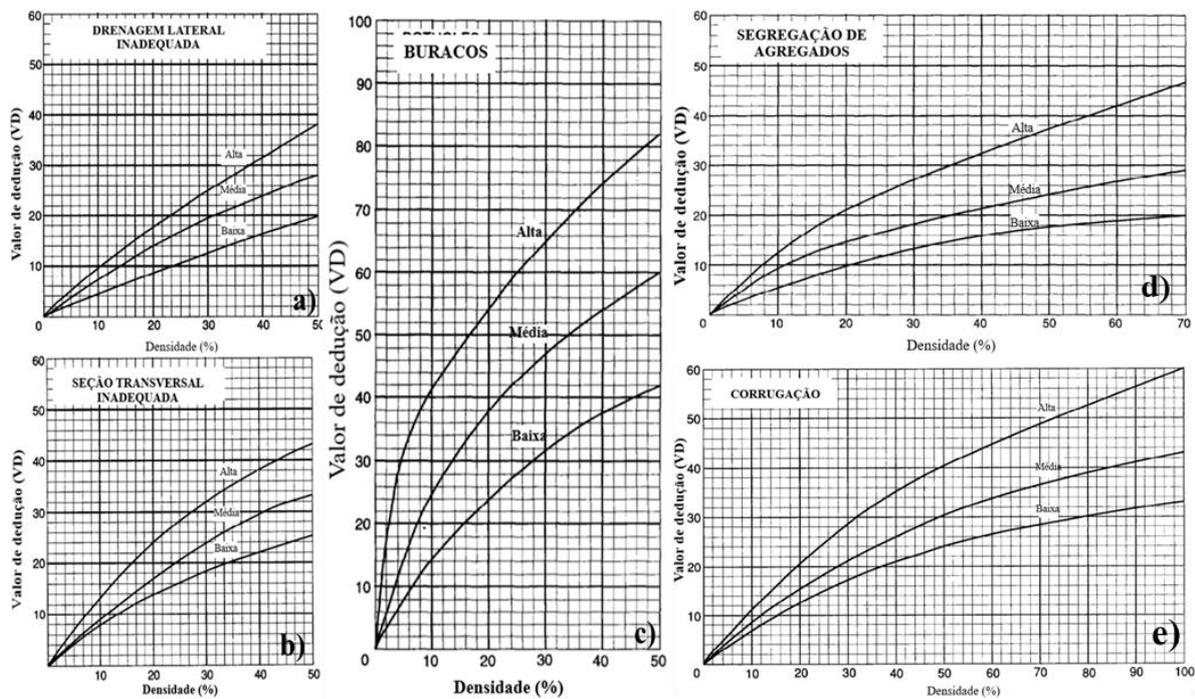
Figura 5 - Ábacos para determinação dos valores de dedução para os defeitos: a) Drenagem lateral inadequada; b) Seção transversal inadequada; c) Buracos; d) Segregação de agregados; e) Corrugação.

Com exceção do defeito de poeira, os Valores de Dedução (VD) podem ser determinados a partir da utilização ábacos específicos para cada defeito contendo os traçados das curvas de dedução, dessa forma, a obtenção desses valores se dar em função da densidade calculada e do nível de severidade do defeito atuante. Na Figura 5 encontram-se os ábacos

para determinação dos valores de dedução dos defeitos de drenagem lateral inadequada, seção transversal inadequada e buracos.

Note que para cada um dos ábacos representados na Figura 5 é possível observar o traçado de três curvas, onde cada uma destas refere-se ao nível de severidade no qual o defeito observado se encontra (Baixa, Média e Alta), com essa informação e utilizando-se das suas respectivas densidades, é possível determinar, no eixo vertical, os Valores de Dedução para cada um dos defeitos em análise.

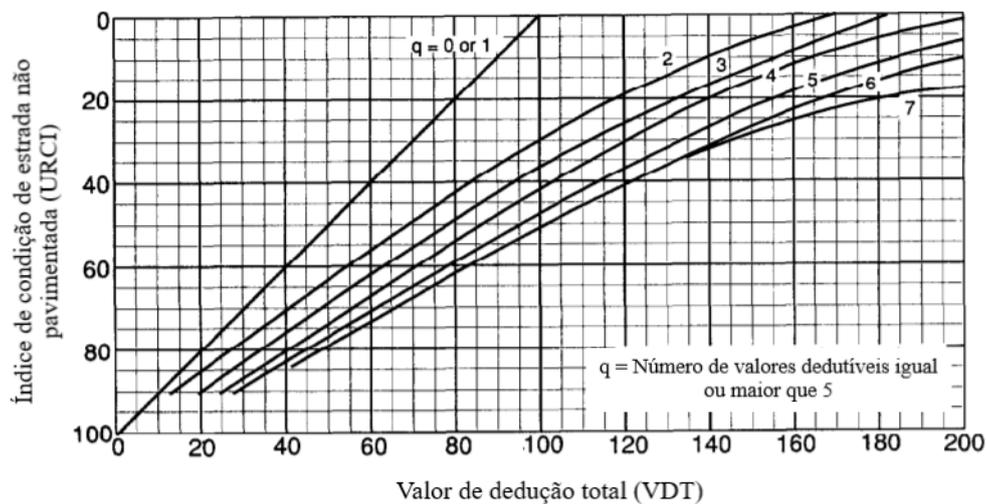
Figura 6 - Ábaco para determinação do valor URCI.

Note que para o ábaco representados na Figura 6 é possível observar o traçado de sete curvas, onde cada uma destas refere-se ao valor de “q” encontrado anteriormente, com essa informação e utilizando-se do Valor de Dedução Total, é possível determinar, no eixo

vertical, índice URCI do trecho em análise. Com o valor de URCI obtido, pôde-se classificar a estrada conforme a utilização da escala de classificação representada na Tabela 2.

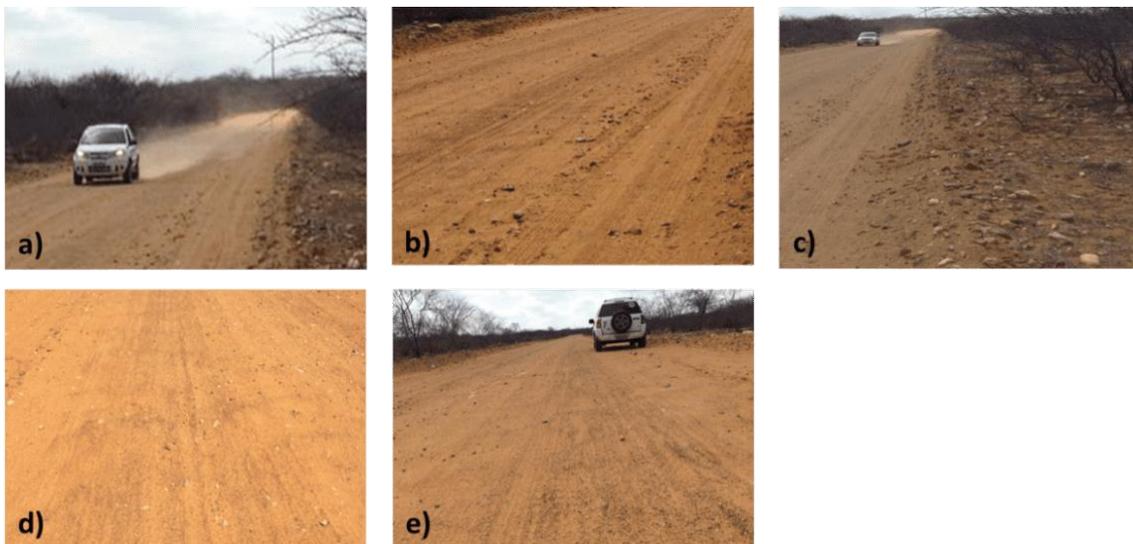
Com o desfecho da análise a unidade obteve um VDT de 70,8 e um valor de URCI de 60 classificando a unidade como de boas condições de trafegabilidade, contudo, vale destacar a ausência de dispositivos de drenagem lateral e ocorrência de seção transversal sem o abaulamento necessário, ao longo de todo o trecho. Na Figura 7 pode-se verificar todos os defeitos que foram presentes na unidade amostral 1.

Figura 7 – Defeitos da unidade amostral 1: a) Poeira; b) Segregação de agregados; c) Ausência das valas de drenagem lateral; d) Corrugações; e) Seção transversal inadequada.

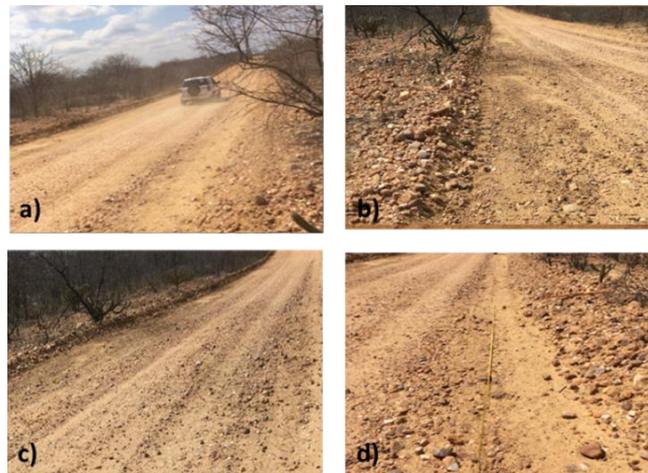
A unidade amostral 2 obteve um valor de VDT de 74,9 e URCI de 61, classificando a unidade como de boas condições de trafegabilidade, no entanto, assim como ocorreu na unidade amostral anterior, foram observadas irregularidades da seção transversal e ausência de dispositivos de drenagem lateral. Na Figura 8 estão apresentados os diferentes tipos de defeitos presentes na unidade amostral.

Figura 8 – Defeitos da unidade amostral 2: a) Poeira; b) Ausência das valas de drenagem lateral; c) Seção transversal inadequada; d) Segregação de agregados.

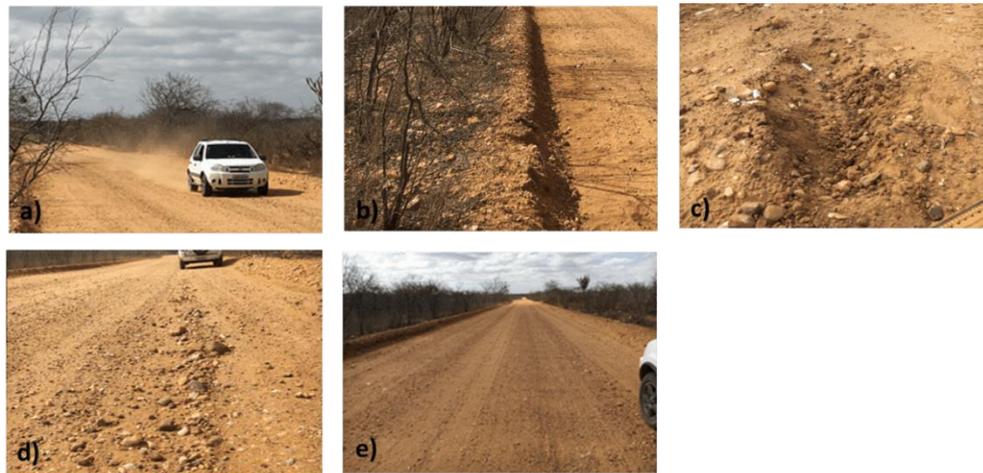
Na unidade amostral 3 o valor VDT obtido foi de 55,5 e URCI de 64,5 classificando a unidade como boa condição de trafegabilidade. Com relação aos valores do índice URCI essa foi a única seção onde foi verificada a presença do defeito do tipo buraco, sendo esta, uma ocorrência isolada presente em apenas um único ponto da unidade amostral e classificada como de severidade baixa. Da mesma forma que ocorreu nas unidades amostrais 1 e 2, foram observadas irregularidades da seção transversal e ausência de dispositivos de drenagem lateral. Na Figura 9 estão apresentados os diferentes tipos de defeitos presentes na unidade amostral.

Figura 9 – Defeitos da unidade amostral 3: a) Poeira; b) Ausência das valas de drenagem lateral; c) Buraco; d) Segregação de agregados; e) Seção transversal.

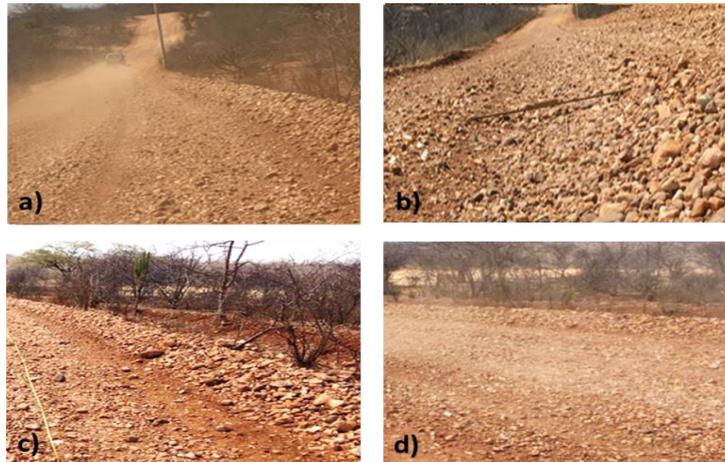
Com um VDT de 83 e URCI de 46 a unidade amostral 4 foi a que obteve o pior resultado, sendo esta a unidade classificada como de condição regular de trafegabilidade. No geral, todos os defeitos atuantes nesse trecho apresentaram-se de forma bastante notória, com destaque ao defeito de segregação de agregados, com a presença de grande quantidade de material solto sobre a plataforma, além do mais, também ocorreram às irregularidades da seção transversal e ausência de dispositivos de drenagem lateral, semelhante ao que foi constatado nas unidades amostrais anteriores. Na Figura 10 estão apresentados os diferentes tipos de defeitos presentes na unidade amostral.

Figura 10 – Defeitos da unidade amostral 4: a) Poeira; b) Seção transversal inadequada; c) Ausência das valas de drenagem lateral; d) Segregação de agregados.

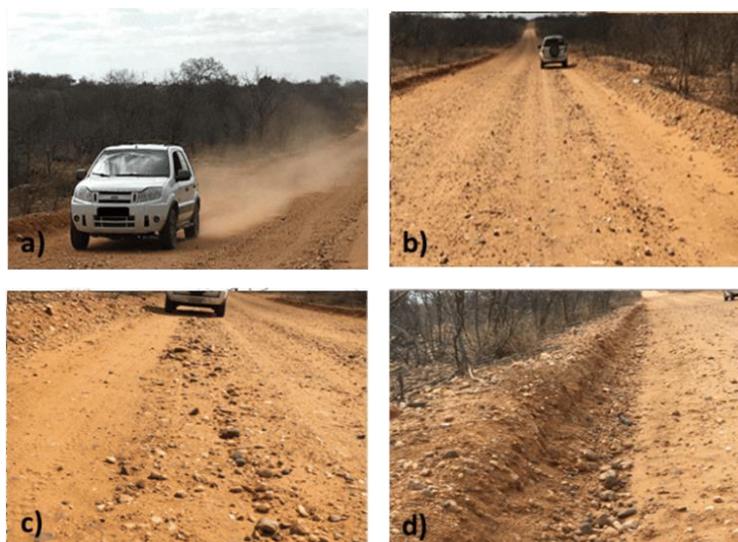
A unidade amostral 5 obteve um VDT de 81,6 e URCI de 60,5 classificando a unidade como de boa condição de trafegabilidade. Assim como ocorreu nas unidades amostrais anteriores, foram observadas irregularidades da seção transversal e ausência de dispositivos de drenagem lateral. Na Figura 11 estão apresentados os diferentes tipos de defeitos presentes na unidade amostral 5.

Figura 11 – Defeitos da unidade amostral 5: a) Poeira; b) Seção transversal inadequada; c) Segregação de agregado; d) Ausência das valas de drenagem lateral.

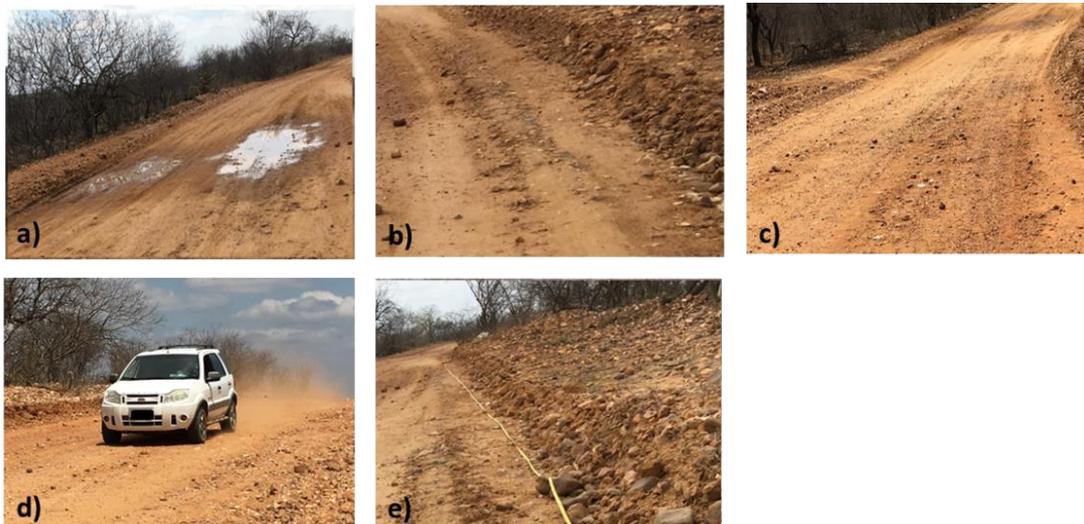
Com um VDT de 65,4 e URCI de 63 a unidade amostral 6 também foi classificada como de boa condição de trafegabilidade. Assim como as demais unidades amostrais anteriores, a inspeção de campo constatou a irregularidade da seção transversal e ausência de dispositivos de drenagem lateral, com presença de água acumulada sobre a plataforma. A unidade amostral 6 foi a única cuja foi observado a ocorrência do trilho de roda, sendo esse defeito ainda ocorrendo em pequeno trecho e com severidade baixa. Na Figura 12 estão apresentados os diferentes tipos de defeitos presentes na unidade amostral 6.

Figura 12 – Defeitos da unidade amostral 6: a) Seção transversal inadequada; b) Trilha de roda; c) Segregação de agregados; d) Poeira; e) Ausência das valas de drenagem lateral.

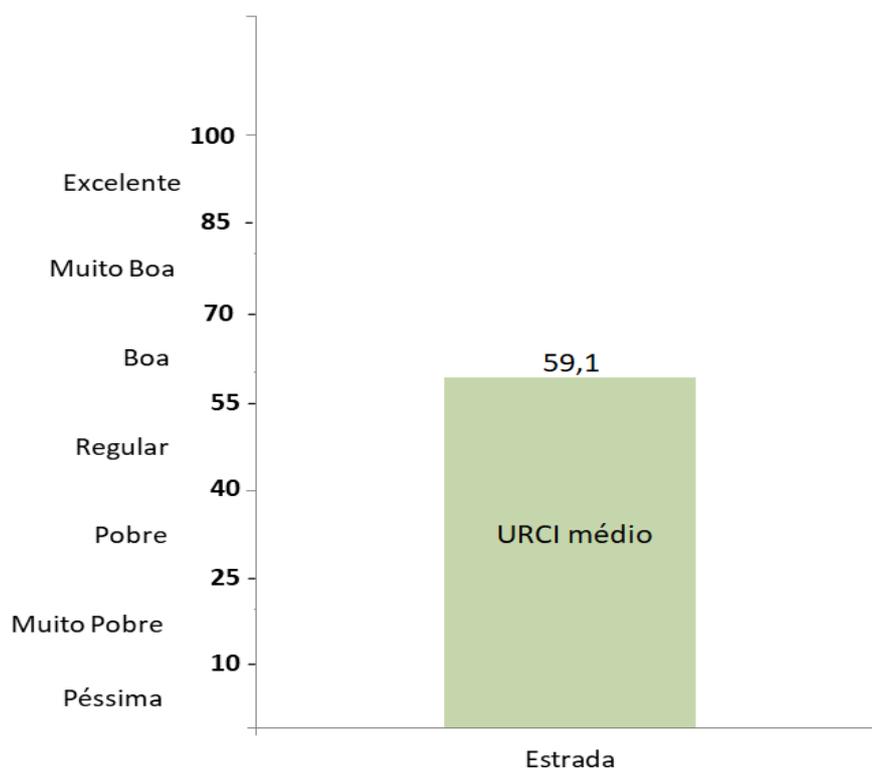
Gráfico 1 - Classificação geral da estrada.

No Gráfico 1 é possível constatar que o valor de $URCI_{\text{médio}}$ calculado encontra-se entre o intervalo de valores 55 e 70, ou seja, dentro da faixa de classificação Boa, sendo essa a classificação final do trecho em estudo.

Contudo, vale destacar a ausência de dispositivos de drenagem lateral e ocorrência de seção transversal inadequada durante toda a extensão do trecho em análise, podendo ser estas, características cruciais para a manutenção das condições do trecho ao longo do ano, pois, conforme Baesso e Gonçalves (2003), por melhor que seja a classificação da via, irremediavelmente durante a ocorrência de chuvas, a água que irá precipitar sobre a plataforma ficará acumulada ou escoará de maneira inadequada sobre a superfície de rolamento, favorecendo assim ao surgimento imediato de deteriorações acentuadas que prejudicam as condições de trafegabilidade do trecho.
