Análise de encosta em situação de risco no município de Olinda-PE

Risk analysis of hillside in Olinda-PE

Sendo assim, o presente trabalho tem o objetivo de analisar a dinâmica de ocupação de uma encosta localizada no município de Olinda-PE através do software Qgis e avaliar o risco de deslizamento através da aplicação da matriz de probabilidade/consequência identificando os indicadores que potencializam a existência de acidentes.

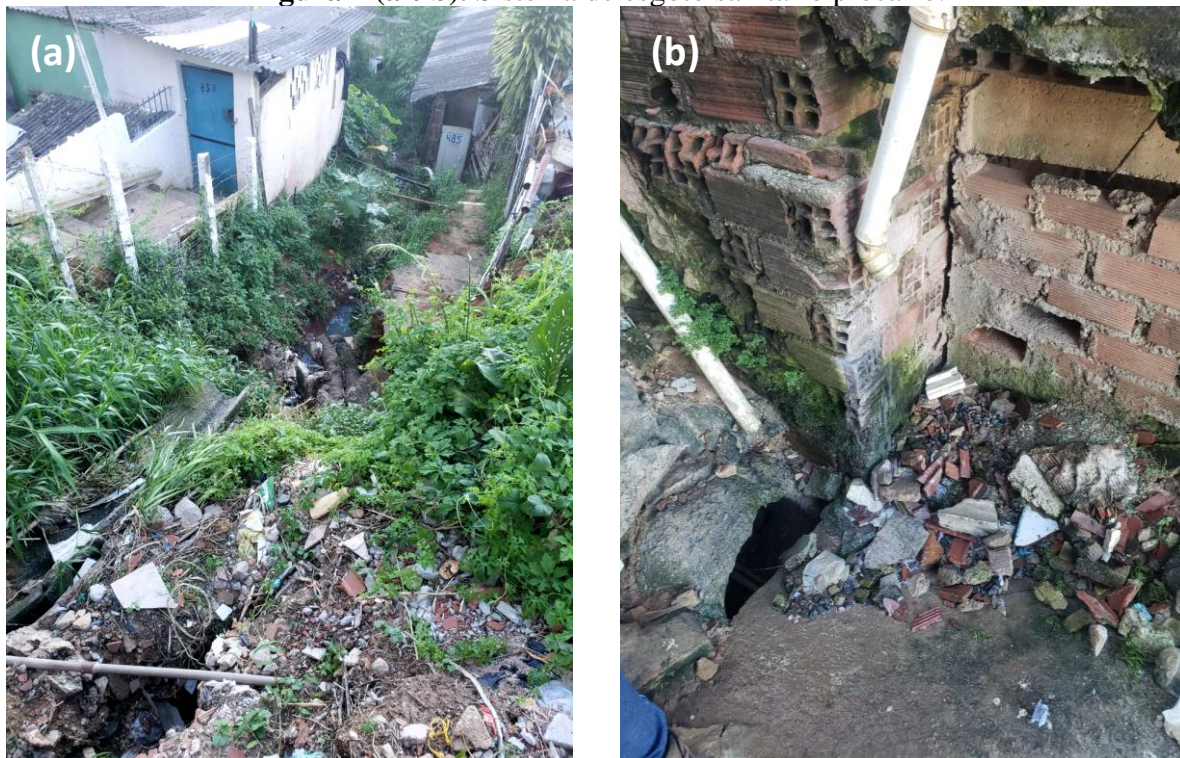
Figura 2 (a e b). Sistema de esgoto sanitário precário.

Inicialmente, foi realizada uma visita ao local em que foi possível observar que a ação antrópica sob as encostas tem sido um fator determinante para a ocorrência de incidentes como esse. A retirada da vegetação original, a ausência de um sistema de esgotamento sanitário adequado, como mostrado na Figura 2(a) e Figura 2(b), os cortes para a construção das casas (Figura 3), que acentuam a inclinação do talude, o despejo inadequado de resíduos aliados com o peso da edificação no terreno, tem se tornado fatores fundamentais para o agravamento da situação, principalmente em períodos chuvosos. Foi observado no local também a presença de vetores transmissores de doenças, como ratos, aumentando o risco à saúde da população.

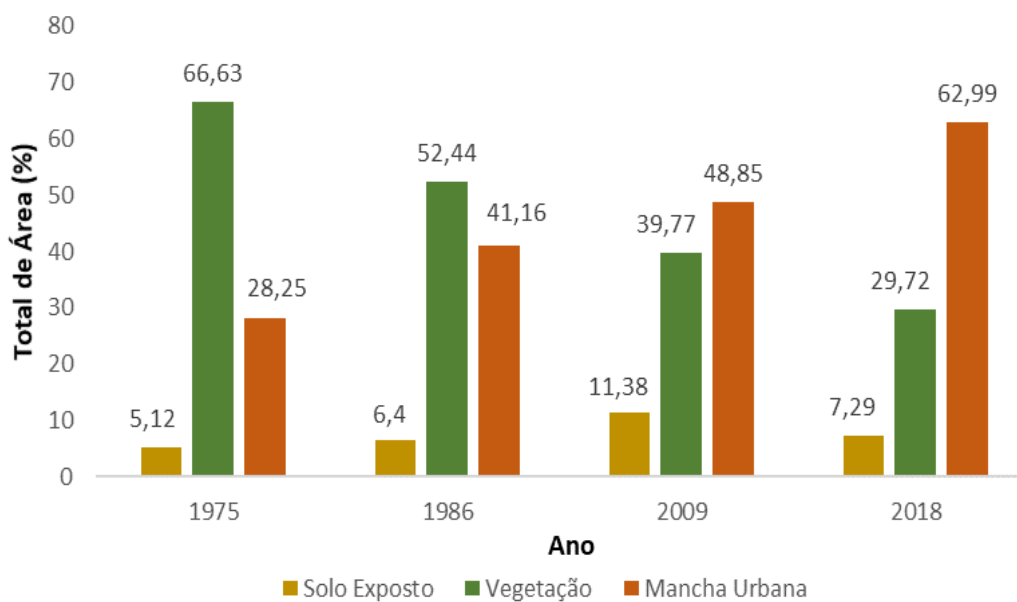
Figura 8. Percentuais das áreas para os anos de 1975, 1986, 2009 e 2018.

A fim de expor as alterações ocorridas referente a todos os elementos analisados (vegetação, solo exposto e mancha urbana), foram elaboradas a Tabela 1 e a Figura 8. Sendo assim, foi possível observar as mudanças ocorridas verificando a taxa de variação e os percentuais relativos as áreas analisadas para os anos de estudo definidos.

A área de vegetação ocupava no ano de 1975 um valor correspondente a 32461,58 m² (66,63%), sendo este o maior valor encontrado para a classe nos anos analisados. Com o passar dos anos, a mesma área passou por um processo de redução em decorrência do aumento da urbanização no local, chegando ao seu menor valor em 2018 com uma área de ocupação de 14480 m² (29,72%). A redução percentual dessa área foi de 55,40% do ano de 1975 até o ano de 2018. Comportamento semelhante foi encontrado nos trabalhos de Wenzel et al. (2020) e Verde et al. (2020).

A área referente a mancha urbana ocupava um valor de 13764,48 m² (28,25%) no ano de 1975, sendo este o menor valor observado para os anos em estudo. É possível notar que ao longo do tempo, a região referente a mancha urbana sofreu um alto crescimento, chegando a um valor de 30688,0 m² (62,99%) no ano de 2018. O aumento percentual referente a essa área foi de 122,95%, ou seja, o espaço correspondente a mancha urbana sofreu um aumento de mais que o dobro entre os anos de 1975 e 2018, sendo esta a classe que mais sofreu variação na análise temporal. Esse processo pode ser explicado pelo rápido crescimento populacional que acarreta na rápida ocupação de diversos locais, muitas vezes, desordenada, além da intensa migração do campo para a cidade no decorrer dos anos.

A área de solo exposto sofreu um acréscimo no seu valor para os anos entre 1975-2009, enquanto que para os anos de 2009-2018, esse valor passou por um decréscimo. Em geral, entre os anos de 1975-2018, a região referente ao solo exposto sofreu um acréscimo de

42,42%, sendo esta a menor variação observada diante das classes estudadas. Com a análise temporal, é possível perceber o aumento da ocupação populacional da área de estudo assim como a notória redução da vegetação original ao longo de 44 anos de estudo, sendo estes os principais fatores que influenciam na instabilidade da encosta, aumentando o risco de deslizamentos.
