## Uso de cicatrizador personalizado no implante imediato do dente 36 para a preservação tecidual peri-implantar: Um relato de caso

Use of customized healing abutment in immediate implantation of tooth 36 for peri-implant tissue preservation: A case report

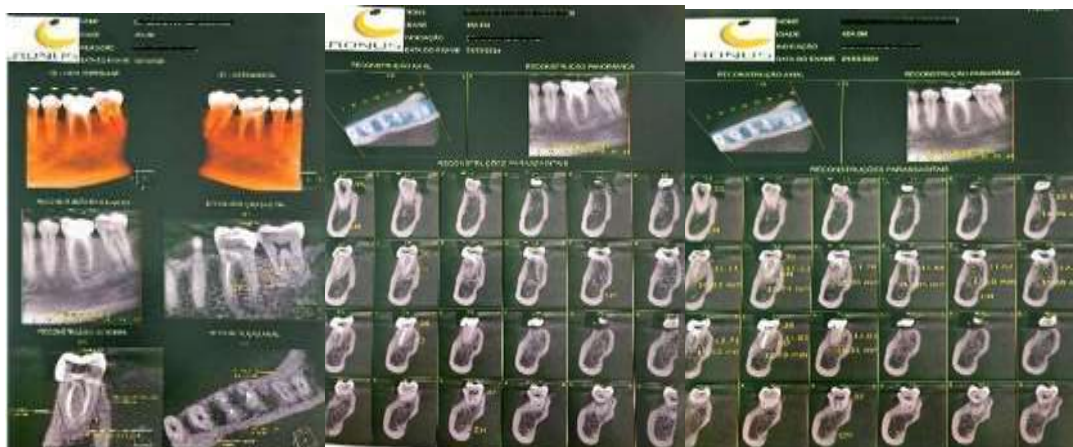
**Figuras 1, 2 e 3** - Imagens da Tomografia Computadorizada de Feixe Cônico do dente 36.

Em março de 2024, o paciente retornou a esse consultório particular, com queixa de dor espontânea nesse mesmo dente. Ao exame clínico, não foi possível chegar a um diagnóstico que justificasse a dor, já que o elemento dentário era tratado endodonticamente. A cirurgiã-dentista suspeitou de uma fratura na raiz. Então, foi solicitado o exame complementar de TCFC do dente em questão. Trata-se de um exame de imagem que cria uma figura detalhada dos dentes, ossos e outras estruturas da boca, a partir de várias imagens em 3D, auxiliando o cirurgião-dentista em detalhes precisos (Figuras 1, 2 e 3).

No laudo tomográfico foi relatado: “presença de traço hipodenso sugestivo de trinca ou fratura horizontal no terço médio da raiz mesial, do dente 36”. Logo, o tratamento proposto foi a exodontia do dente em questão e a instalação de um implante imediato, tendo em vista os benefícios da técnica, como a redução dos procedimentos cirúrgicos necessários, preservação da altura e espessura óssea e a recuperação da função da arcada dentária (Veríssimo, et al., 2021).

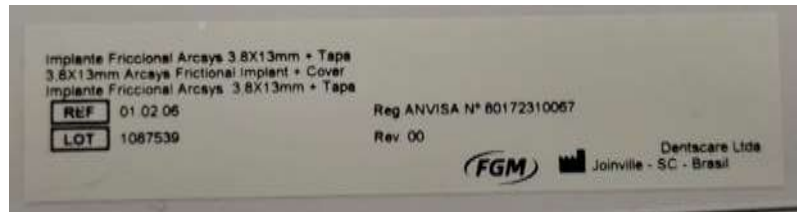
**Figura 5** - Rótulo do implante utilizado na cirurgia.

No dia 20 de março de 2024 foi feita a exodontia do dente 36 e a instalação de um implante imediato, da marca FGM®, Implante Friccional Arcsys, com medida de 3.8 mm de largura x 13 mm de altura, cujo lote era 1087539 (Figura 5).

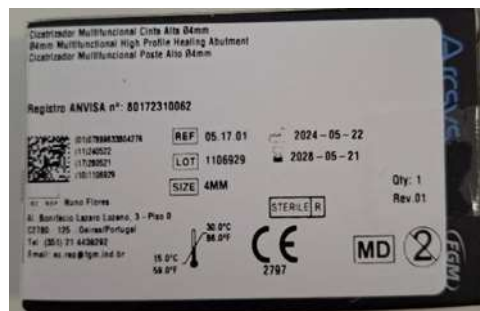
**Figura 6** - Rótulo do cicatrizador usado.

O implante alcançou 60N de torque durante a sua instalação e assim a cirurgiã-dentista decidiu fazer imediatamente um cicatrizador personalizado com o uso de resina do tipo flow, cujo objetivo foi a manutenção do perfil de emergência do dente 36. Para a confecção deste tipo de cicatrizador, foi instalado no implante um cicatrizador multifuncional de cinta alta (4 mm) pré-fabricado da marca FGM®, cujo lote era 1106929, e no alvéolo recém extraído foi inserida a Resina Applic Flow da marca Maquira®, para copiar todo o formato desse alvéolo (Figuras 6 e 7).

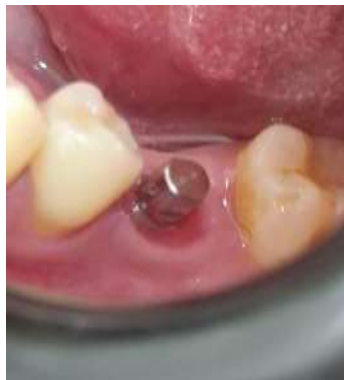
**Figura 9** - Foto do munhão em boca, com o perfil de emergência evidenciado.

A osseointegração do implante foi constatada através do exame clínico e do exame radiográfico no dia da consulta. Assim sendo, foi dada a sequência do tratamento com a troca do cicatrizador por um componente que se encontra entre o implante e a coroa, chamado munhão, na medida 4.2 mm X 6 mm X 2,5 mm, da marca FGM®. A cicatrização efetiva do periodonto em casos de implante imediato, envolve a estabilidade primária do implante, a preservação da estrutura óssea, a cicatrização da gengiva, a ausência de infecção e a avaliação clínica e radiográfica, para monitorar a osseointegração e detectar sinal de perda óssea ao redor do implante (Alvarenga, et al., 2020). Com o periodonto cicatrizado e pronto para receber a coroa definitiva, nota-se a manutenção do osso e o perfil de emergência (Figura 9).

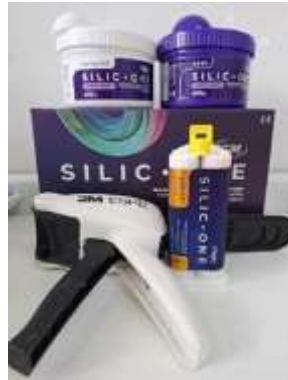
**Figura 10** - Silicone de adição, ponteira e dispensador pistola, usados no tratamento.

Nessa mesma consulta, a moldagem para a confecção da coroa definitiva foi realizada, utilizando o silicone de adição Silic One da marca FGM®, através da técnica de passo único, onde o catalisador e a base da “parte pesada” foram manipuladas (pesados igualmente) e ao mesmo tempo a “parte leve” também foi manipulada, com auxílio da ponteira e do dispensador pistola da 3M ESPE® (Figura 10). Ambos foram colocados na moldeira e levados à boca.

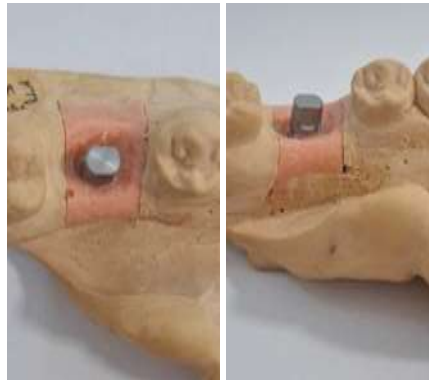
**Figuras 12 e 13** - Análogo do munhão no modelo de gesso.

No modelo é perceptível notar o perfil de emergência reproduzido pela gengiva artificial que está em volta do análogo do munhão (Figuras 12 e 13).

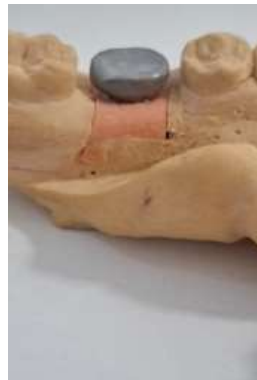
**Figura 14** - Coping no modelo de gesso.

No laboratório, o coping metálico foi confeccionado (Figura 14). A prova do mesmo foi feita adaptando-o sobre o munhão já instalado em boca e a boa adaptação foi constatada clinicamente. Um registro de espaço interoclusal foi feito sobre o coping metálico, em máxima intercuspidação habitual - MIH (posição que indica o máximo de contato entre os dentes superiores e inferiores), utilizando resina acrílica Duralay vermelha da marca Reliance®. A cor selecionada para a aplicação da parte cerâmica sobre o coping metálico, utilizando como referência a escala VITA® Universal, foi a cor A2 (Figura 15).

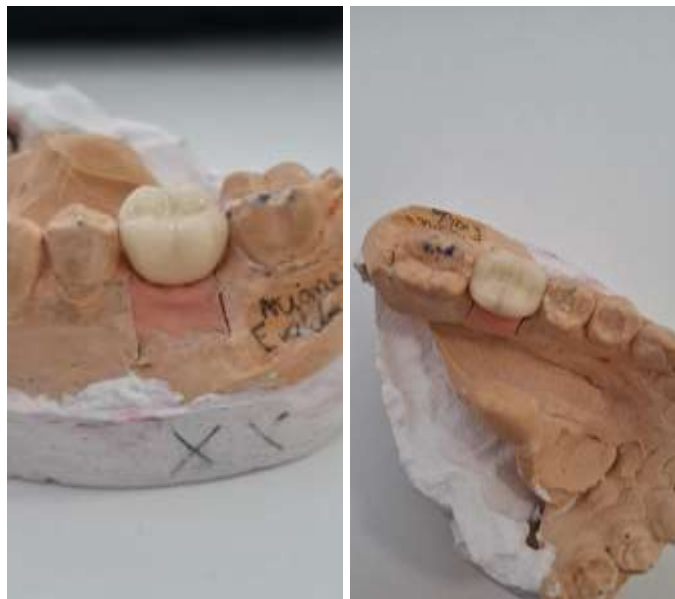
**Figuras 16 e 17** - Foto da coroa protética no modelo de gesso.

O modelo juntamente com o registro interoclusal e os dados relativos à cor selecionada foram enviados novamente ao laboratório. A cerâmica foi aplicada sobre o coping metálico para a confecção da coroa protética definitiva (Figuras 16 e 17). Logo após, a prova da mesma foi realizada in loco, onde foram avaliados: a correspondência da cor, a forma, a adaptação sobre o munhão, os pontos de contatos interproximais (testados com o uso de fio dental) e a oclusão (checada com o uso da folha de papel carbono Accu Film da marca Parkell®, em MIH, movimentos de lateralidades e protrusiva). Após ajustes, acabamento e polimentos finais, a coroa protética foi instalada em boca, onde a manutenção do perfil de emergência pode ser constatada, mostrando o sucesso da técnica e o resultado de excelência (Figuras 18 e 19).
