Diagnóstico de manifestações patológicas em edificações escolares por meio de ensaios ultrassônicos

Diagnosis of pathological manifestations in school buildings using ultrasonic testing

Assim, este estudo teve como objetivo avaliar a qualidade do concreto e identificar manifestações patológicas em elementos estruturais de duas escolas públicas localizadas no município de Açailândia-MA: o Centro de Ensino Professor José Cesário e a Escola Municipal Egídio Quintal Filho.

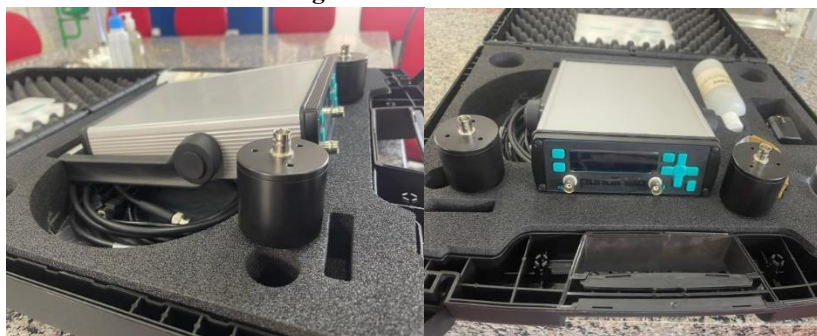
Figura 2 – Ultrassom.

Lorenzi *et al.* (2021) destacam que os ensaios ultrassônicos permitem investigar o desempenho do concreto de forma segura e economicamente viável, fornecendo subsídios importantes para a verificação de sua integridade estrutural. Os ensaios foram realizados com equipamento de ultrassom disponibilizado pela Universidade Estadual da Região Tocantina do Maranhão (UEMASUL), conforme apresentado na Figura 2.

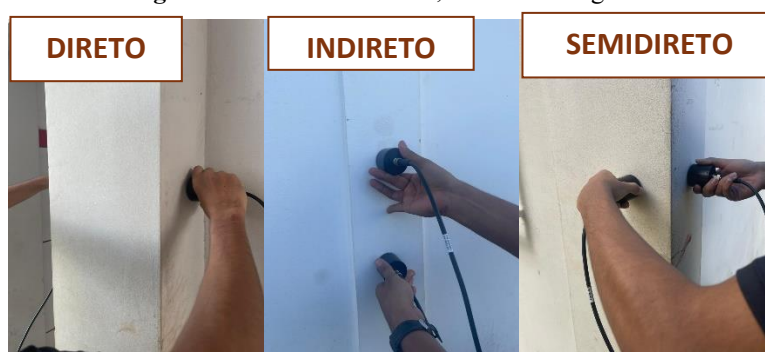
Figura 7 – Ensaio ultrassom, escola José Egídio.

Na Escola Municipal José Egídio Quintal Filho, os ensaios de velocidade de pulso ultrassônico foram realizados em cinco pilares distribuídos em diferentes áreas da edificação, utilizando os métodos de transmissão direta, indireta e semidireta, conforme as condições de acesso aos elementos estruturais conforme ilustrado na Figura 7.

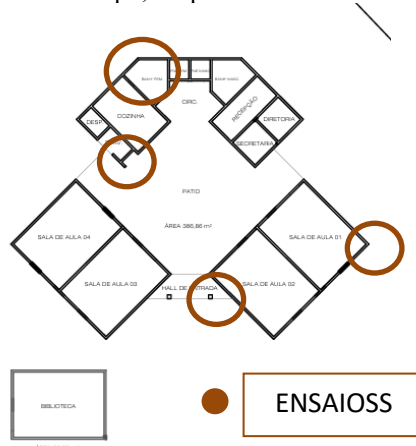
Figura 8 – Croqui, Mapeamento dos ensaios.

No presente estudo, foram analisados os pilares identificados como P1, P2, P3, P4 e P5, localizados na Escola Municipal José Egídio Quintal Filho. A seleção desses elementos estruturais foi realizada de forma estratégica, considerando diferentes pontos da edificação, com o objetivo de avaliar as condições do concreto e verificar possíveis indícios de deterioração ou alterações no comportamento estrutural dos pilares, conforme apresentado no croqui da edificação na Figura 8.

Durante a inspeção visual preliminar foram observadas manifestações patológicas pontuais, como fissuras em elementos de vedação próximos aos pilares e desgaste superficial do revestimento. Nos elementos estruturais em que foi possível o acesso às faces opostas do concreto, aplicou-se o método de transmissão direta, considerado o mais preciso para esse tipo de avaliação. Em situações nas quais o acesso às faces opostas era limitado, foi adotado o método de transmissão semidireta e indireto conforme a Figura 9, no qual os transdutores são posicionados em faces adjacentes do elemento estrutural. Esse arranjo permite a obtenção de resultados confiáveis mesmo em condições geométricas que dificultam a aplicação do método direto.

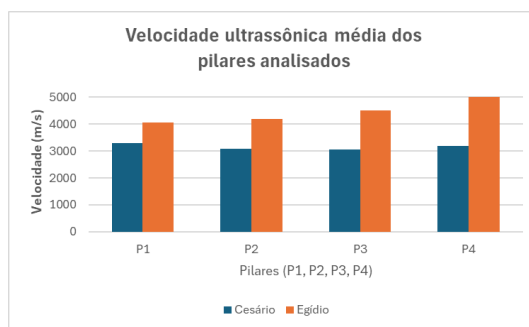
Figura 10 – Comparação das velocidades de propagação das ondas ultrassônicas nos pilares analisados das escolas José Cesário e Egídio Quintal Filho.

A comparação entre as duas edificações indica que ambas apresentam condições satisfatórias de integridade estrutural. Entretanto, a Escola Municipal José Egídio Quintal Filho apresentou desempenho superior em relação à qualidade e à homogeneidade do concreto dos elementos analisados. A Figura 10 apresenta a comparação das velocidades médias de propagação das ondas ultrassônicas obtidas nos pilares analisados nas duas escolas.

Observa-se que os valores registrados na Escola Egídio Quintal Filho são, de modo geral, superiores aos obtidos no Centro de Ensino Professor José Cesário, evidenciando maior compacidade e melhor qualidade do concreto nos elementos estruturais analisados. Esses resultados reforçam a relevância da aplicação de ensaios não destrutivos, como o ultrassom, na avaliação de estruturas existentes, uma vez que tais métodos permitem identificar variações na qualidade do material e fornecer subsídios técnicos para a adoção de estratégias de manutenção preventiva e monitoramento das edificações ao longo do tempo.
