Análise de fissuras em alvenaria de vedação – Estudo de caso: UEMG – Unidade de João Monlevade

Analysis of fillings in masonry – Case study: UEMG – Unit of João Monlevade

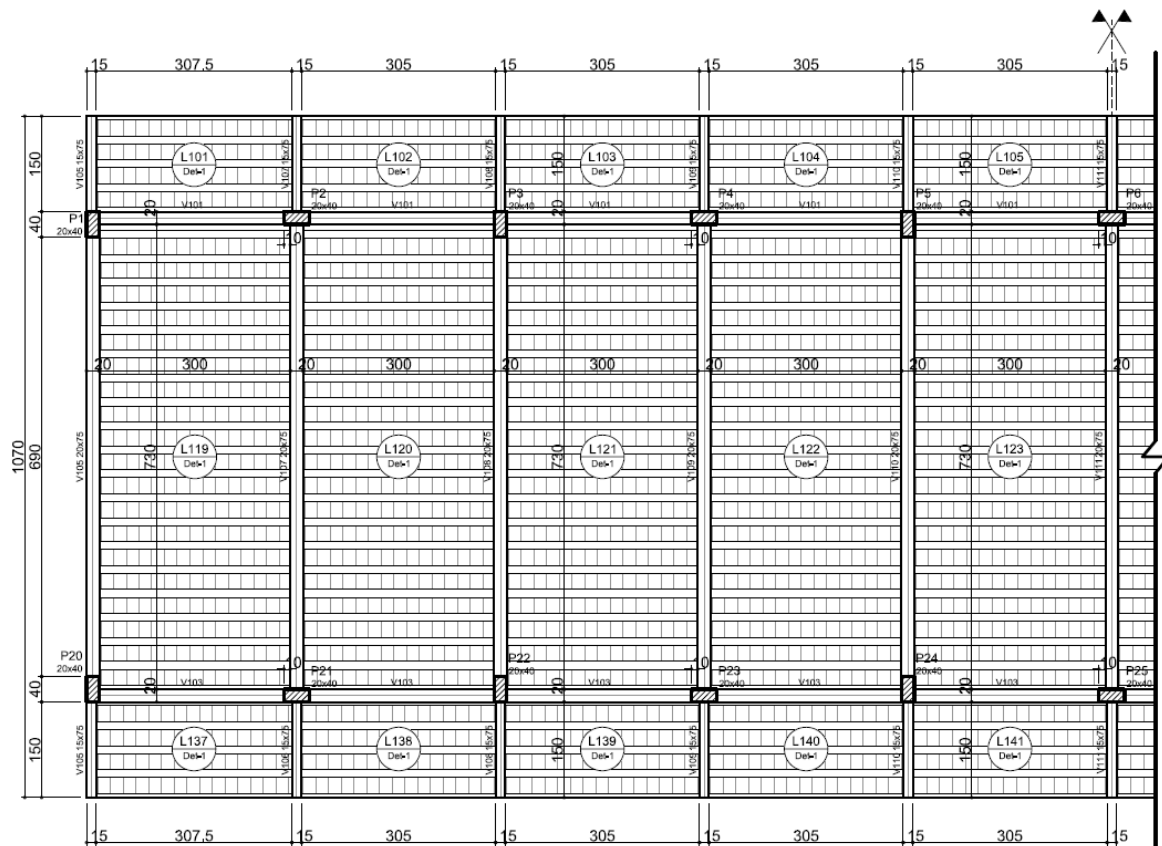
Figura 3 – Planta de forma do nível +340 - Edifício 1

Através dos resultados obtidos e analisando o sistema estrutural entre as duas edificações (Figuras 3 e 4), pode-se concluir que a concentração de fissuras está correlacionada com a deslocabilidade do sistema estrutural de cada edificação. Uma vez que, o Edifício 2 possui vão livres relativamente maiores quando comparados com os vão livres do Edifício 1, com uma menor distribuição de vigas e pilares. Desta maneira, pode-se dizer que o edifício mais antigo é mais rígido, quando comparado com o edifício mais novo e por consequência menos deformável.

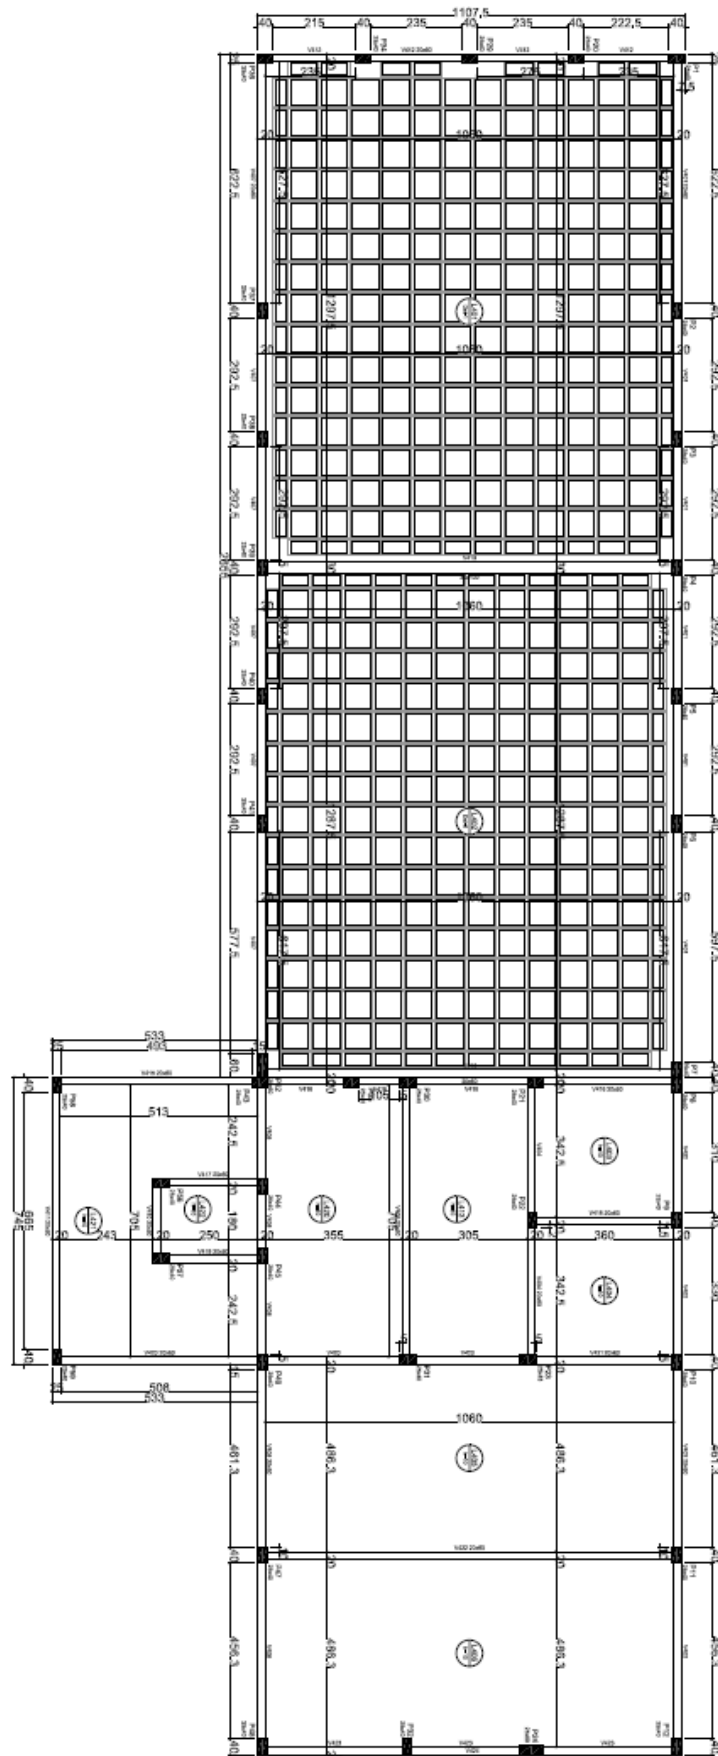
Figura 4 – Planta de forma do nível +340 - Edifício 2

Analisando as concentrações das fissuras, através da vistoria in loco, pode-se notar que o Edifício 2, que foi construído no ano de 2007, apresenta um número de fissuras muito superior, quando comparado com o quantitativo de fissuras encontradas no Edifício 1, que foi construído na década de 60. Apesar da grande diferença de idades, em torno de 40 anos e durante todo este tempo de vida o Edifício 1 sofrer com os intempéries, sem passar por programas de manutenção preventivos, foi analisado que o maior número de fissuras, foram encontrados na edificação mais recente.
