**Diagnóstico de degradação do Ribeirão Candidópolis, Itabira (MG): uma contribuição
para propostas de restauração**

**Diagnosis of degradation of Ribeirão Candidópolis, Itabira (MG): a contribution to
restoration proposals**

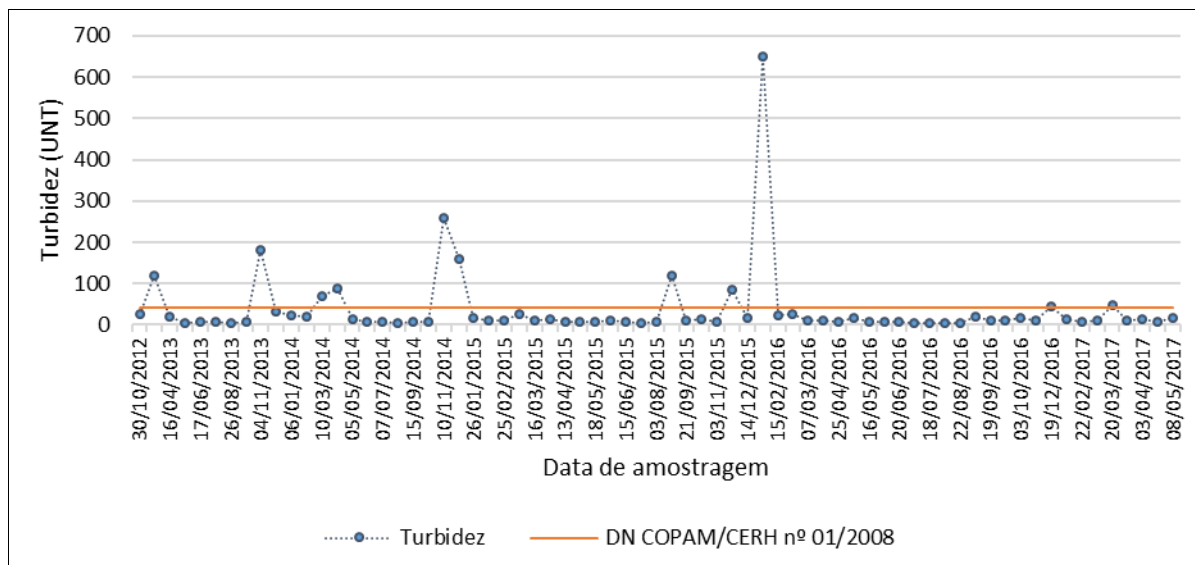
Gráfico 2: Evolução temporal das variações de turbidez observadas em amostras coletadas no Ribeirão Candidópolis, Itabira/MG

A análise referente aos dados de turbidez disponibilizados pelo SAAE (2017b) de amostras coletadas no Ribeirão Candidópolis entre os meses de outubro de 2012 e maio de 2017, apresentados no Gráfico 2, indicam que com exceção das amostras coletadas nos meses de janeiro e novembro de 2013; março, abril, novembro e dezembro de 2014; agosto e dezembro de 2015; janeiro e dezembro de 2016 e março de 2017, todas as demais atendiam ao limite de 40 UNT preconizado pela Deliberação Normativa Conjunta COPAM/CERH n° 01/2008 e Resolução do CONAMA n° 357/2005.

De maneira geral, os valores mais elevados de turbidez estão associados à ocorrência de chuvas no período que antecede às amostragens e/ou no dia de execução destas, as quais contribuíram para o aumento do escoamento superficial e carreamento de partículas de solo e outros materiais. Neste sentido, de acordo com Ginebreda *et al.* (2015), os sólidos em suspensão e/ou turbidez podem ser decorrentes de material inorgânico e orgânico nas formas coloidal e particulada, comumente resultantes do transporte ou ressuspensão de sedimentos ou associadas ao lançamento de efluentes domésticos e industriais nos cursos hídricos.

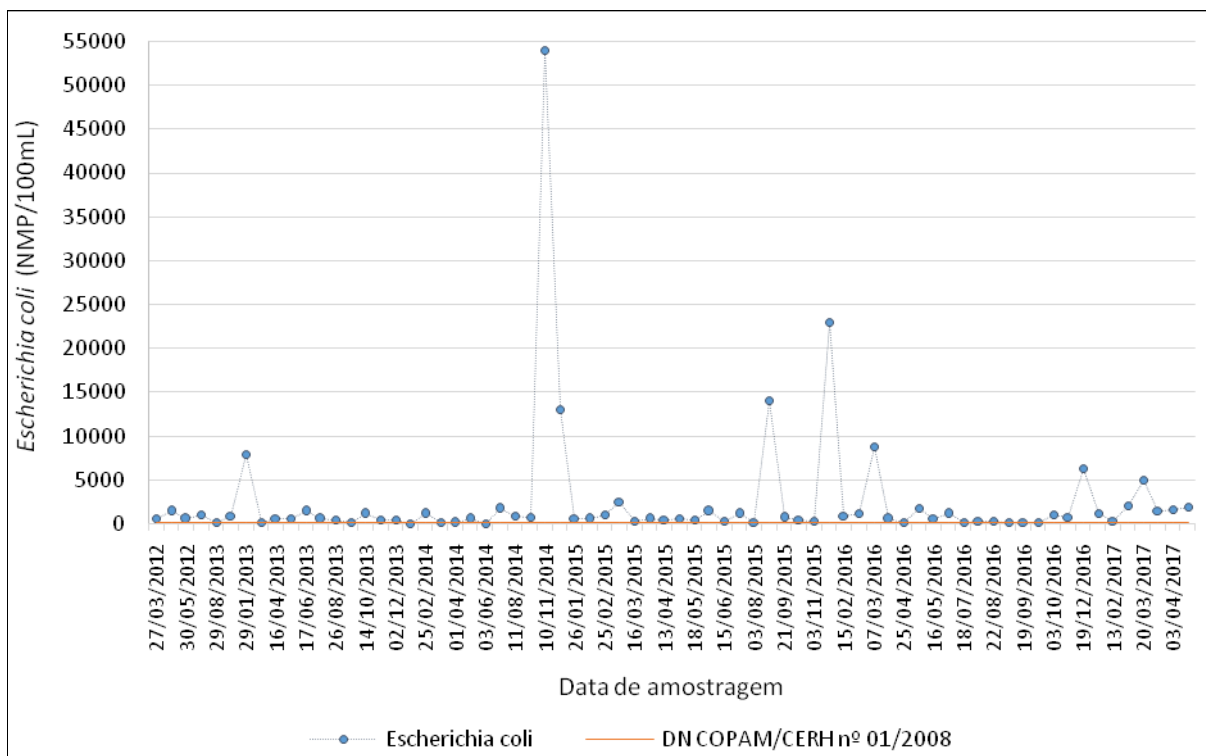
Gráfico 3: Evolução temporal das variações de *E. coli* observadas em amostras coletadas no Ribeirão Candidópolis, Itabira/MG

considerando o mesmo período de amostragem, indicam que as águas do Ribeirão Candidópolis necessitam de tratamento antes de serem consumidas, visto que considerando as 70 amostras analisadas apenas 12 apresentaram concentração de *E. coli* menor ou igual a 200 NPM/100ml, que corresponde ao limite estabelecido pela DN COPAM/CERH-MG nº 01/2008 para águas “classe 1” (Gráfico 3).

É possível verificar a partir desses dados que as maiores concentrações de *E. coli* foram comumente observadas nos períodos de maior pluviosidade, podendo estar associadas à um maior escoamento superficial e carreamento de material fecal.

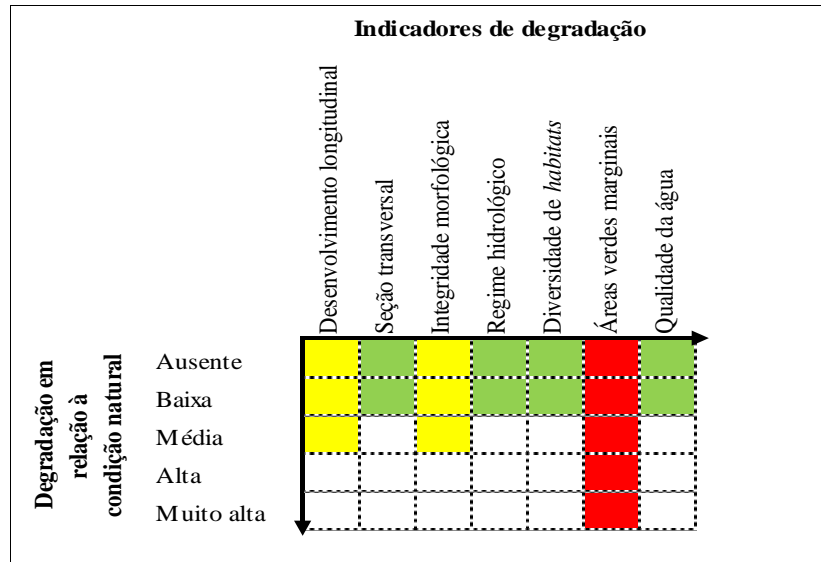
Gráfico 4: Resultados da avaliação dos indicadores de degradação fluvial e ambiental do Ribeirão Candidópolis, Itabira (MG).

O Gráfico 4 exhibe de forma concisa os resultados da avaliação dos indicadores de degradação fluvial e ambiental do Ribeirão Candidópolis de acordo com a metodologia proposta por Cardoso (2012), os quais indicam que o estado de degradação foi classificado como “médio” com relação aos seus aspectos físicos. Já a qualidade ambiental recebeu a pior avaliação, decorrente, principalmente da escassez ou ausência de mata ciliar ao longo do Ribeirão Candidópolis.

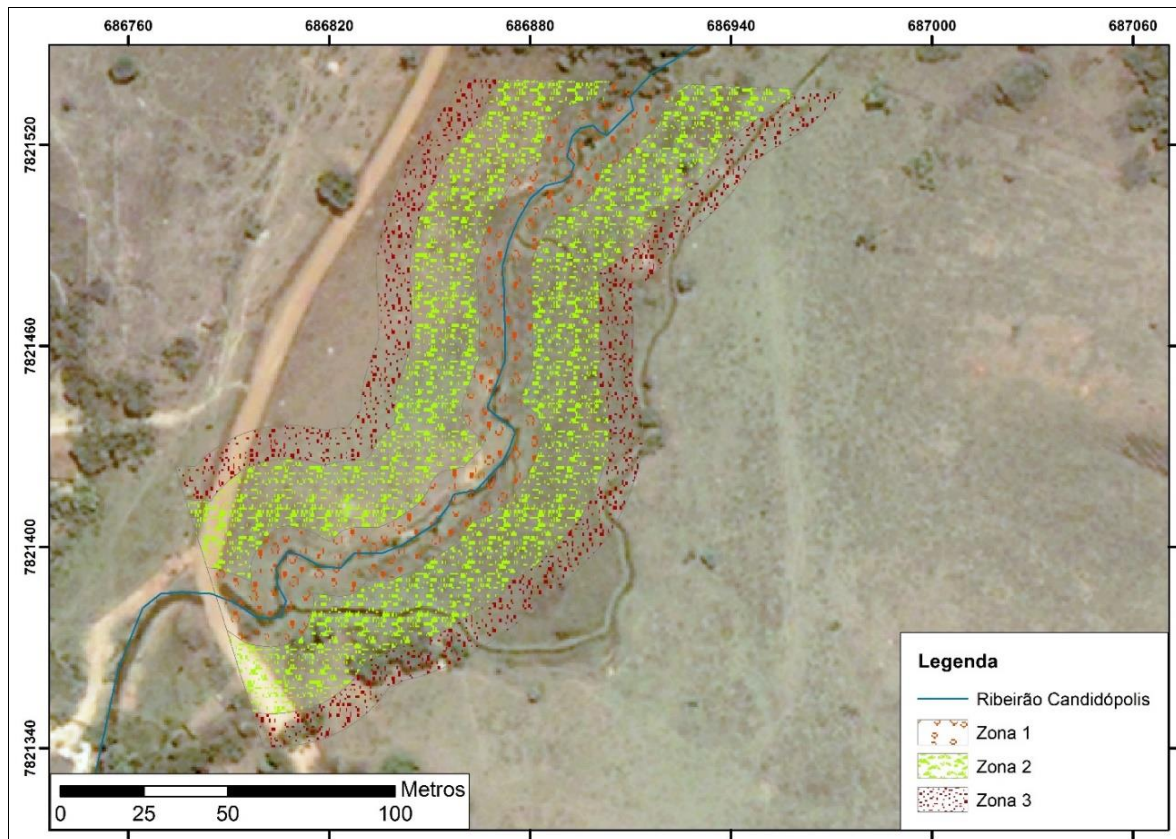
Figura 2: Imagem de satélite com a projeção das zonas de tamponamento ao longo do trecho selecionado no Ribeirão Candidópolis

A Bacia Hidrográfica do Ribeirão Candidópolis tem sofrido modificações ambientais decorrentes do desenvolvimento da agropecuária na região, as quais reduzem a vegetação nativa a fragmentos mesclados no domínio de áreas abertas para a pastagem (FUNARBE, 2014a). Nesta acepção, no trecho do Ribeirão Candidópolis selecionado, sugere-se a implementação das zonas de tamponamento, distribuídas em três faixas funcionais baseadas na proposta de Baptista *et al.*, (2016), assim como indicado na Figura 2.

A Zona 1, com cerca de 8 metros de largura, visa estabelecer um ecossistema estável na interface entre os ecossistemas aquático e terrestre, possuindo o papel de contenção química e física das margens, tamponando e filtrando moléculas químicas e sedimentos. Nesta área, Baptista *et al.* (2016) recomendam para recomposição vegetal a utilização de espécies arbóreas, arbustivas e herbáceas nativas, as quais devem ser selecionadas visando o atendimento às diferentes funções, tais como a condução hidráulica, tamponamento e fertilidade do solo.

A Zona 2, adjacente à Zona 1, deve possuir, conforme Baptista *et al.* (2016), cerca de 20 metros de largura, apresentando as funções de tamponamento (ou contenção) dos sedimentos, processos erosivos laminares e profundos e retenção de poluentes. Ressalta-se que nutrientes tais como nitratos, poluentes químicos e metais pesados, são, de modo especial, tratados nessa região. Além disso a filtração da água, tanto superficial quanto subterrânea, assim como sua percolação são dependentes da estrutura do solo, sendo associadas à formação equilibrada de macro e microporos criados pela incorporação de matéria orgânica a este. Assim, as espécies vegetais dominantes a serem selecionadas para esta zona devem produzir biomassa vegetal, necessária à formação de matéria orgânica húmica ou matéria orgânica do solo. Ademais, indica-se a introdução de leguminosas arbóreas responsáveis pela fixação de nitrogênio para ampliar a produção de biomassa.
