# Manifestações patológicas em fachadas de construções históricas: estudo de caso da Igreja de Nossa Senhora do Carmo em São Luís – MA

Pathological manifestations on the facades of historic buildings: a case study of the Igreja de Nossa Senhora do Carmo in São Luís – MA

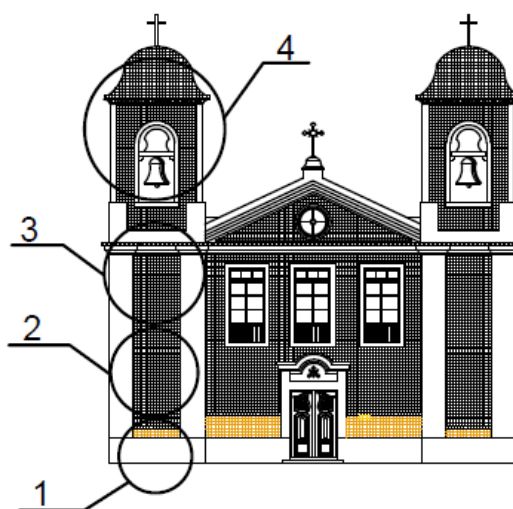
**Figura 3:** Fachada principal da Igreja de Nossa Senhora do Carmo.

Como mostrado na Figura 3 acima, cada região possui uma identificação numérica para facilitar a identificação das manifestações patológicas que se encontram em cada região.

Regiões	Manifestações identificadas	Possíveis causas	Terapia recomendada
2, 3, 7, 8, 9, 10, 12	Gretamento, fissuras e trincas, deslocamento, deterioração das juntas.	Intemperismo, que gera umidade, que pode causar tensões de tração, no caso do gretamento. No caso das fissuras, podem ser causadas por variações de temperatura e ausência ou uso incorreto de juntas de dilatação. Já para o deslocamento, é a perda natural de aderência entre o revestimento e a massa colante/substrato.	Para o gretamento, fissuras e trincas do revestimento cerâmico, deve haver uma equipe especializada para o reparo, sem descaracterizar a peça.
1	Infiltração.	Água da chuva que pode adentrar e se acumular através de fissuras e deterioração das juntas no revestimento cerâmico que se encontra acima ou oriunda da área interna da edificação.	Nesse caso, deve haver o tratamento das peças cerâmicas que se encontram acima, para evitar o acúmulo de umidade no revestimento abaixo.

4, 13	Destacamento do revestimento cerâmico, gretamento.	Perca da aderência do revestimento à base, movimentações cíclicas da estrutura, levando a queda de algumas placas do revestimento.	Remoção com cuidado das peças que não estejam fissuradas ou com gretamento, limpeza da área e recolocação das peças com argamassa própria e rejuntamento após 1 semana.
5, 6	Encardimento da superfície.	Sujeira trazida pelos ventos e chuvas e por pessoas que passam pelo local.	Lavar com bastante água e uso de produtos químicos adequados, escovação da área. Em casos extremos, deve-se lixar, remover as pulverulências e reaplicar o revestimento de pintura.
11	Descolamento de pintura, empolamento e fissuras.	Descolamento possivelmente causado por aplicação de pintura em base húmida ou pulverulenta. No caso das bolhas, podem ser causadas por má hidratação das cales antes da aplicação do revestimento. No caso das fissuras, provavelmente causadas por cargas excessivas ou variações de temperatura.	Para o descolamento, deve-se remover a parte da pintura que esteja solta ou fofa, usar lixa e limpar, após, usar tintas adequadas. Para as fissuras e trincas que não atinjam a estrutura, deve-se usar argamassa para tapar as fissuras. Para o empolamento, deve-se remover a área afetada, limpar a região com escova e reaplicar o revestimento.
