Análise dos danos patológicos em duas escolas municipais em Canoas/RS: estudo de caso comparativo entre sistema inovador e convencional

Analysis of pathological manifestations in two municipal schools in Canoas/RS: comparative case study between innovative and conventional systems

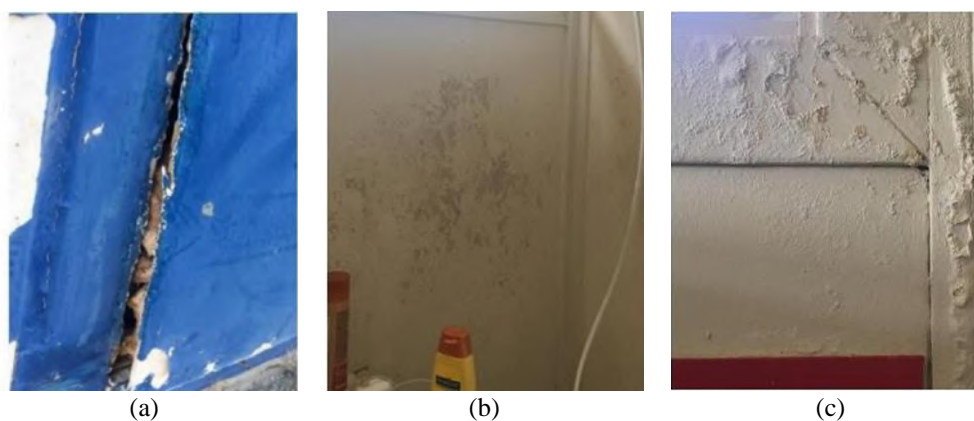
Segundo Lira (2019), dentre as manifestações patológicas encontradas no sistema inovador painéis WS, pode-se citar manchas e desagregação do revestimento, desgaste do revestimento e segregação das camadas dos painéis. Para a autora, as manchas e desagregação do revestimento em áreas molhadas, que apresentaram o maior índice de identificação, podem ter como causa provável o revestimento inadequado para essas áreas específicas. Para a segregação dos painéis, a autora cita como causa provável a falha na fixação dos painéis, deixando espaço para que a água da chuva penetrasse nessa interface de fixação. A umidade interna do painel ocasiona a separação das camadas, mais especificamente entre a placa de gesso e a placa de poliéster. Danos de segregação, manchas e desagregação são ilustrados na Figura 2.

Figura 2: Segregação (a), manchas (b) e desagregação (c) do revestimento dos painéis WS.
