## **Análise de manifestações patológicas na rodovia BR – 153, no trecho de Gurupi – TO a Figueirópolis – TO Km 720 a Km 602**

**Analysis of pathological manifestations on the BR - 153 highway, in the stretch from Gurupi - TO to Figueirópolis - TO Km 720 to Km 602**

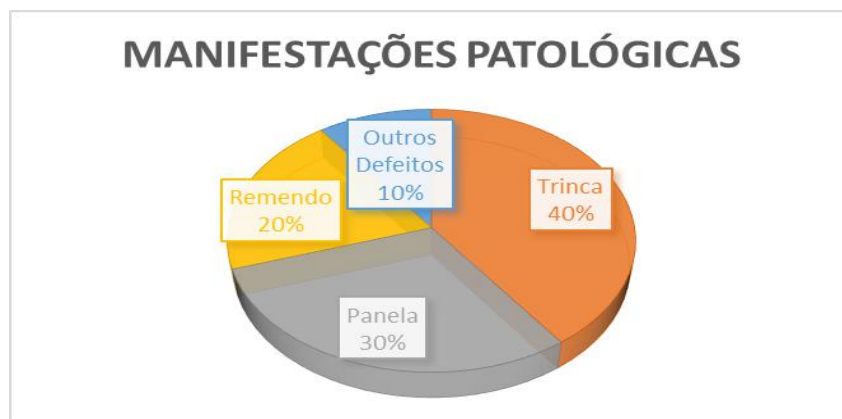
**Gráfico 1:** Gráfico de patologias no trecho analisado.

Conforme o Gráfico 1, podemos perceber as principais manifestações patológicas apresentadas no trecho estudado, sendo elas 40% de trincas, 30% panelas, 20% remendos e um total de 10% apresentaram outros tipos de defeitos no pavimento flexível.
