Patologias em estruturas de madeira

Pathologies in wooden structure

Este estudo foi realizado na cidade de Gurupi Tocantins durante o período de fevereiro a março de 2022. A Universidade Federal do Tocantins (UFT) está localizada no endereço Chácara 69-72 Rua Badejós, Lote 7 s/n Campus - Jardim Sevilha, Gurupi - TO. Realizaram-se algumas visitas técnicas e constatou-se que a cobertura da edificação padecia de patologias que comprometem a sua função estrutural. A figura 1 apresenta uma visão geral da localização da universidade.

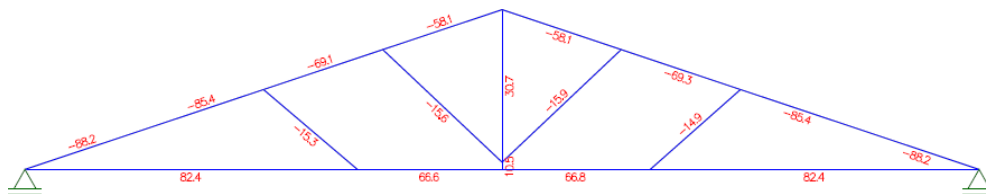
Figura 8 - Representação bidimensional da estrutura existente.

Utilizou-se também o Ftool, uma ferramenta de análise estrutural bidimensional na qual foi representada a estrutura existente. Juntamente com a representação existe um memorial de cálculo onde foram obtidos os devidos resultados.
