Análise das manifestações patológicas em sistema estrutural de concreto pré-moldado em imóvel em imóvel na cidade de Bom Conselho-PE

Analysis of pathological manifestations in a structural system of precast concrete in a property in the city of Bom Conselho-PE

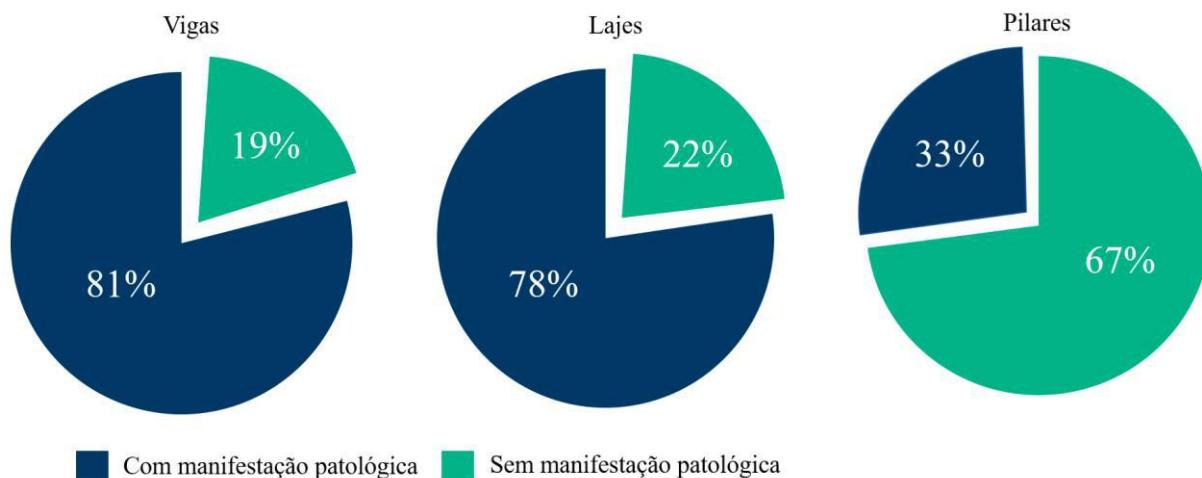
Figura 7 – Gráfico da porcentagem das falhas encontradas na edificação.

Deste modo, observa-se que foram encontradas falhas em grande parte dos elementos estruturais, tendo 81% das vigas apresentando grandes deformações, 78% das lajes com fissuras e 33% dos pilares com problemas.

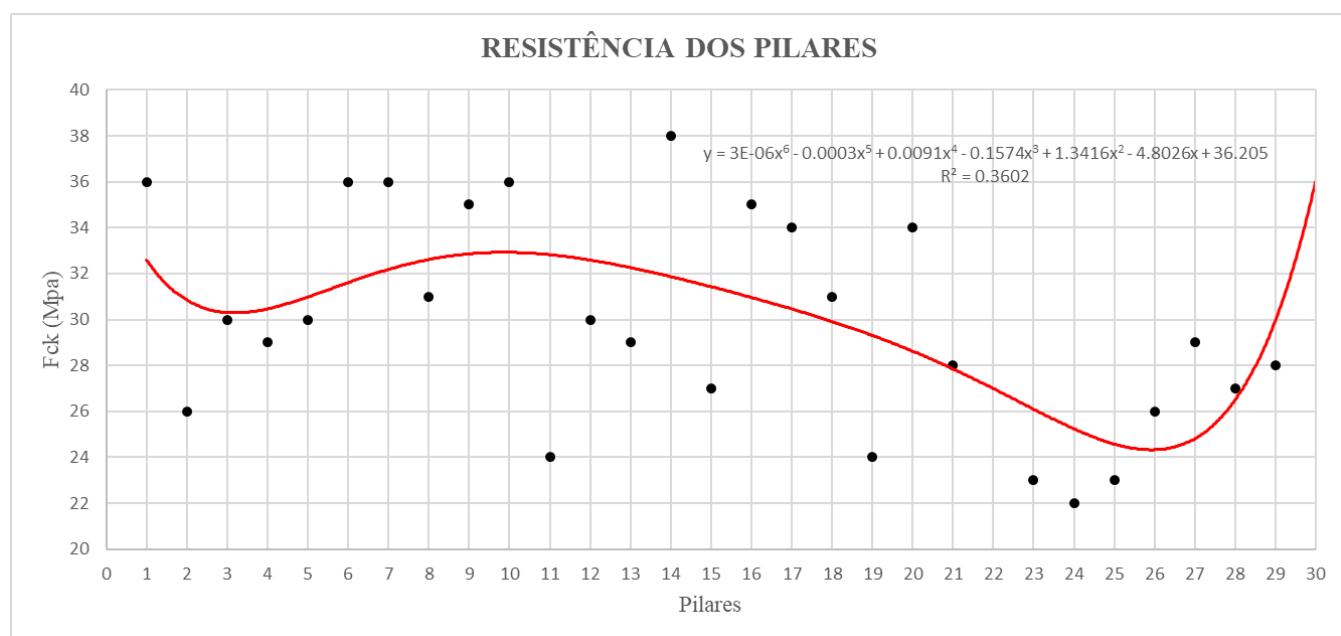
Figura 8 – Gráfico com relação entre as resistências dos pilares.

Com a análise dos dados e através do gráfico acima, foi possível determinar que a menor resistência identificada foi de 22 MPa, e o maior de 38 MPa, com os demais variando nesse intervalo de valores, o que demonstra instabilidade e prováveis erros construtivos que geraram as diferenças nas resistências.

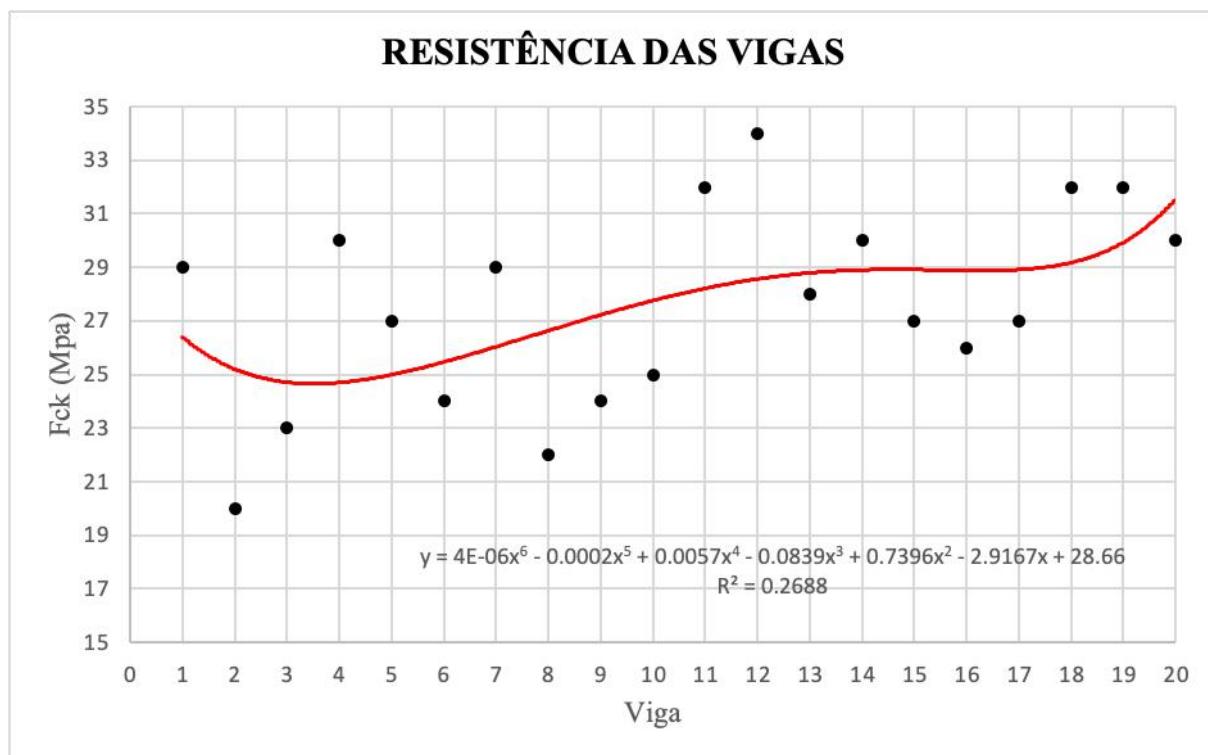
Figura 9 – Gráfico com relação entre as resistências das vigas.

As vigas 18 e 19, apresentaram valores iguais em resistência, medindo 32 MPa. Da mesma forma, após a análise dos dados foi possível montar um gráfico resumindo todas as resistências determinadas pelos ensaios (Figura 9).

Com a análise dos dados e através do gráfico acima, foi possível determinar que a menor resistência identificada foi de 20 MPa, e o maior de 34 MPa, com os demais variando nesse intervalo de valores, o que demonstra instabilidade e prováveis erros construtivos que geraram as diferenças nas resistências.
