Avaliação do desempenho em serviço e vida útil de uma edificação residencial multifamiliar situada na cidade de Garanhuns-PE

Evaluation of the performance in service and useful life of a multifamily residential building located in the city of Garanhuns-PE

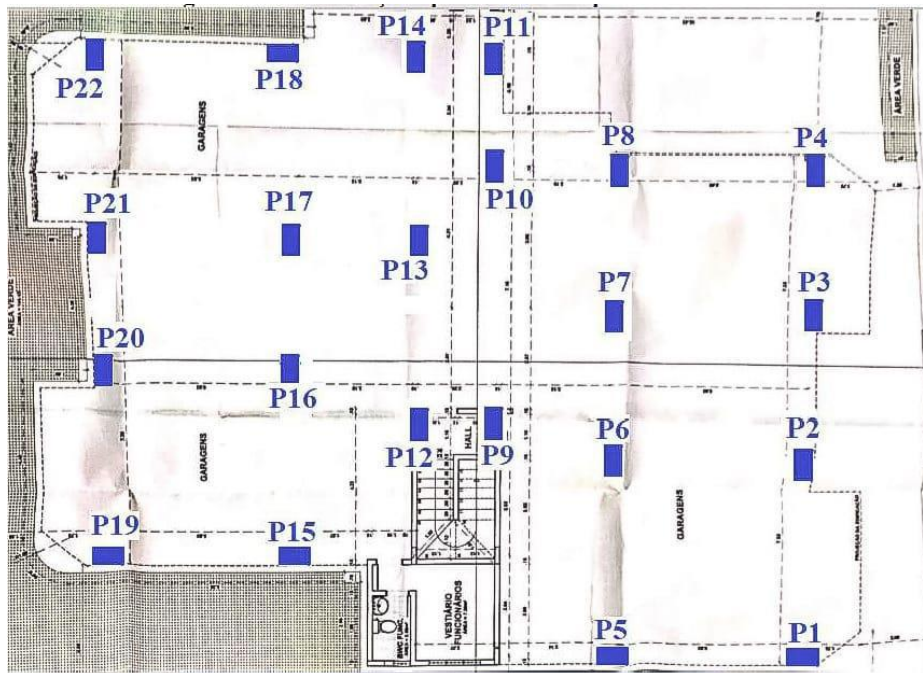
Figura 2 – Localização aproximada dos pilares avaliados.

A nomenclatura adotada para numeração dos pilares foi aleatória, tomado como base a identificação de suas posições relativas na planta de arquitetura fornecida (Figura 2).

Nenhum problema foi identificado no ensaio de esclerometria, mesmo em alguns casos sendo identificadas condições de pouca satisfação para a superfície. É necessário o uso de uma escova de aço para a retirada dos resíduos.
