## **Prédios tipo caixão: uso de Matriz GUT na análise das manifestações patológicas de cinco edificações em Recife-PE e região metropolitana**

**Box type buildings: use of GUT Matrix in the analysis of defects of five buildings in Recife-PE and metropolitan region**

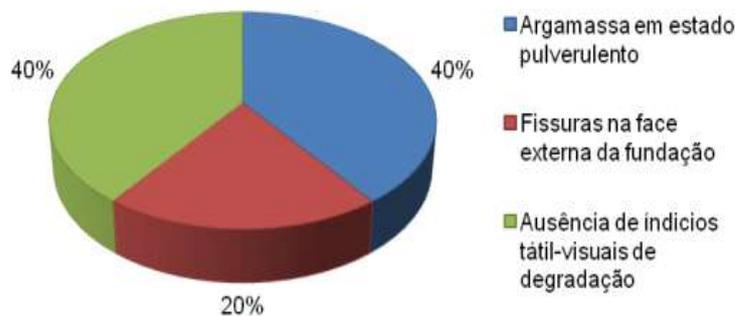
**Figura 2** – Incidência das manifestações patológicas no elemento fundação.

Com o levantamento dos problemas apresentados por cada edificação, foi possível observar as manifestações patológicas semelhantes entre eles e estabelecer relações entre os prédios caixão. Na Figura 2, apresenta-se o gráfico indicando a proporção de incidência das manifestações patológicas apresentadas no elemento fundação. A partir dele, é possível inferir que o problema mais recorrente nos laudos analisados foi argamassa em estado pulverulento, que pode ser atribuído ao contato constante da alvenaria de embasamento com águas contaminadas do subsolo que podem gerar o ataque por sulfatos na argamassa de assentamento, situação que pode ser agravada quando o caixão é vazio e quando não há o emprego de algum sistema de impermeabilização, ponto este observado em todos os estudos de caso.

O segundo problema descrito foi o surgimento de fissuras na face externa da fundação no Edifício B. Nesta construção colapsada, a manifestação patológica pode ser atribuída à utilização de blocos sem função estrutural na fundação, que não foram projetados para suportar a solicitações totais do peso e das movimentações atuantes do edifício, logo, estes blocos tendem a fissurar. Dos cinco laudos estudados, dois não apresentaram algum tipo de manifestação patológica em suas fundações: Edifício A, com blocos cerâmicos assentados deitados, método construtivo para alvenaria de embasamento já que na alvenaria de 1 vez a largura da parede fica o dobro da singela, o que diminui a tensão sobre a fundação; Edifício C, o único que apresentou blocos de concreto na fundação e com a maior resistência à compressão.

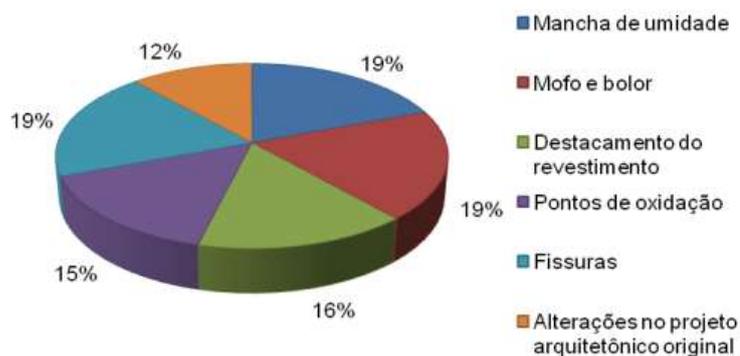
**Figura 3** – Incidência das manifestações patológicas no elemento superestrutura.

Com relação ao elemento superestrutura os tipos de manifestação patológica apresentaram uma frequência mais constante em todos os edifícios (Figura 3). Os mais incidentes são manchas de umidade, mofo e bolor e fissuras, presentes em todos os edifícios. Os dois primeiros problemas podem ser atribuídos à presença de infiltrações nas construções, ocasionada por falhas na impermeabilização e pela ausência de manutenções periódicas, o terceiro, a diferentes causas (retração da argamassa de revestimento e movimentações na estrutura que ocasionaram solicitações maiores que a resistência das alvenarias são exemplos). As segundas manifestações patológicas mais incidentes foram o destacamento do revestimento e pontos de oxidação que estão interligadas e relacionadas à umidade constante causada por infiltrações. Nos Edifícios A, C e E foram observadas alterações na arquitetura dos apartamentos realizadas pelos moradores, estas alterações são proibidas em prédios onde a alvenaria é utilizada como o elemento estrutural, visto que resultam na transferência de cargas para outros pontos da estrutural que não foram dimensionados para essas sobrecargas, podendo resultar no próprio colapso.

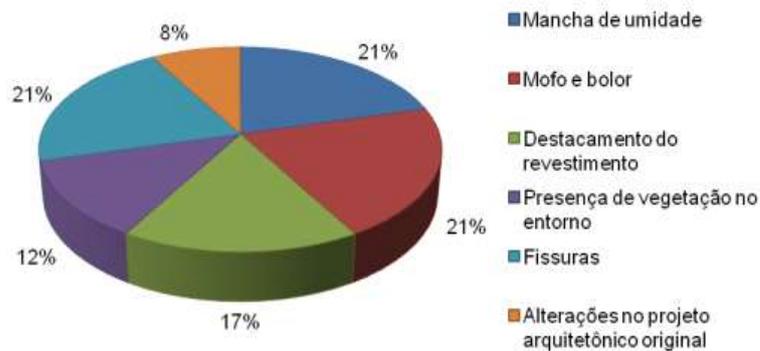
**Figura 4** – Incidência das manifestações patológicas no elemento fachadas.

No elemento fachadas, as manifestações patológicas mais incidentes foram as mesmas do elemento superestrutura e podem ser atribuídas às mesmas causas (Figura 4). A ordem dos demais incidentes foi o destacamento do revestimento, presença de vegetação e alterações no projeto original.

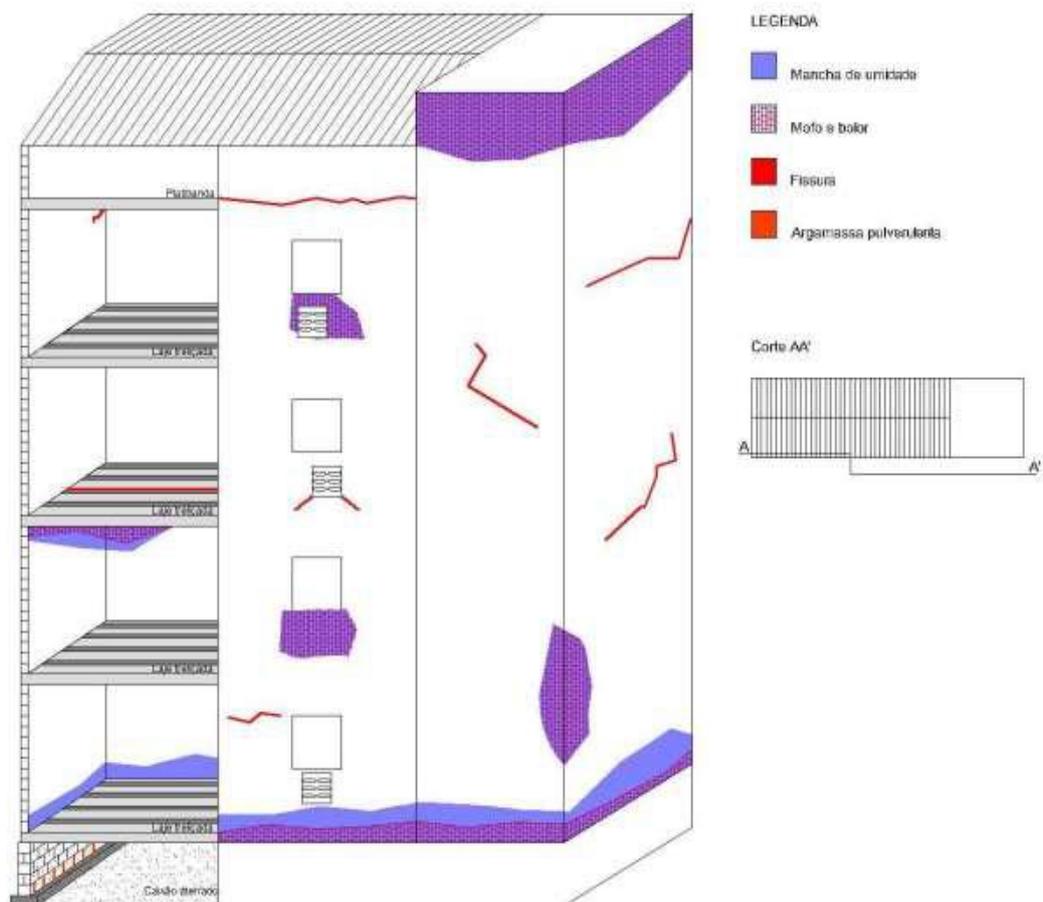
**Figura 5** – Esquema representativo das manifestações patológicas mais observadas.

Figueiredo (2017), Santos e Sobrinho (2018) também realizaram um estudo das manifestações patológicas em um edifício de alvenaria resistente que identificou problemas patológicos similares aos mais incidentes nos três elementos considerados no presente trabalho, o que permite inferir que há certa tendência na apresentação das manifestações patológicas em prédios tipo caixão. A fim de ilustrar, reunir e destacar as manifestações mais recorrentes nos estudos de caso, um esquema representativo foi elaborado e pode ser visto na Figura 5.

Em virtude dos sérios danos que podem ser surgir nessas estruturas, a alvenaria resistente não deve ser utilizada como estrutura de edifícios, já que gera esforços além do permitido para os blocos empregados, e todos os prédios tipo caixão precisam ser monitorados para o acompanhamento da sua estabilidade e realização das intervenções necessárias, planejadas através da definição da ordem de prioridade.
