Levantamento de manifestações patológicas na ponte Santa Isabel, através de mapa de danos

Survey of pathological manifestations in Santa Isabel bridge, through damage map

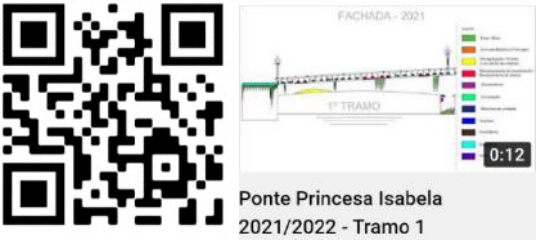
<p>Figura 9A: QR CODE com o acompanhamento das manifestações patológicas da fachada do tramo 01 da ponte Santa Isabel.</p>

As Figuras 9A, 9B, 9C, 9D, 9E e 9F apresentam uma linha do tempo de cada parte da ponte que foi estudada, possibilitando uma melhor análise e compreensão de cada trecho, sendo dividido por tramos. Mostrando, portanto, a evolução de cada manifestação patológica ao longo dos dois anos que foram estudados.

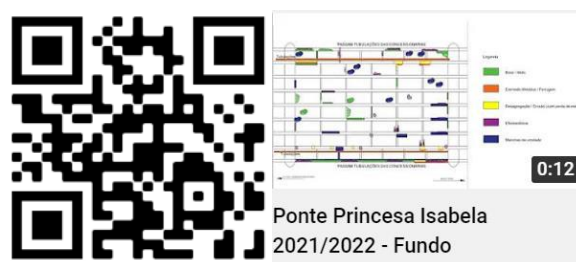
Figura 9F: QR CODE com o acompanhamento das manifestações patológicas da parte inferior do tramo 03 da ponte Santa Isabel.

Analisando a linha do tempo da parte de baixo da ponte, nota-se que houve o aumento das manifestações de bolor, corrosão metálica, desagregação com perda de massa, eflorescência e manchas de umidade. Esse resultado já era esperado, por não ter tido nenhum tipo de intervenção ou reparos na parte de baixo da ponte, nem na parte estrutural da mesma.

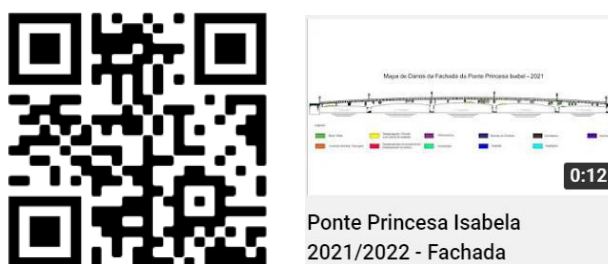
Figura 10: QR CODE com os avanços gerais das manifestações patológicas da vista panorâmica da fachada da ponte Santa Isabel.

A Figura 10 apresenta a linha do tempo da fachada da ponte Santa Isabel, que foi estudada, possibilitando a visualização, de forma geral, do avanço das manifestações patológicas ao longo dos dois anos estudados.
