Estudo da eficácia dos métodos construtivos através da avaliação da superfície usando o método LVC: Estudo de caso da rodovia Antônio Carlos Belchior na cidade de Sobral, CE

Study of the effectiveness of constructive methods through the evaluation of the surface using the LVC method: Case study of the Antônio Carlos Belchior highway in the city of Sobral, CE

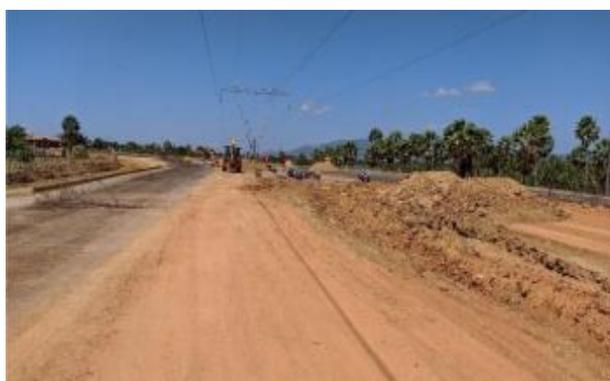
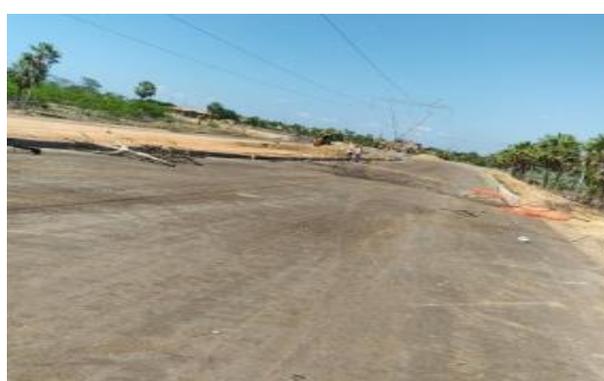
Figura 3. Rodovia nas etapas de (a) terraplanagem e (b) imprimação.

De acordo com o projeto de dosagem, o revestimento deveria ter espessura de 5 centímetros. No entanto, de acordo com a Figura 3, essa espessura foi reduzida para 2 centímetros. Com base nessa análise, a espessura do pavimento pode ser a

causa dos defeitos apresentados na superfície de pavimentação. Em toda extensão do segmento analisado foram observadas fissuras. A Figura 5 ilustram algumas patologias presentes no segmento 1.
