**Levantamento técnico dos problemas patológicos dos edifícios da UEMG - Unidade de
João Monlevade: efeitos e condutas de intervenções**

**Technical survey of the pathological problems of UEMG buildings - João Monlevade
unit: effects and intervention conducts**

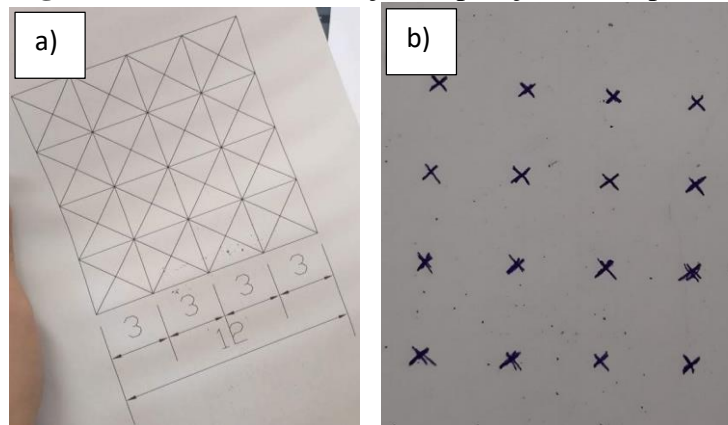
Figura 3: Gabarito e marcação da posição dos impactos.

Inicialmente foi elaborado um gabarito para fazer as marcações nos elementos onde seriam realizados os impactos. De acordo com a NBR 7584 (ABNT, 2012) são realizados 16 impactos, com uma distância mínima de 30 mm entre eles. A Figura 3 (a) e (b) representa o gabarito e a marcação na superfície de uma viga analisada, respectivamente. A marcação na superfície dos elementos de concreto foi realizada com auxílio de um papel carbono.

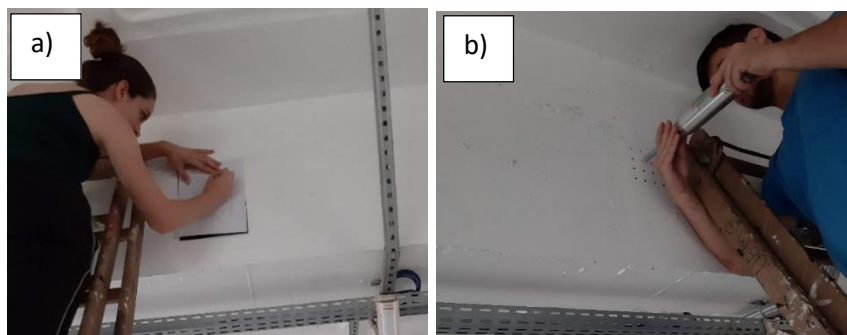
Figura 4: Marcação do gabarito e ensaio de esclerometria.

Após a marcação, foi realizado o ensaio e anotada a dureza de cada ponto que foi aferida pelo esclerômetro. A Figura 4 (a) e (b), mostram a marcação e o ensaio sendo realizados, respectivamente.

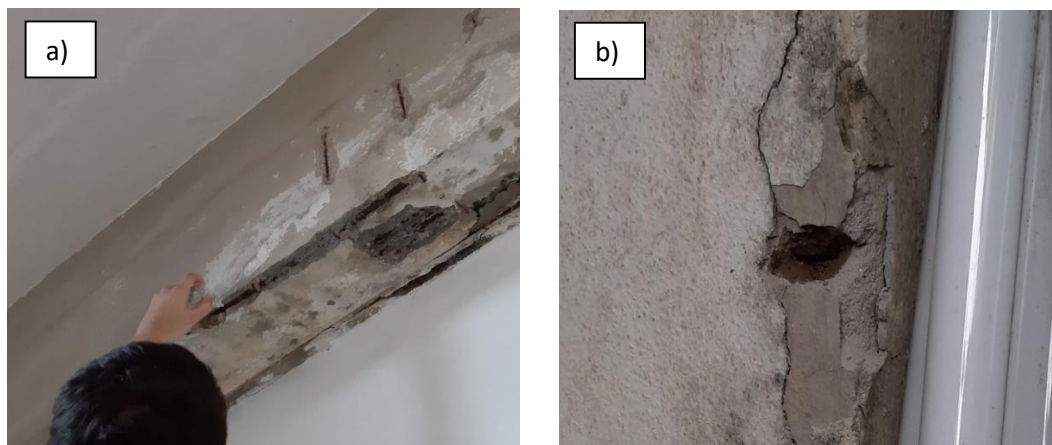
Figura 5: Ensaio de carbonatação na viga e no pilar.

O ensaio de carbonatação pode ser considerado como um ensaio destrutivo local. Uma vez que, consiste na quebra localizada do concreto que compõe o cobrimento da armadura do elemento estrutural, para a aplicação da fenolftaleína. Tal ensaio tem como objetivo a verificação se na região onde se encontra a armadura o concreto encontra-se em seu estado carbonatado ou não. Desta forma, verificando se a armadura ali localizada está protegida em um meio alcalino ou não. Diante disso, na viga do *hall* de circulação no primeiro andar do bloco 1 e no pilar perto da porta da biblioteca, foi realizado esse ensaio, como mostra a Figura 5(a) e Figura 5(b).

a) Aplicação da fenolftaleína na viga do *hall* do bloco 1; b) Aplicação da fenolftaleína no pilar do bloco 2
Fonte: Autores (2020).
