**Diagnóstico de degradação do Rio Santa Bárbara no trecho urbano do município de São  
Gonçalo do Rio Abaixo (MG)**

**Diagnosis of degradation of the Santa Bárbara River in the urban area of the  
municipality of São Gonçalo do Rio Abaixo (MG)**

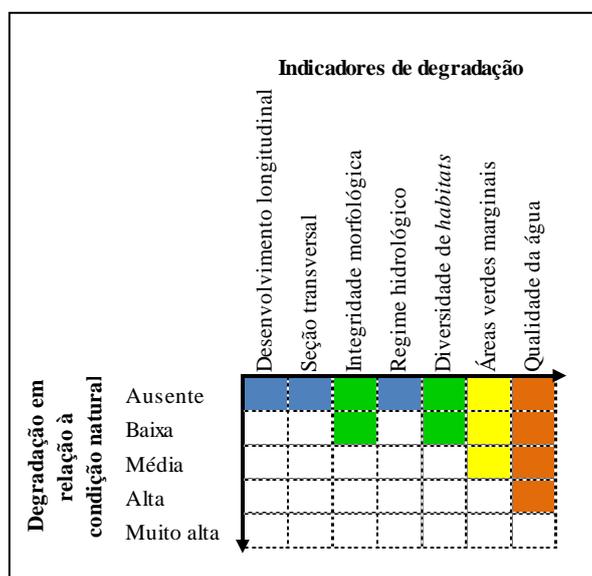
Gráfico 1: Resultado da avaliação dos indicadores de degradação fluvial e ambiental do trecho do Rio Santa Bárbara analisado nesta pesquisa, município de São Gonçalo do Rio Abaixo, (MG)

O Gráfico 1 mostra de forma sucinta os resultados da avaliação dos indicadores de degradação ambiental e fluvial aplicados ao trecho fluvial analisado, de acordo com a metodologia proposta por Cardoso (2012). Nota-se uma degradação “alta” quando considerada a dimensão ambiental, dado o lançamento de esgoto e presença de resíduos; por sua vez, considerando a dimensão fluvial, verificou-se uma degradação “ausente a baixa”, associada, principalmente, à degradação da mata ciliar em quase todos os pontos analisados.

Dessa forma, a partir da avaliação da degradação do trecho analisado ao longo do Rio Santa Bárbara, podem ser propostas técnicas de restauração visando mitigar os danos ambientais identificados.
