**Diagnóstico da degradação ambiental de um trecho do Rio do Peixe em Itabira (MG) e
proposição de medidas para a sua restauração**

**Diagnosis of the environmental degradation of a segment of the River of the Peixe in
Itabira (MG) and proposition of measures for its restoration**

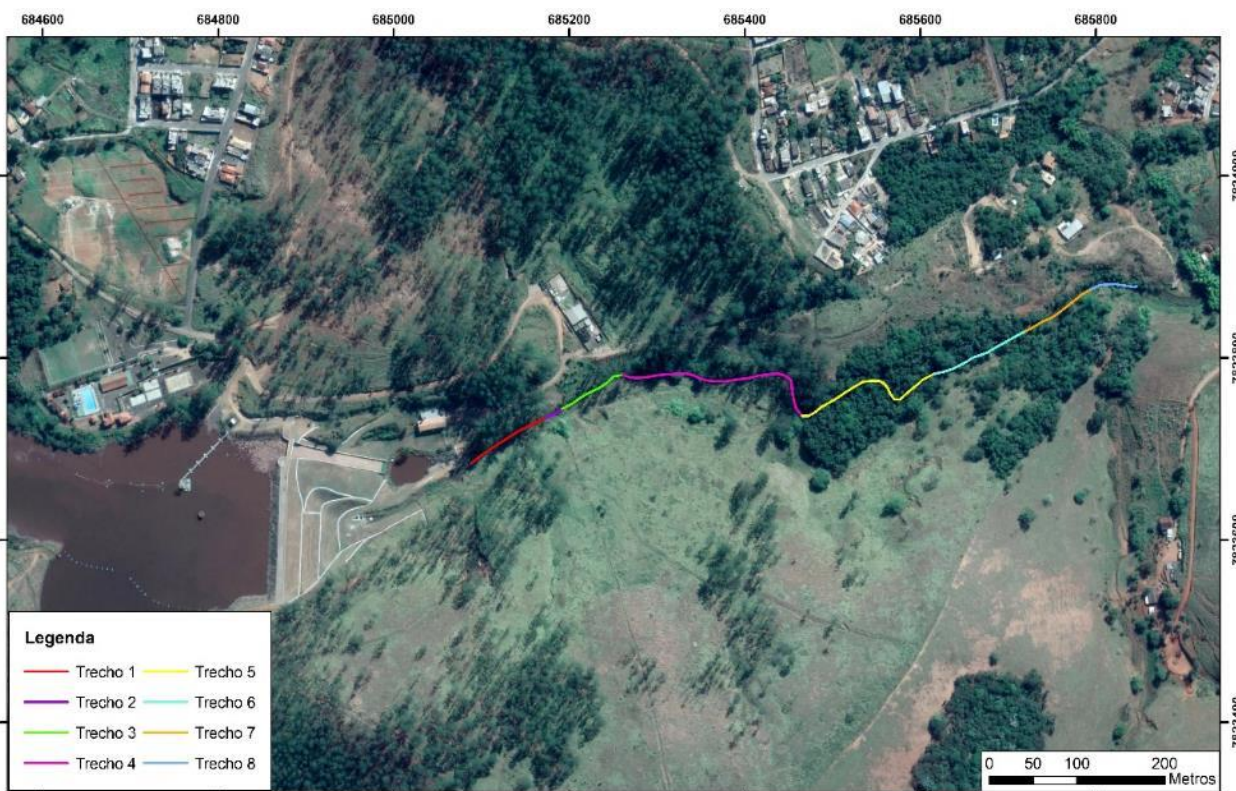
Figura 2 – Divisão do trecho pesquisado em sub-trechos no Rio do Peixe Em Itabira - MG

Assim, para uma definição adequada do potencial de restauração, o trecho pesquisado foi dividido em oito sub-trechos (Figura 2), de acordo com as características da vegetação existente em cada margem do rio, que possibilitaram a análise do nível de degradação e subsidiaram a etapa de definição das técnicas de intervenção a serem empregadas.
