Análise de manifestação patológicas provenientes do excesso de umidade em quadras poliesportivas padrão FNDE no município de Piripiri-PI

Analysis of pathological manifestation stemming from excess humidity in FNDE standard polysports courts in the municipality of Piripiri-PI

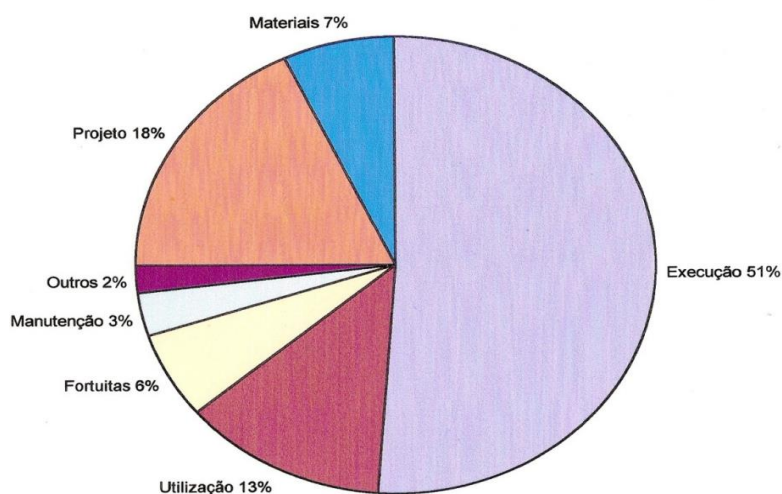
Gráfico 1 - Principais surgimentos de patologias nas construções brasileiras.

Segundo a NBR 15575-1 (2013), as obras têm que ter uma vida útil de no mínimo 50 anos, muitas vezes as edificações apresentam problemas muito antes deste prazo devido a muitos fatores, o gráfico a seguir mostra principais origens de incidências de patologia das construções no Brasil. O Gráfico 1, a seguir destaca os principais surgimentos das patologias na construção:

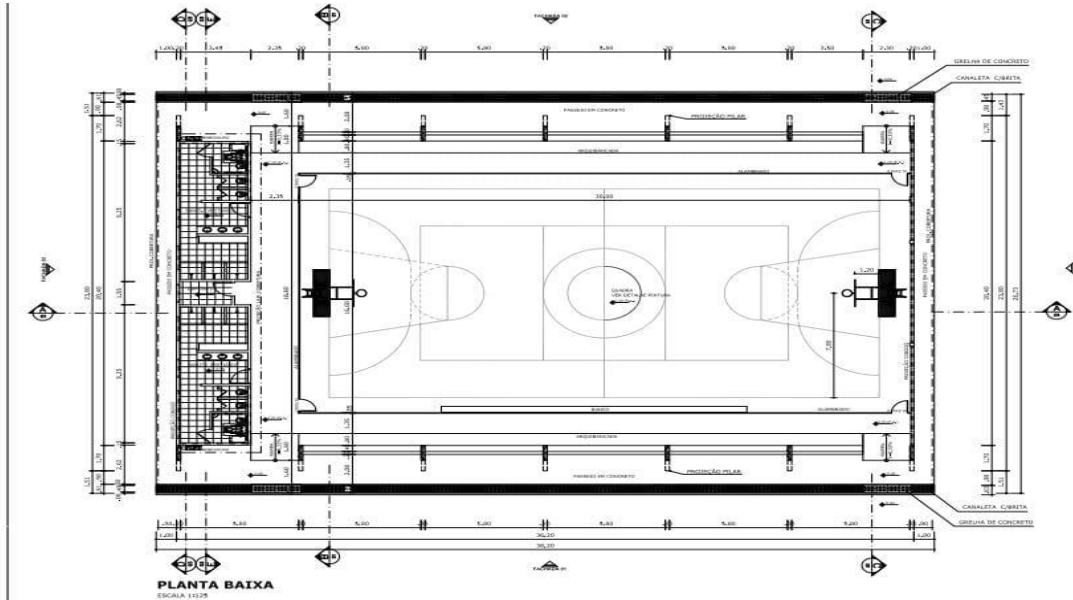
Figura 1 - Planta baixa da quadra poliesportiva.

A Figura 1 ilustra a planta baixa do projeto. As Figuras 2, 3 e 4 representam os cortes AA (longitudinal) e corte BB (transversal), respectivamente.

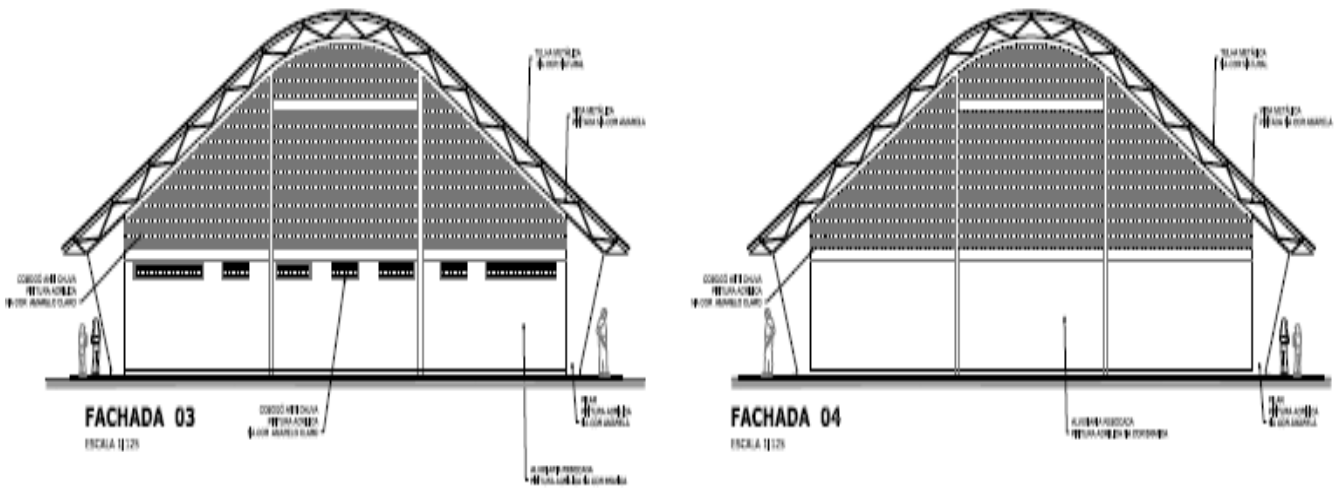
Figura 2 - Corte AA.

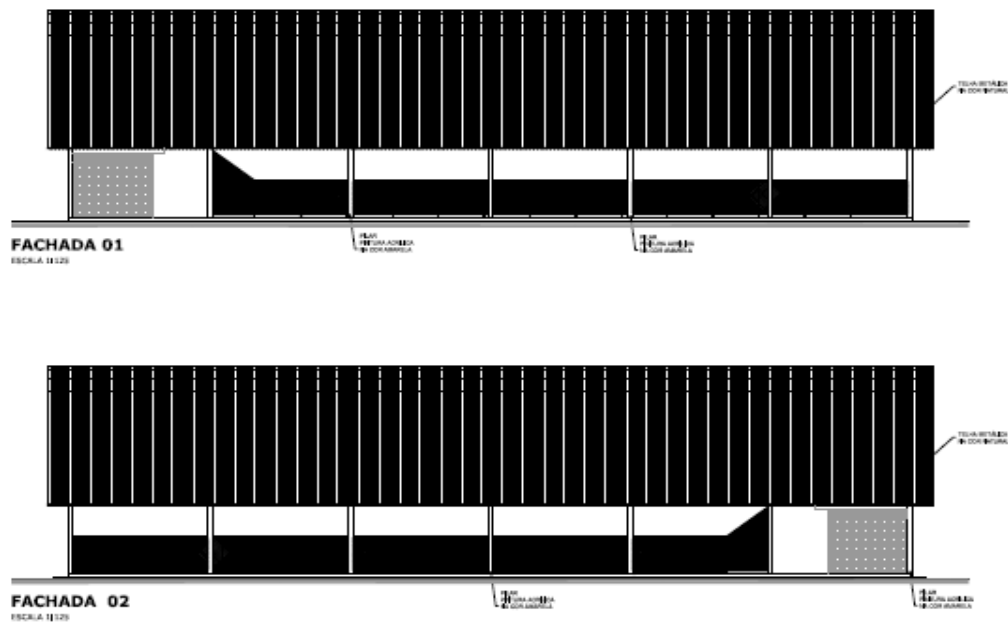
Figura 3 - Corte BB.

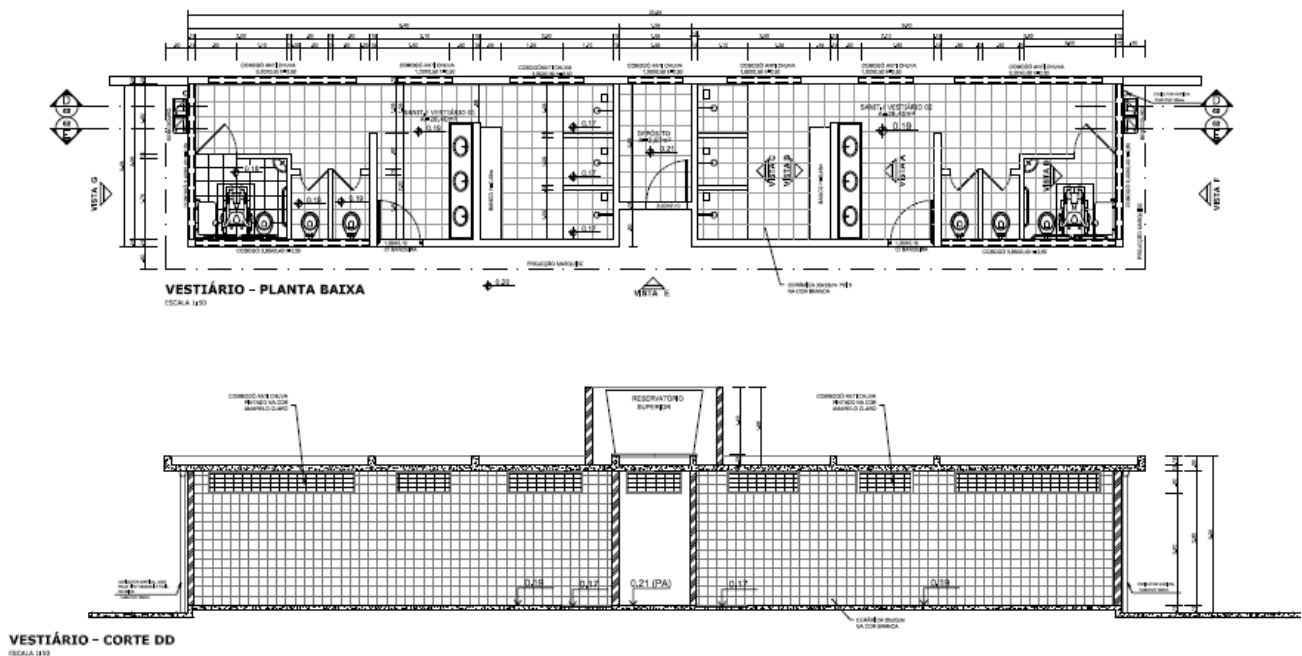
Figura 4 - Corte BB.

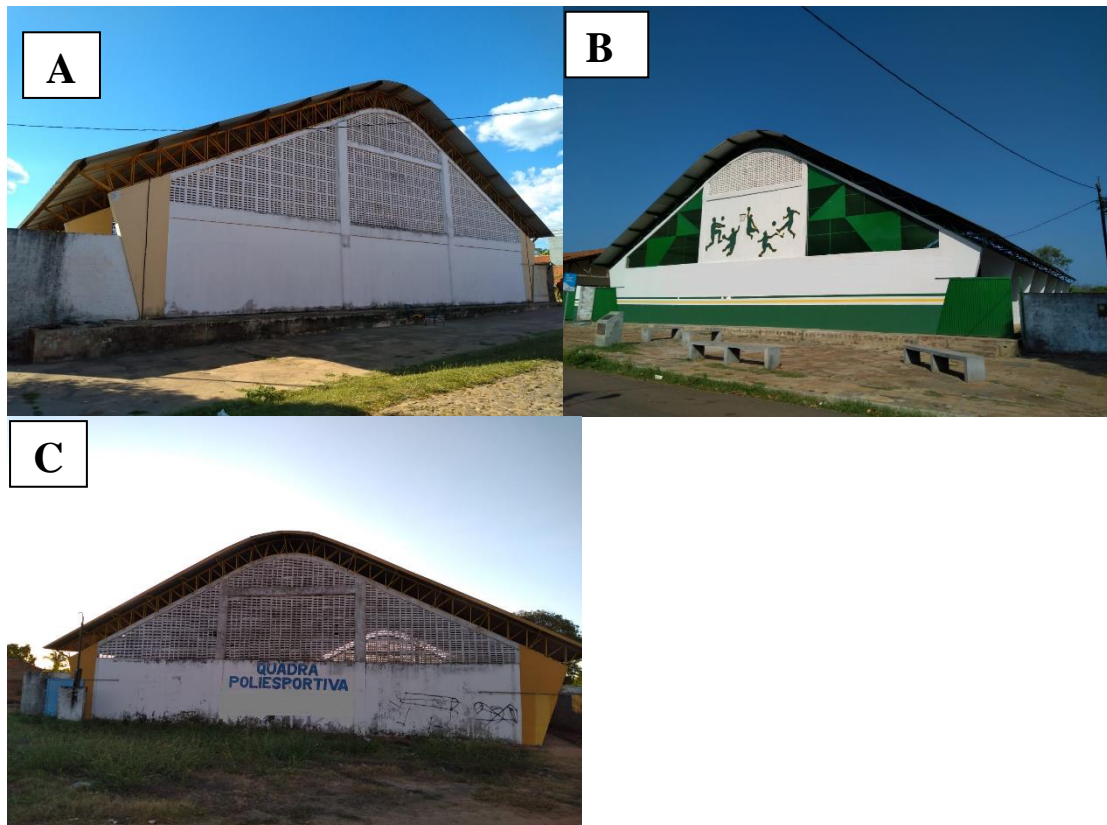
Figura 5 - vista frontal das quadras.

*Quadras poliesportivas A, B e C padrão FNDE. Fonte: Elaborado pelos autores (2022).

diversas manifestações patológicas presentes em 03 quadras poliesportivas padrão FNDE (Fundo Nacional de Desenvolvimento da Educação) situadas no município de Piri-piri-PI (Figura 5).

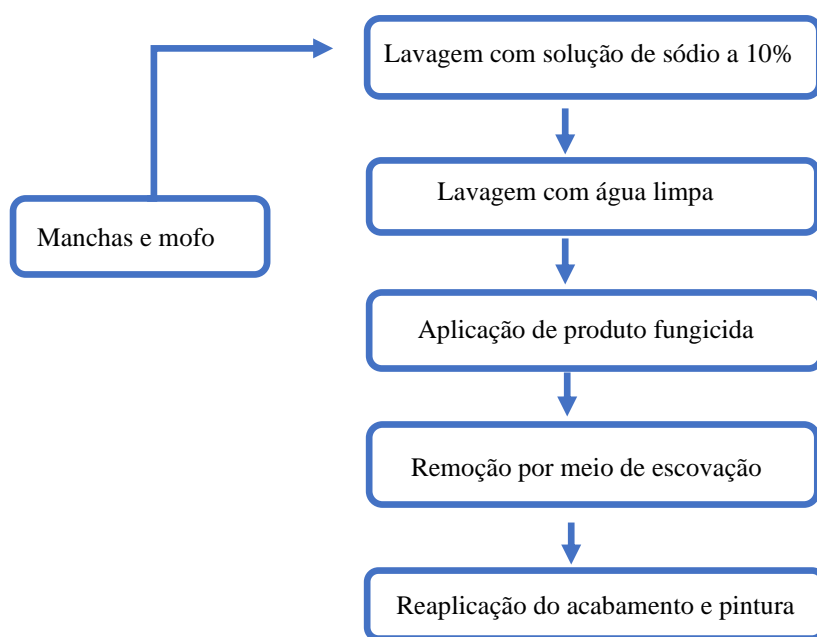
Figura 7 - Fluxograma de tratamento e remoção de manchas e mofo.

A Figura 7 indica o fluxograma indica o tratamento da remoção de manchas e mofo, de acordo com as recomendações do Manual de Conservação Preventiva para Edificações (Kluppel & Santana, 2000).
